TESIS DOCTORAL

EL PROBLEMA DE LA VIVIENDA MARGINAL EN MÉXICO. EL CASO DE LOS ASENTAMIENTOS HUMANOS PERIFÉRICOS EN EL SUR DE TAMAULIPAS, MÉXICO.

Capítulo 5

METODOLOGÍA APLICADA AL ESTUDIO DE CASO

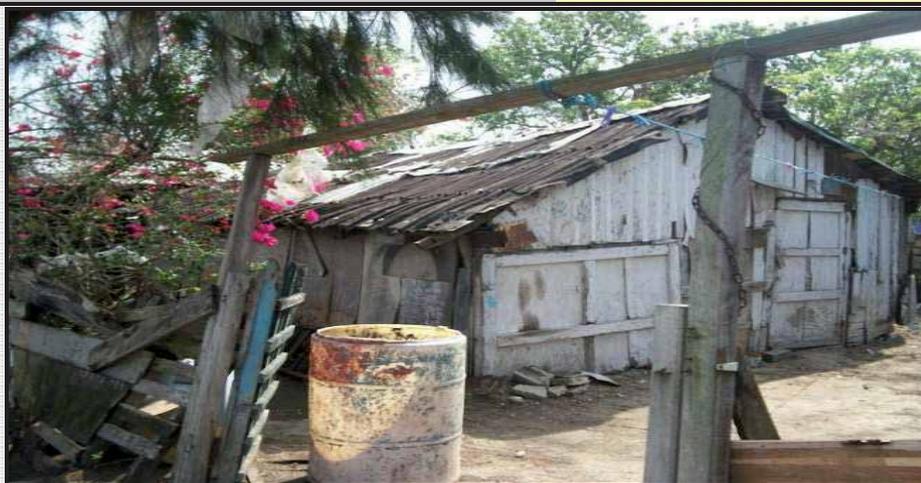
No. ficha: 1

OBSERVACIONES EN SITIO

Se observo que en general, las viviendas de la colonia son auto construidas, con diferentes materiales, medidas y condiciones. La mayoría son de madera (vieja, sucia y en malas condiciones), algunas en su totalidad y otras tienen paredes de cartón o lámina.

Las condiciones de la estructura de las viviendas es mala, debido a que su material principal (madera) se encuentra deteriorado, debido a la humedad que existe en la zona y a la carencia de mantenimiento, algunas casas cuentan con cuartos separados de la casa o en un predio contiguo, los cuales tienen deshabitados y son usados como establos para los caballos, gallinas o puercos que los habitantes acostumbran a tener en sus casas.

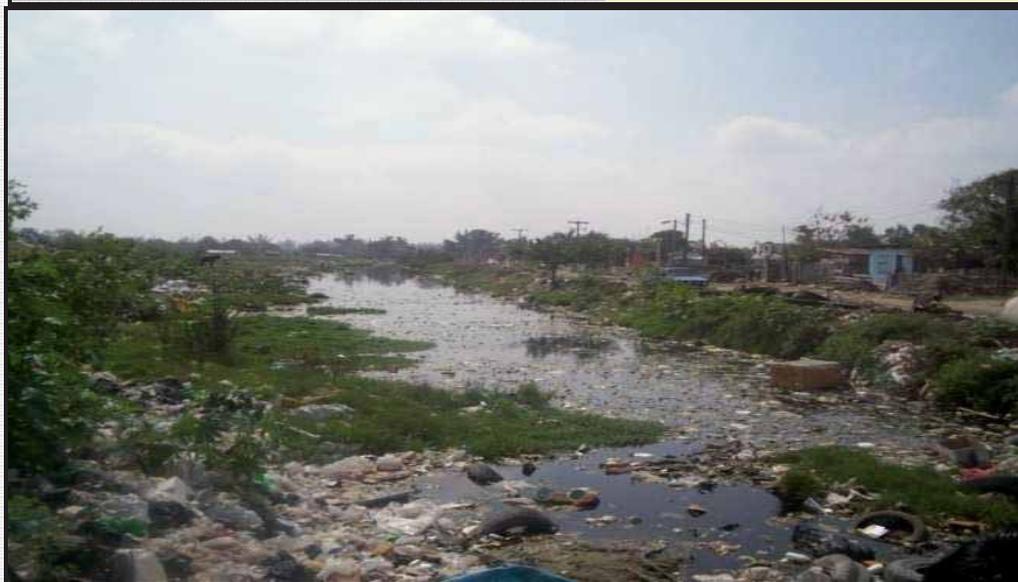
No. ficha: 2

OBSERVACIONES EN SITIO

Todas las calles carecen de pavimento, lo cual propicia que exista mucho polvo y en tiempos de lluvia se inunde y quede inaccesible el paso en vehículo.

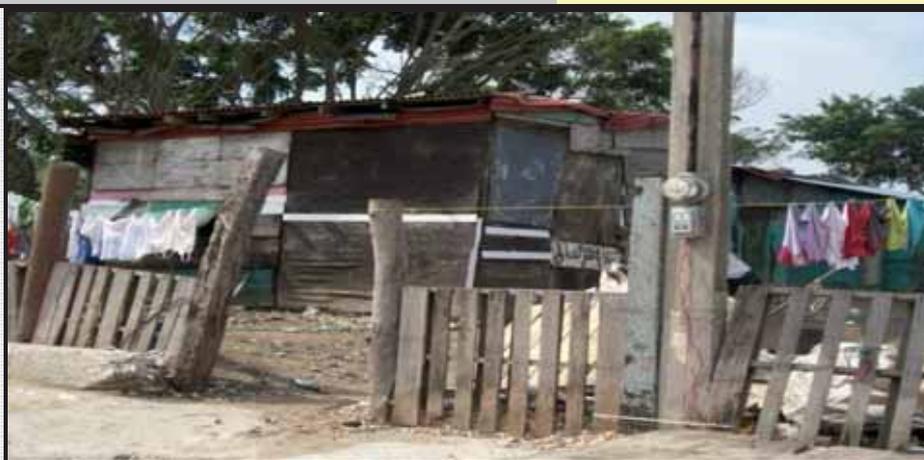
No. ficha: 3

OBSERVACIONES EN SITIO

En esta colonia, se observan en su mayoría viviendas marginales, existiendo diversidad de material con que son construidas las viviendas, hay desde concreto⁸⁶ (la mayoría no terminadas las cuales se observan en proceso de autoconstrucción); de madera con tejado de lámina; de cartón; en su mayoría cuentan con piso de tierra y generalmente las casas son de un piso.

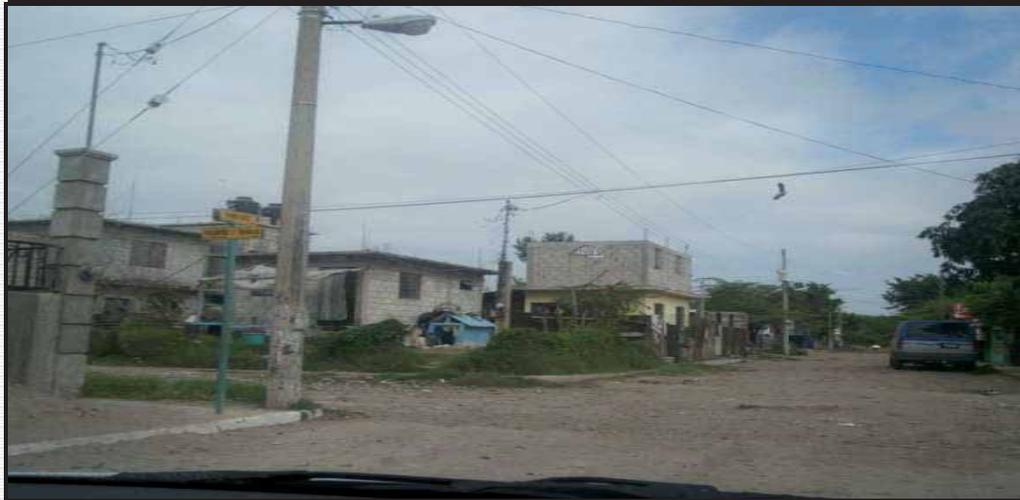
No. ficha: 4

OBSERVACIONES EN SITIO

Se observa que no todas las calles están pavimentadas, la mayoría de éstas son de tierra. Y tienen algo de basura en sus calles.

En general se observa una deficiente imagen urbana y un entorno degradado ambientalmente.

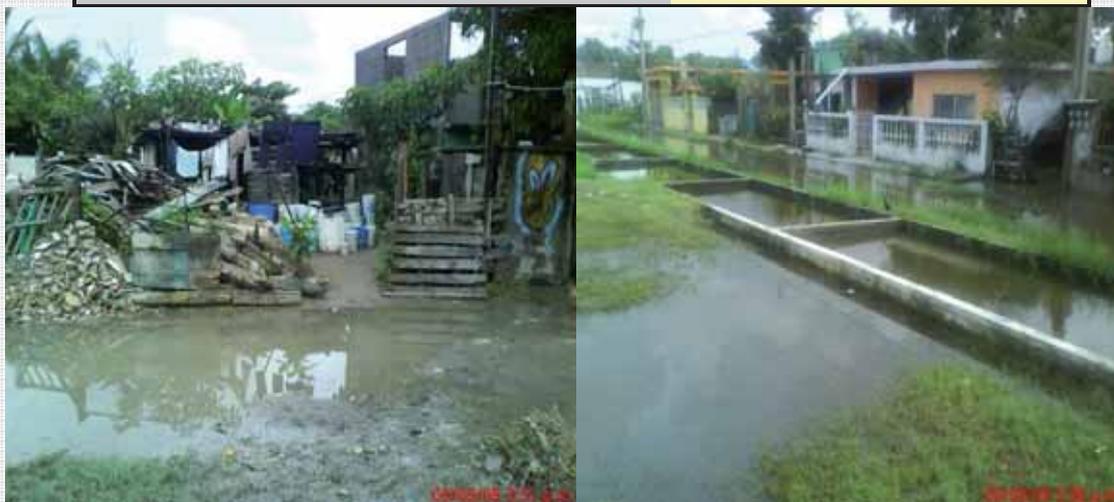
No. ficha: 5

OBSERVACIONES EN SITIO

En esta colonia se observó que la mayoría de las viviendas son construidas de materiales perdurables (blocks, concreto), aunque la mayoría sin acabar completamente es decir son viviendas en proceso de autoconstrucción, algunas de ellas hasta de 2 pisos con rejas de protección y patio.

Las condiciones de las viviendas que están construidas con madera son malas, ya que éstas se encuentran deterioradas debido principalmente a la humedad que existe en la zona y a la carencia de mantenimiento, algunas viviendas están rayadas (con grafitis) algunas no cuentan con ventanas, sólo la puerta principal abierta. Y no todas tienen pisos de cemento, solo tierra. En la colonia sí se cuenta con servicio de luz, agua potable y drenaje, sin embargo, algunas casas (las de madera y cartón) no cuentan con el servicio de drenaje en el interior de sus casas, por lo que tienen fosas.

En general se observa un mal aspecto en las viviendas de madera, sucias, deterioradas, y en conjunto en la colonia la imagen urbana que proyectan las casas no es uniforme, ni buena.

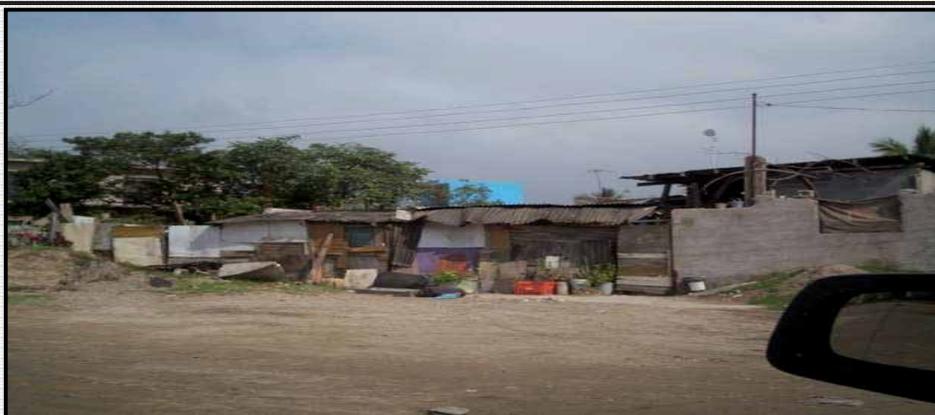
No. ficha: 6

OBSERVACIONES EN SITIO

Se observo que a excepción de 2 calles, todas carecen de pavimentación, las calles son de tierra lo cual propicia que exista mucho polvo y en tiempos de lluvia se inunde y quede inaccesible el paso de vehículos, aunque la mayoría de las calles si tienen banquetas, estas fueron construidas por los vecinos. Además se encuentran troncos de árboles en las banquetas, bultos de grava y arena en algunas calles. Por lo anterior, éste es un sitio por el cual se acumula el agua de la lluvia, o las aguas negras del drenaje. Y la mayoría de las calles de esta colonia son cerradas.

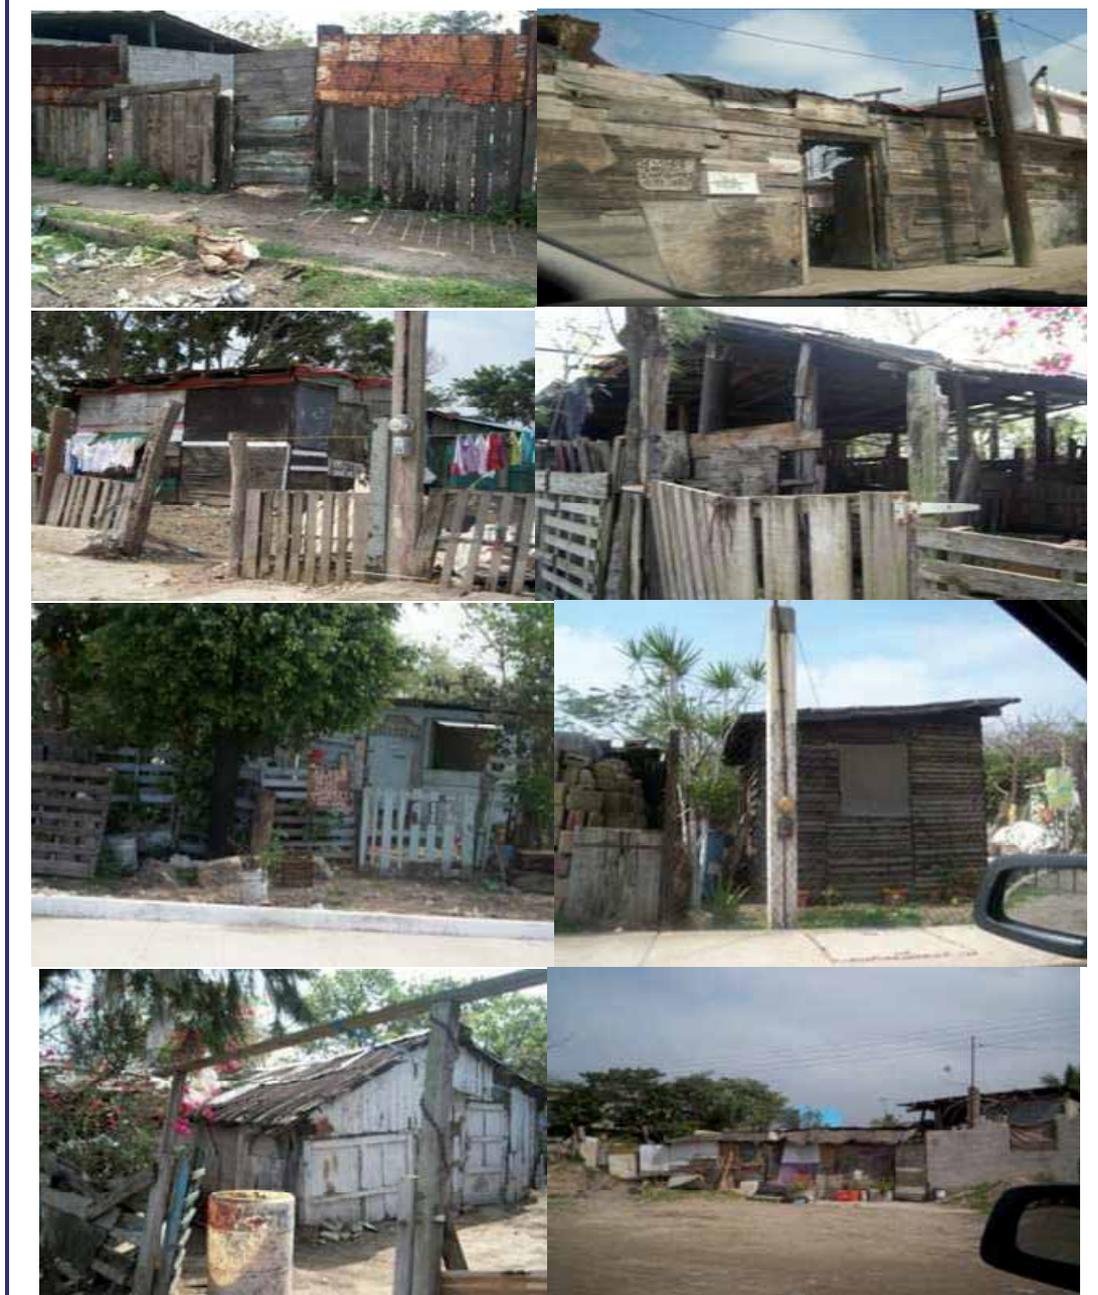
Evidencia de las **condiciones generales de la vivienda** de las colonias periféricas al tiradero a cielo abierto en el municipio de **Madero**, Tamaulipas.

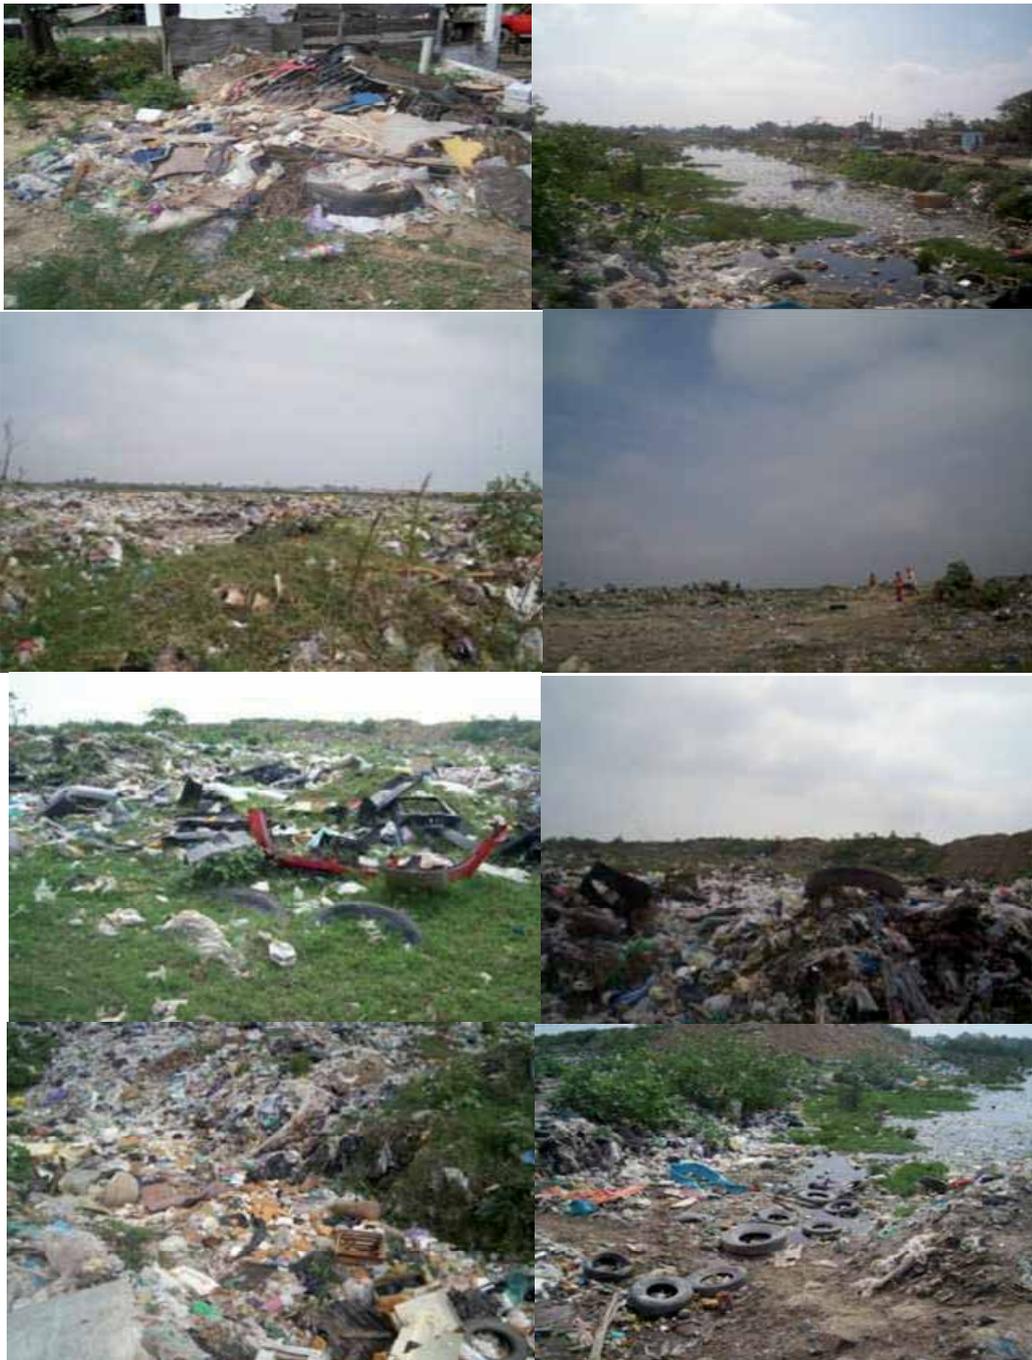
Evidencia de las **condiciones generales del entorno ambiental** de las colonias periféricas al tiradero a cielo abierto en el municipio de **Madero**, Tamaulipas.

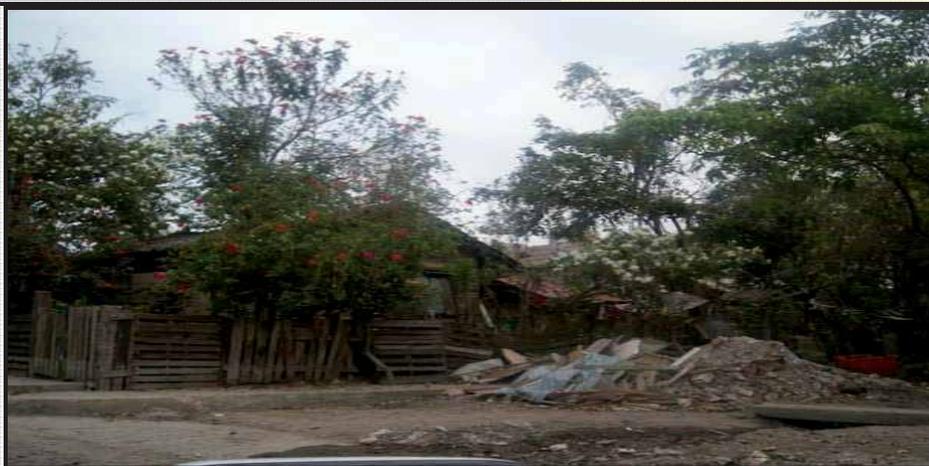
No. ficha: 7

OBSERVACIONES EN SITIO

Se observó que la estructura de la mayoría de las viviendas es de de madera con techados de lámina o de madera. La mayoría tienen delimitados sus lotes con palos de madera, otras con palos de árboles y unidos con alambre de púas. Algunas cuentan con patio de tierra, y por lo que se observo la mayoría tiene pisos de tierra al interior de la casa.

Algunas de las casas mantienen los patios en orden, sin embargo la mayoría cuenta con basura tirada, tierra, algún material como madera, blocks, cartones, por lo que se observa que ellos mismos auto construyen sus viviendas. Se observan las estructuras de paredes y techos deterioradas, sin mantenimiento.

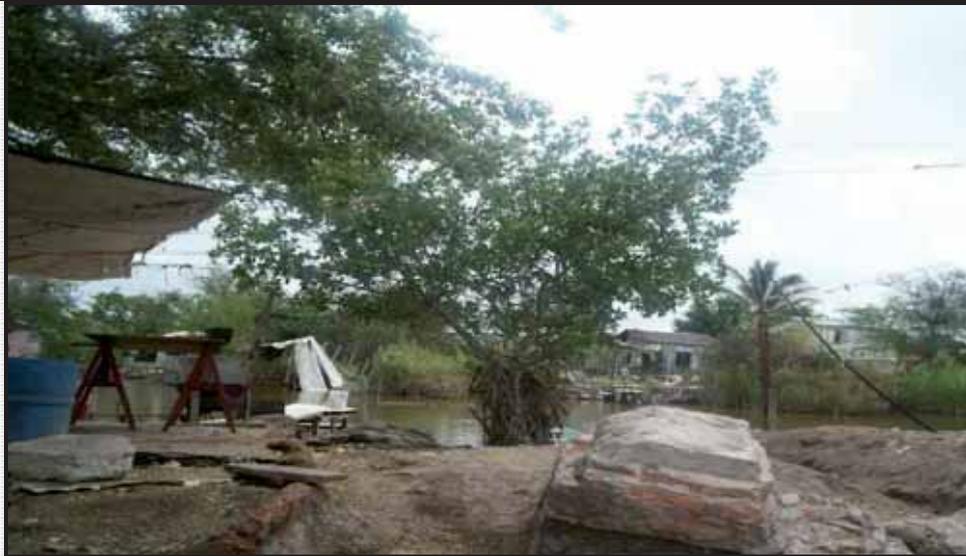
No. ficha: 8

OBSERVACIONES EN SITIO

Es una colonia cercana a una laguna, por lo que se observa mucha vegetación. La mayoría de las calles carecen de pavimento. Por lo que hay mucha tierra y polvo.

El entorno se percibe muy degradado y riesgoso para los habitantes, ya que se encuentran cercanos a la laguna, lo que genera muchos moscos y un ambiente muy húmedo; además de la cercanía al basurero.

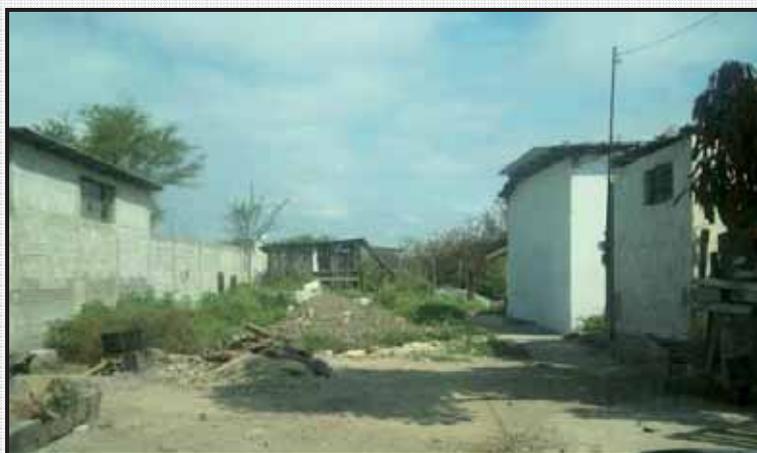
No. ficha: 9

OBSERVACIONES EN SITIO

En esta colonia se observan en su mayoría viviendas con paredes de madera, lámina, cartón; así como algunas construidas con block y cemento, sin embargo las casas con estructura durable en sus muros y paredes, tienen techo de lámina. Solo algunas de ellas están pintadas.

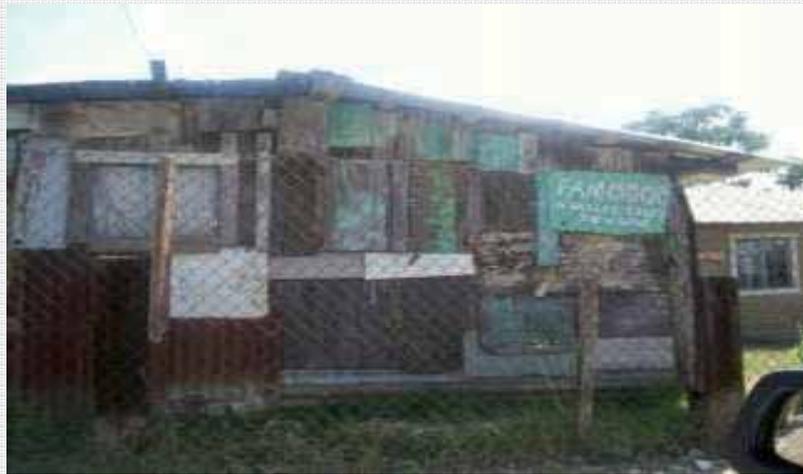
No. ficha: 10

OBSERVACIONES EN SITIO

La mayoría de las calles carecen de pavimento, lo cual propicia que exista mucho polvo y variedad de escombros, así como leña y palos que usa la gente para cocinar.

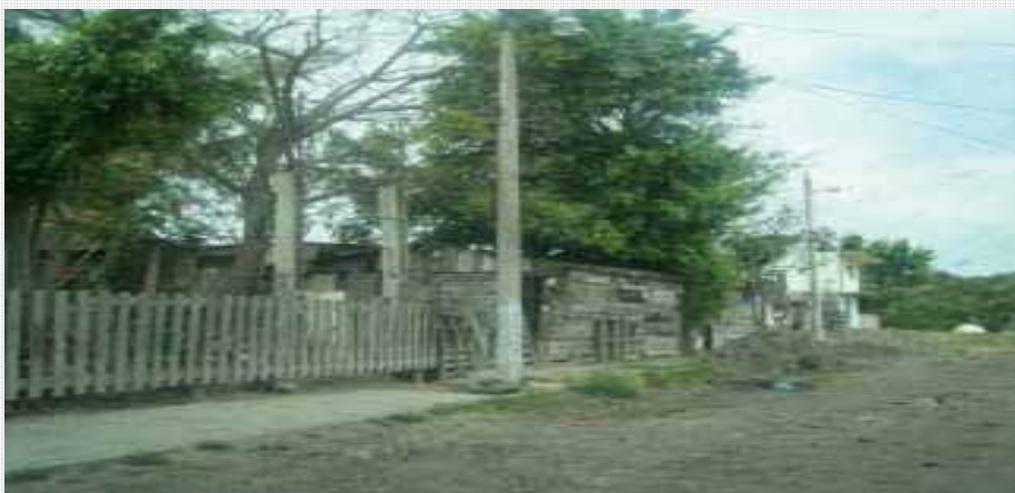
No. ficha:11

OBSERVACIONES EN SITIO

Se observo una colonia con viviendas auto construidas de diversos materiales, hay casas de puro cartón, o solamente de lámina o una combinación de éstos con pedazos de madera vieja. También hay algunas casas con algún cuarto construido de block, no terminado, y unas pocas construidas en su totalidad de block y cemento.

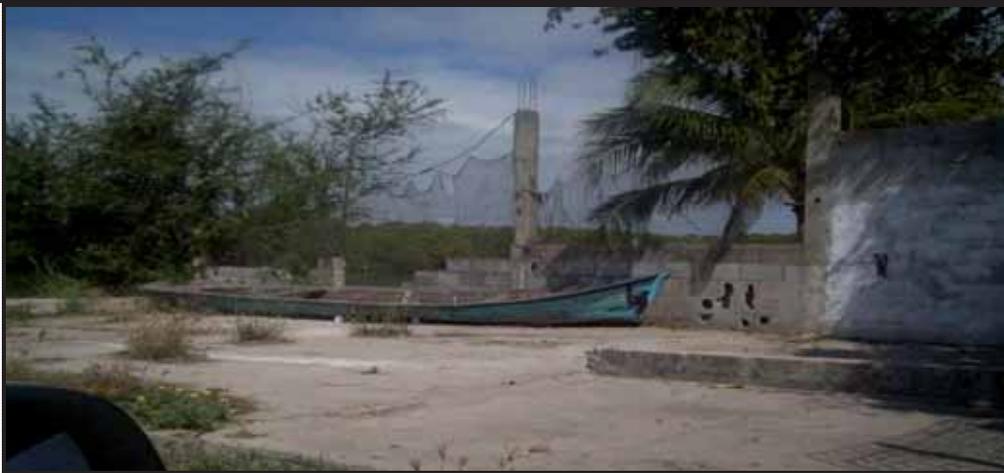
No. ficha: 12

OBSERVACIONES EN SITIO

La mayoría de las calles no cuentan con pavimentación, las condiciones ambientales debido a su cercanía con el Río Tamesí, hace que se expidan olores a pescado. No se cuenta con agua potable ni drenaje.

El ambiente se observa degradado, muy sucio, y carente de higiene, aparte de su cercanía al basurero, se tiene el río por lo que es un sitio donde se observan muchos mosquitos y otros animales.

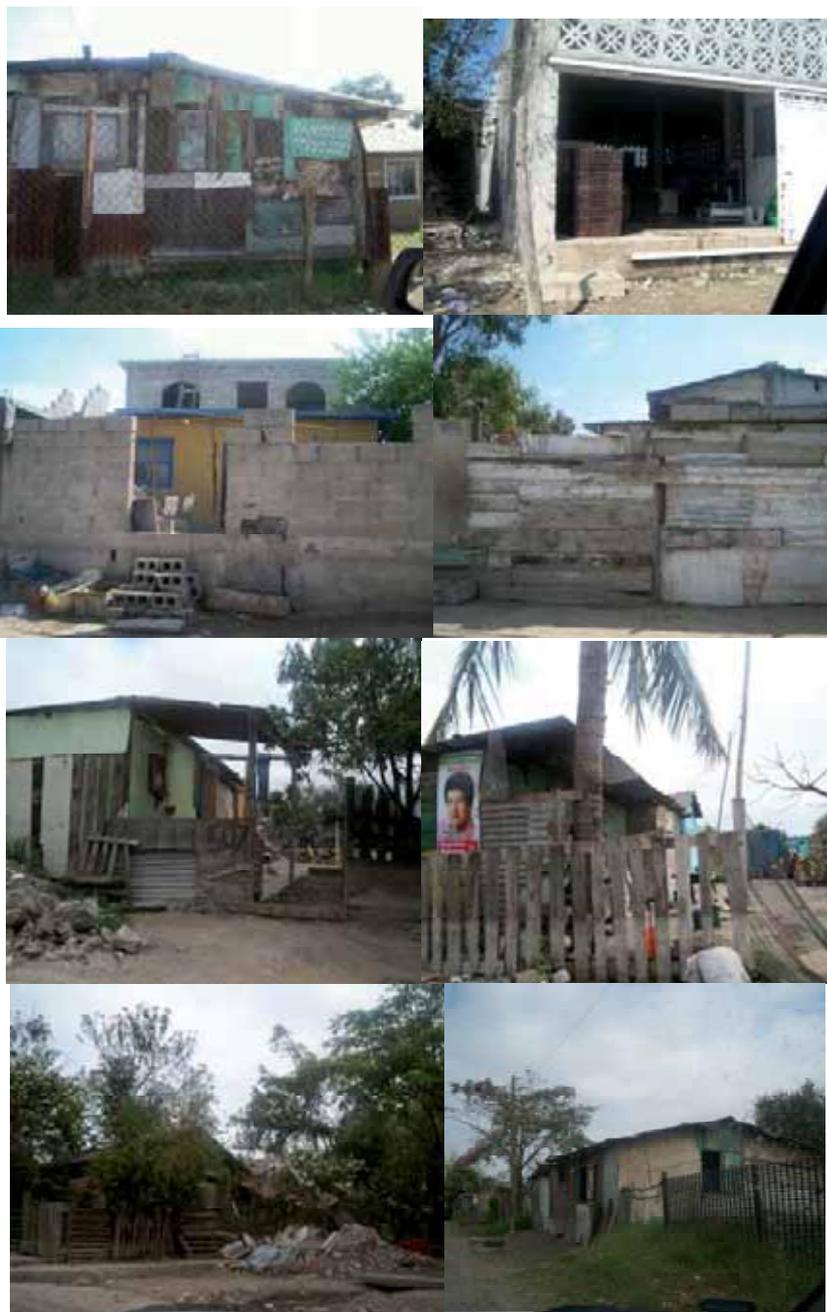
Evidencia de las **condiciones generales de la vivienda** de las colonias periféricas al tiradero a cielo abierto en el municipio de **Tampico**, Tamaulipas.

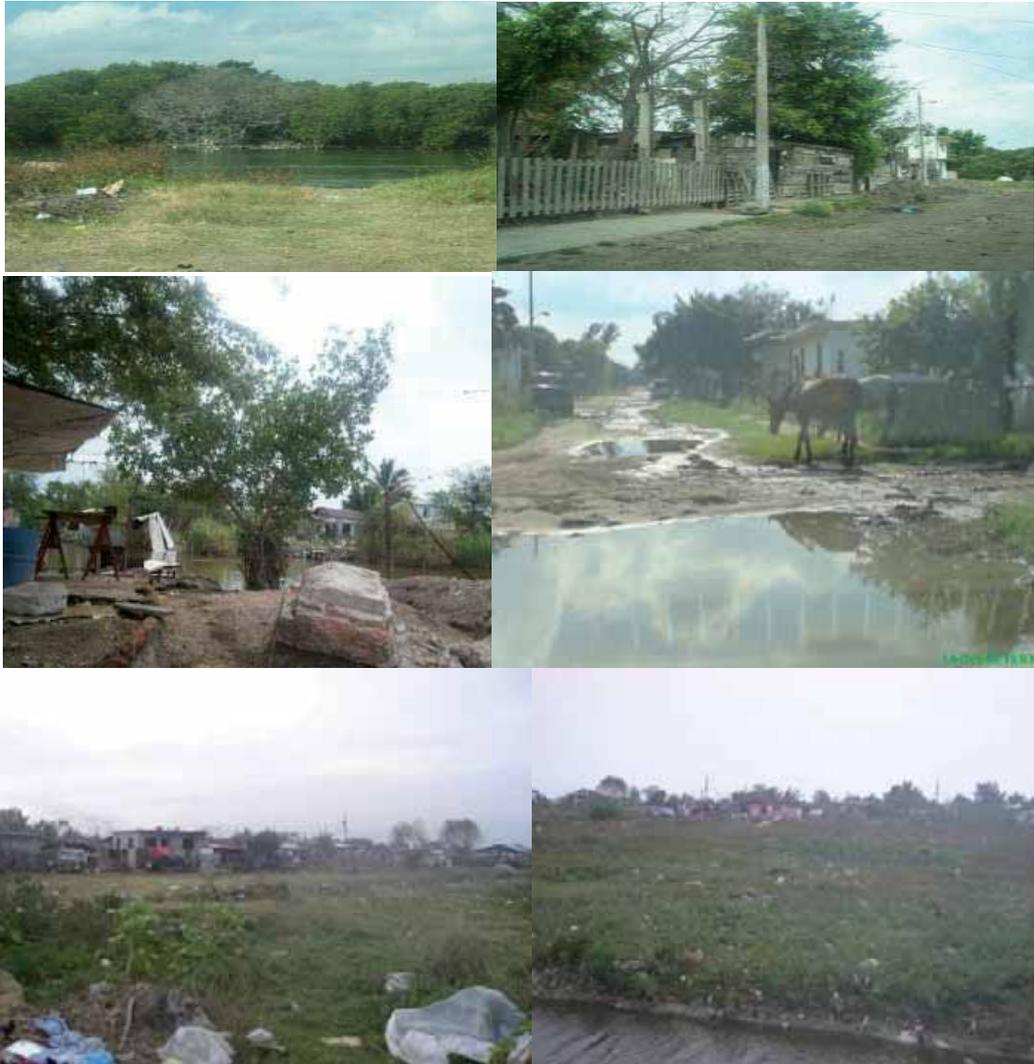
Evidencia de las **condiciones generales del entorno ambiental** de las colonias periféricas al tiradero a cielo abierto en el municipio de **Tampico**, Tamaulipas.
