**ESCOLA TÈCNICA SUPERIOR
D'ARQUITECTURA DE BARCELONA**

**LES CONSTRUCCIONS DE TERRA
A CATALUNYA
LA TECNICA DE LA TAPIA**

Autor: Albert Cuchí i Burgos
Tutor: Jaume Avellaneda i Diaz-Grande

Setembre de 1994

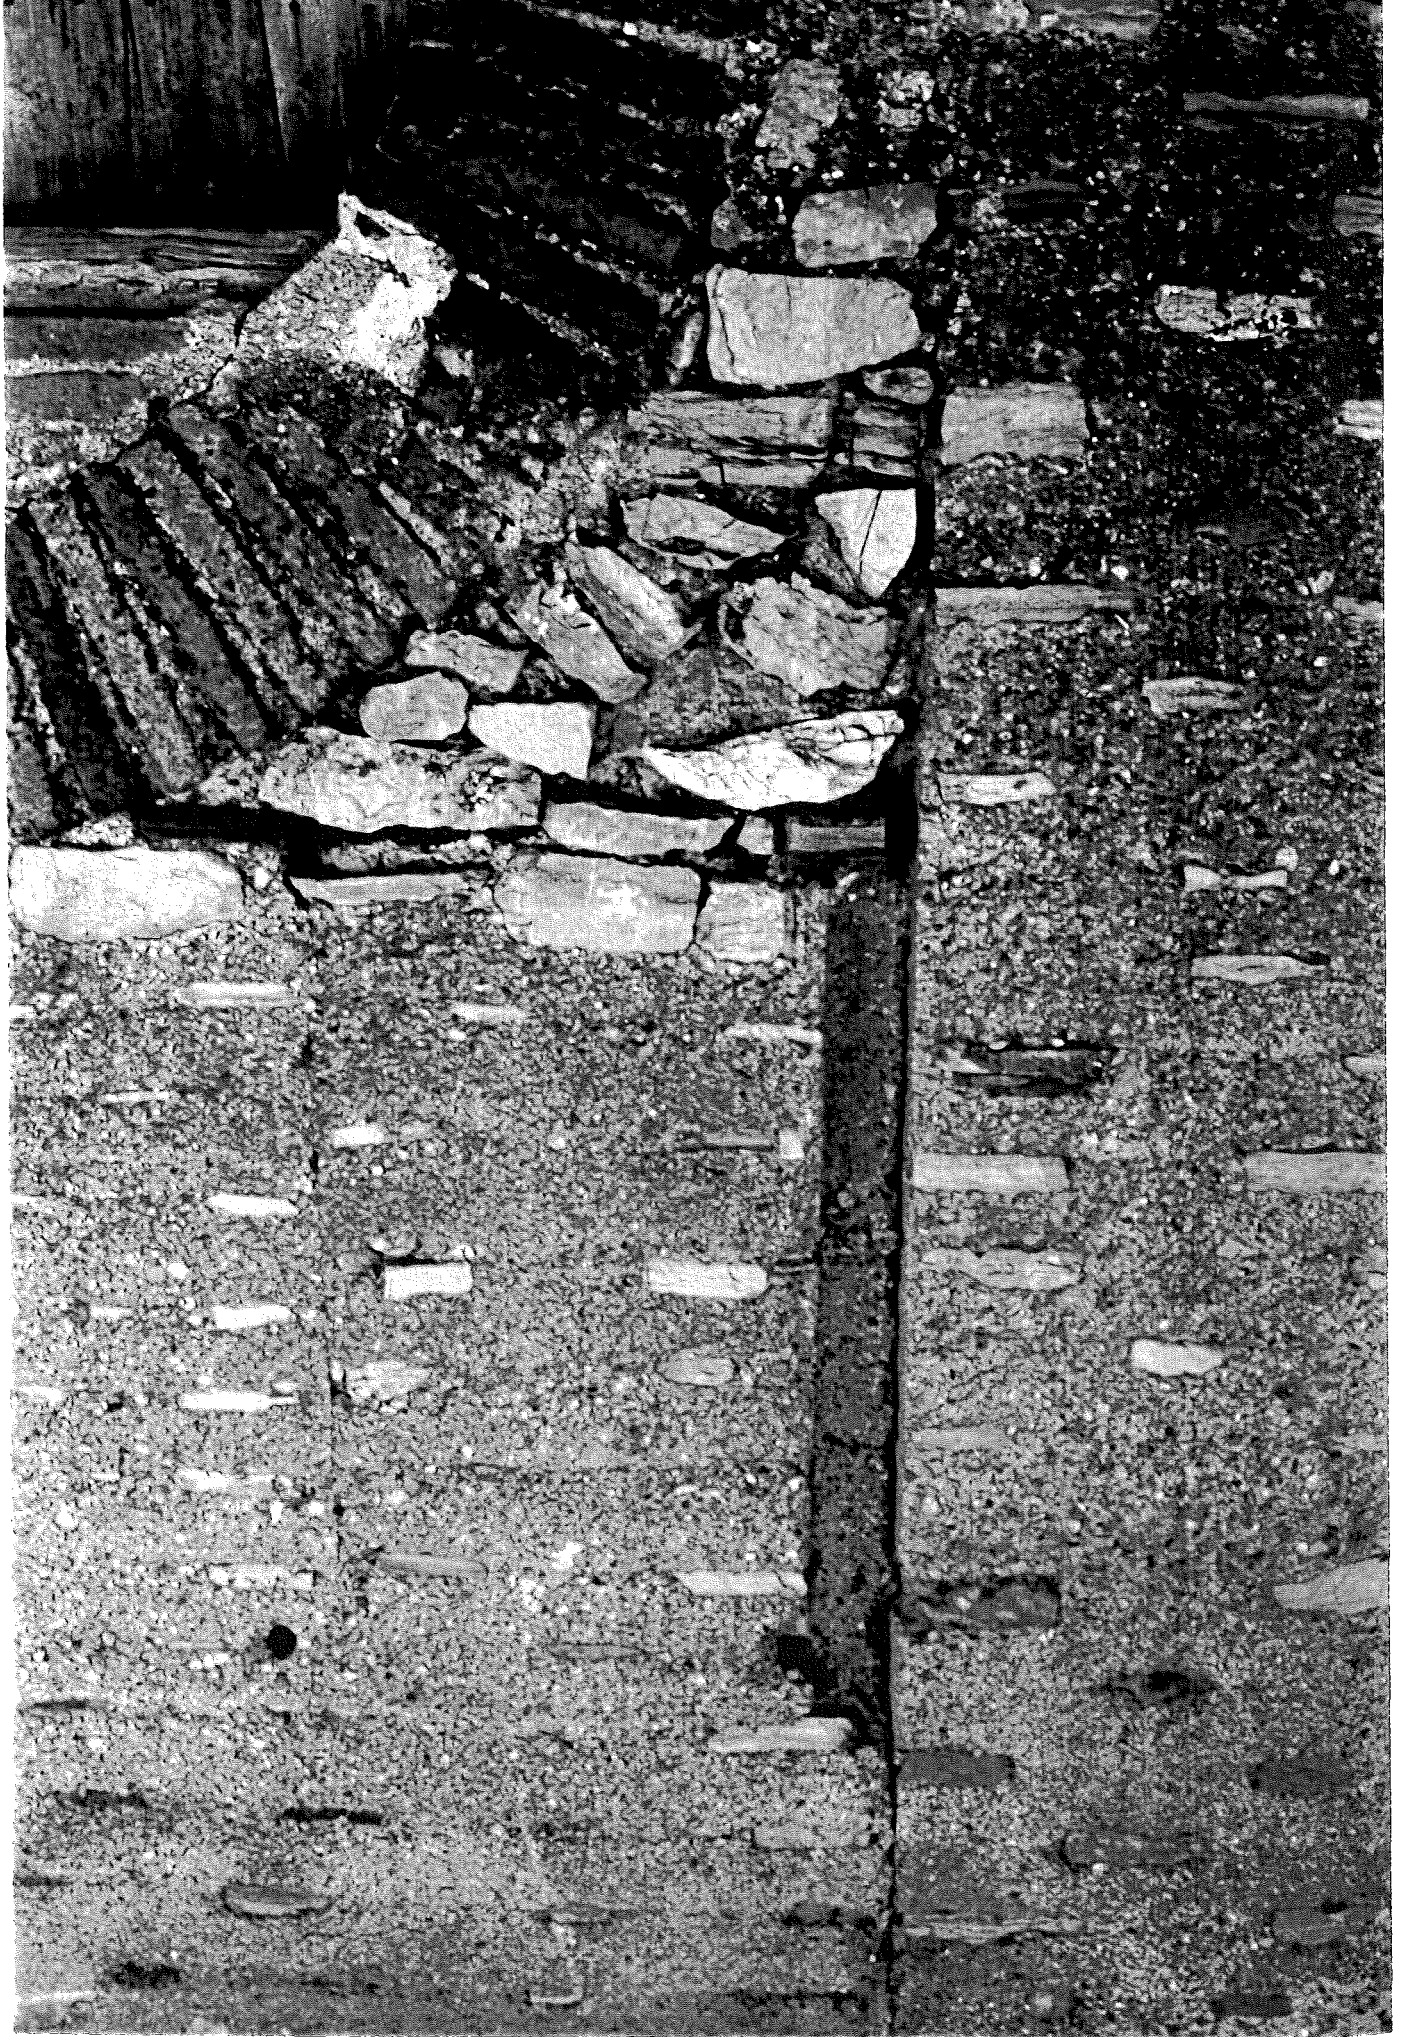
FOTO 11

La fotografia mostra la darrera tapiada d'una filada entestant-se contra un mur ja construït. La marca vertical del mur és la caixa deixada pel travesser de la tapiera exterior.

Aquesta marca té la seva correspondència al mur interior, malauradament no fotografiable a causa del revestiment interior, però desplaçada més a l'interior de la filada, donat que el que s'entesta contra el mur és, en aquest segon cas, el cantell de les posts de la tapiera, mentres que al cas de la fotografia la part de la tapiera més avançada al travesser cavalca sobre el parament exterior del mur que reb l'entestada.

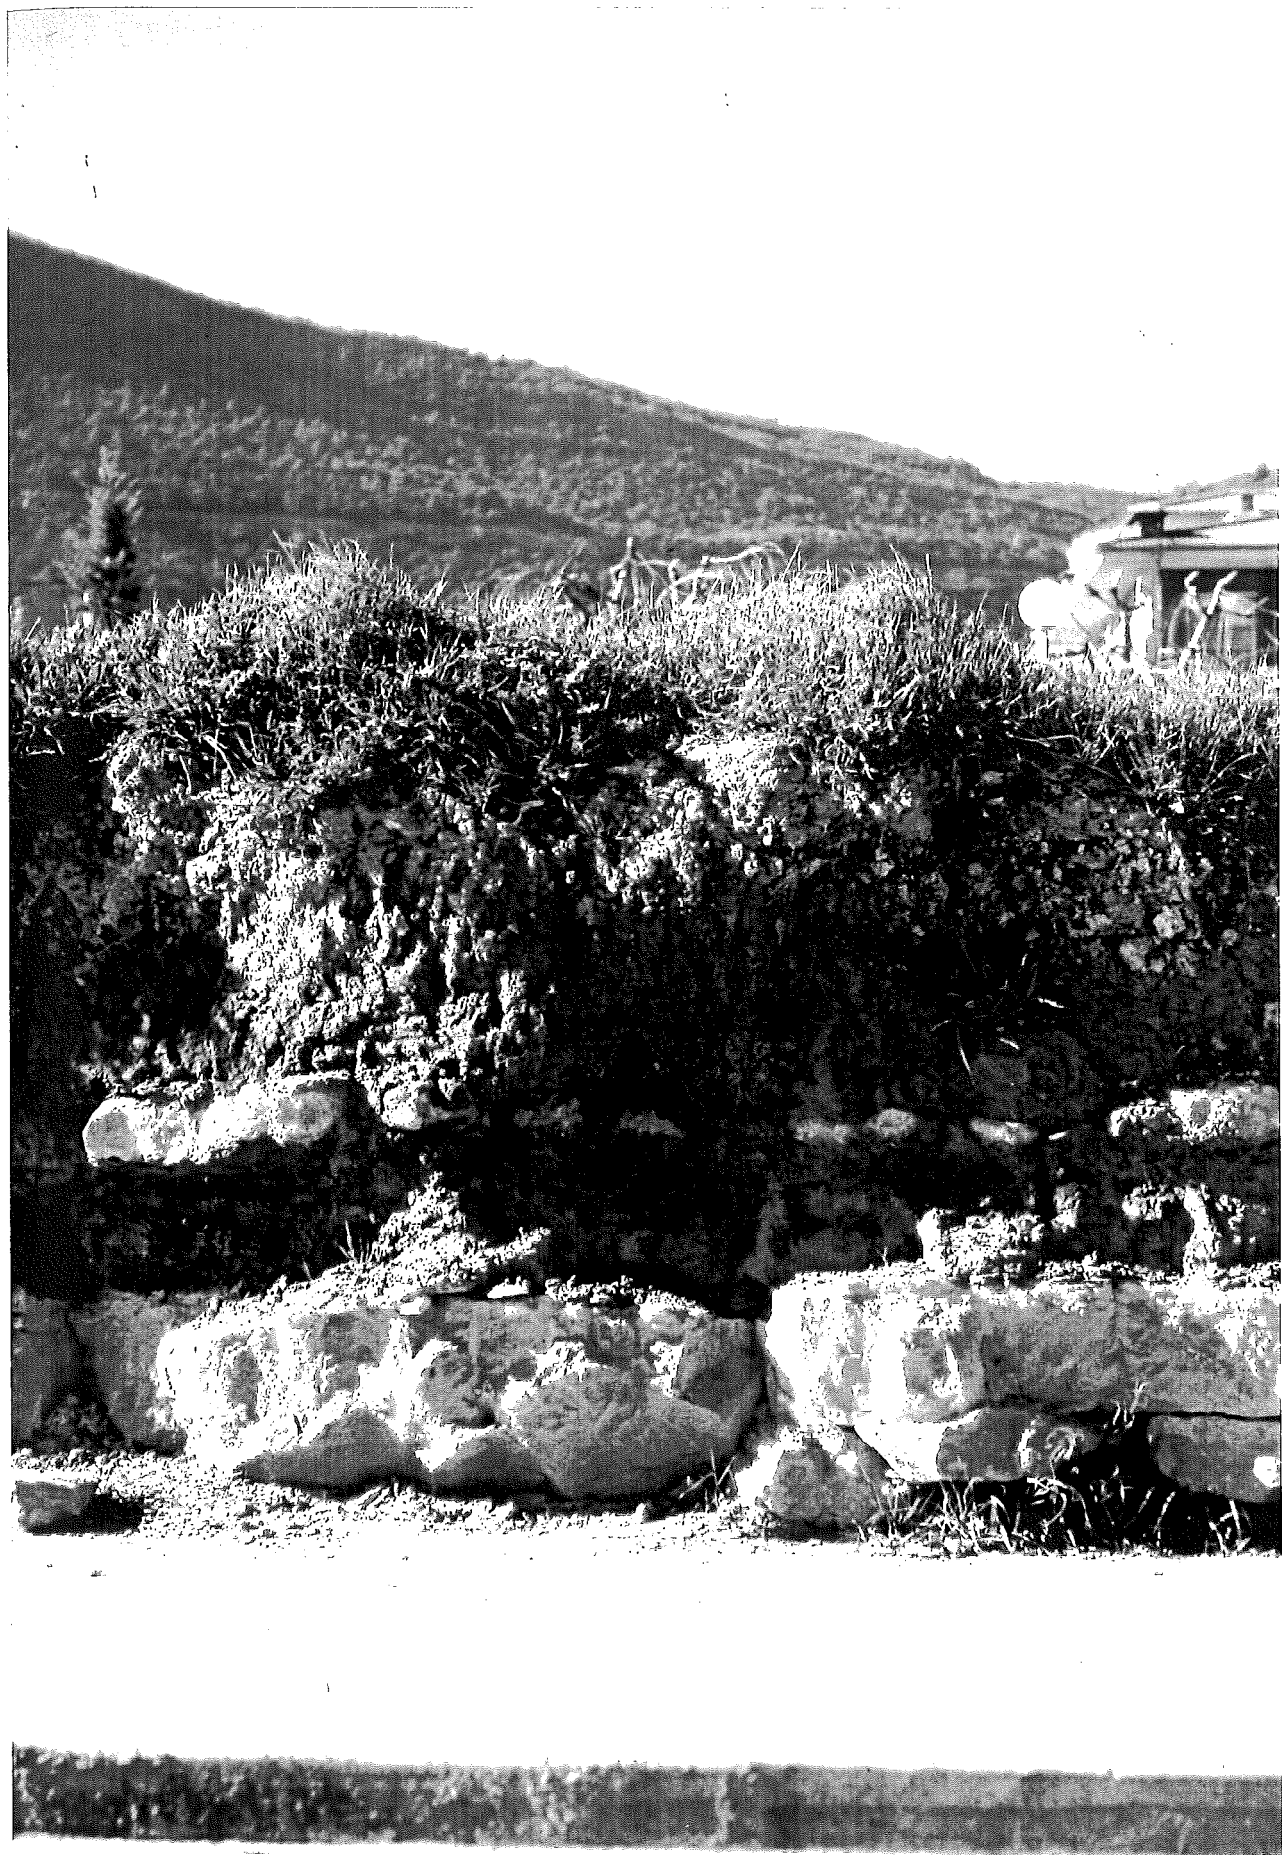
FOTO 12

La fotografía muestra un tall de terres a la localitat de Centelles, L'abundor d'estrats argilosos barrejats amb sorres i graves és general a tota la comarca d'Osona, així com a la majoria de les planes aluvials del país. Aquest és el material amb el que, tradicionalment, s'han confeccionat les tapiades.

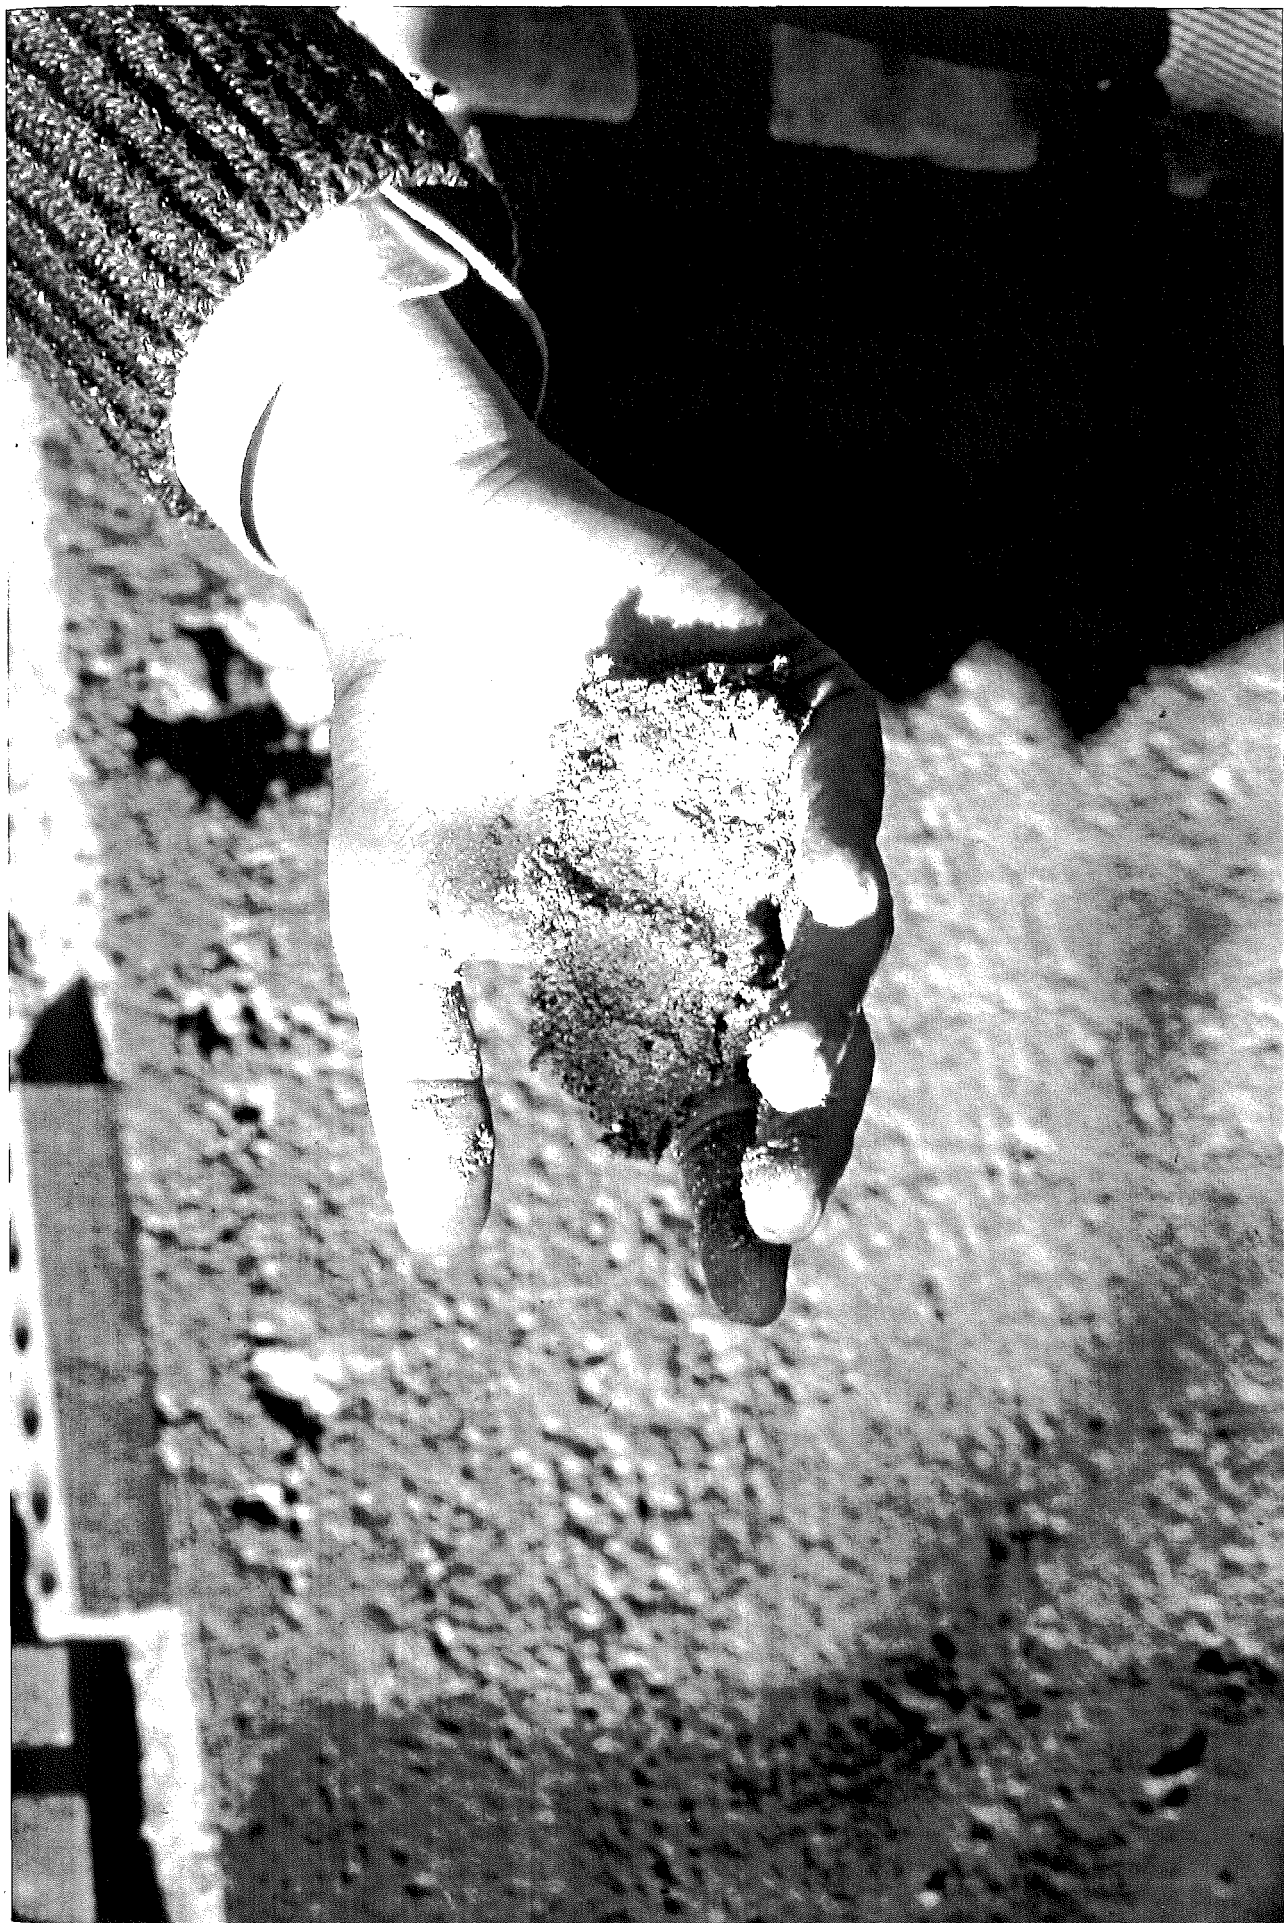
FOTO 13

L'assaig més tradicional per a conèixer l'aptitud d'una terra per construir i del grau d'humitat més adient, és la compressió manual d'un grapat de material: cal que conservi la forma i no embruti excessivament la mà. En aquest cas el material és un formigó pobre de ciment portland.

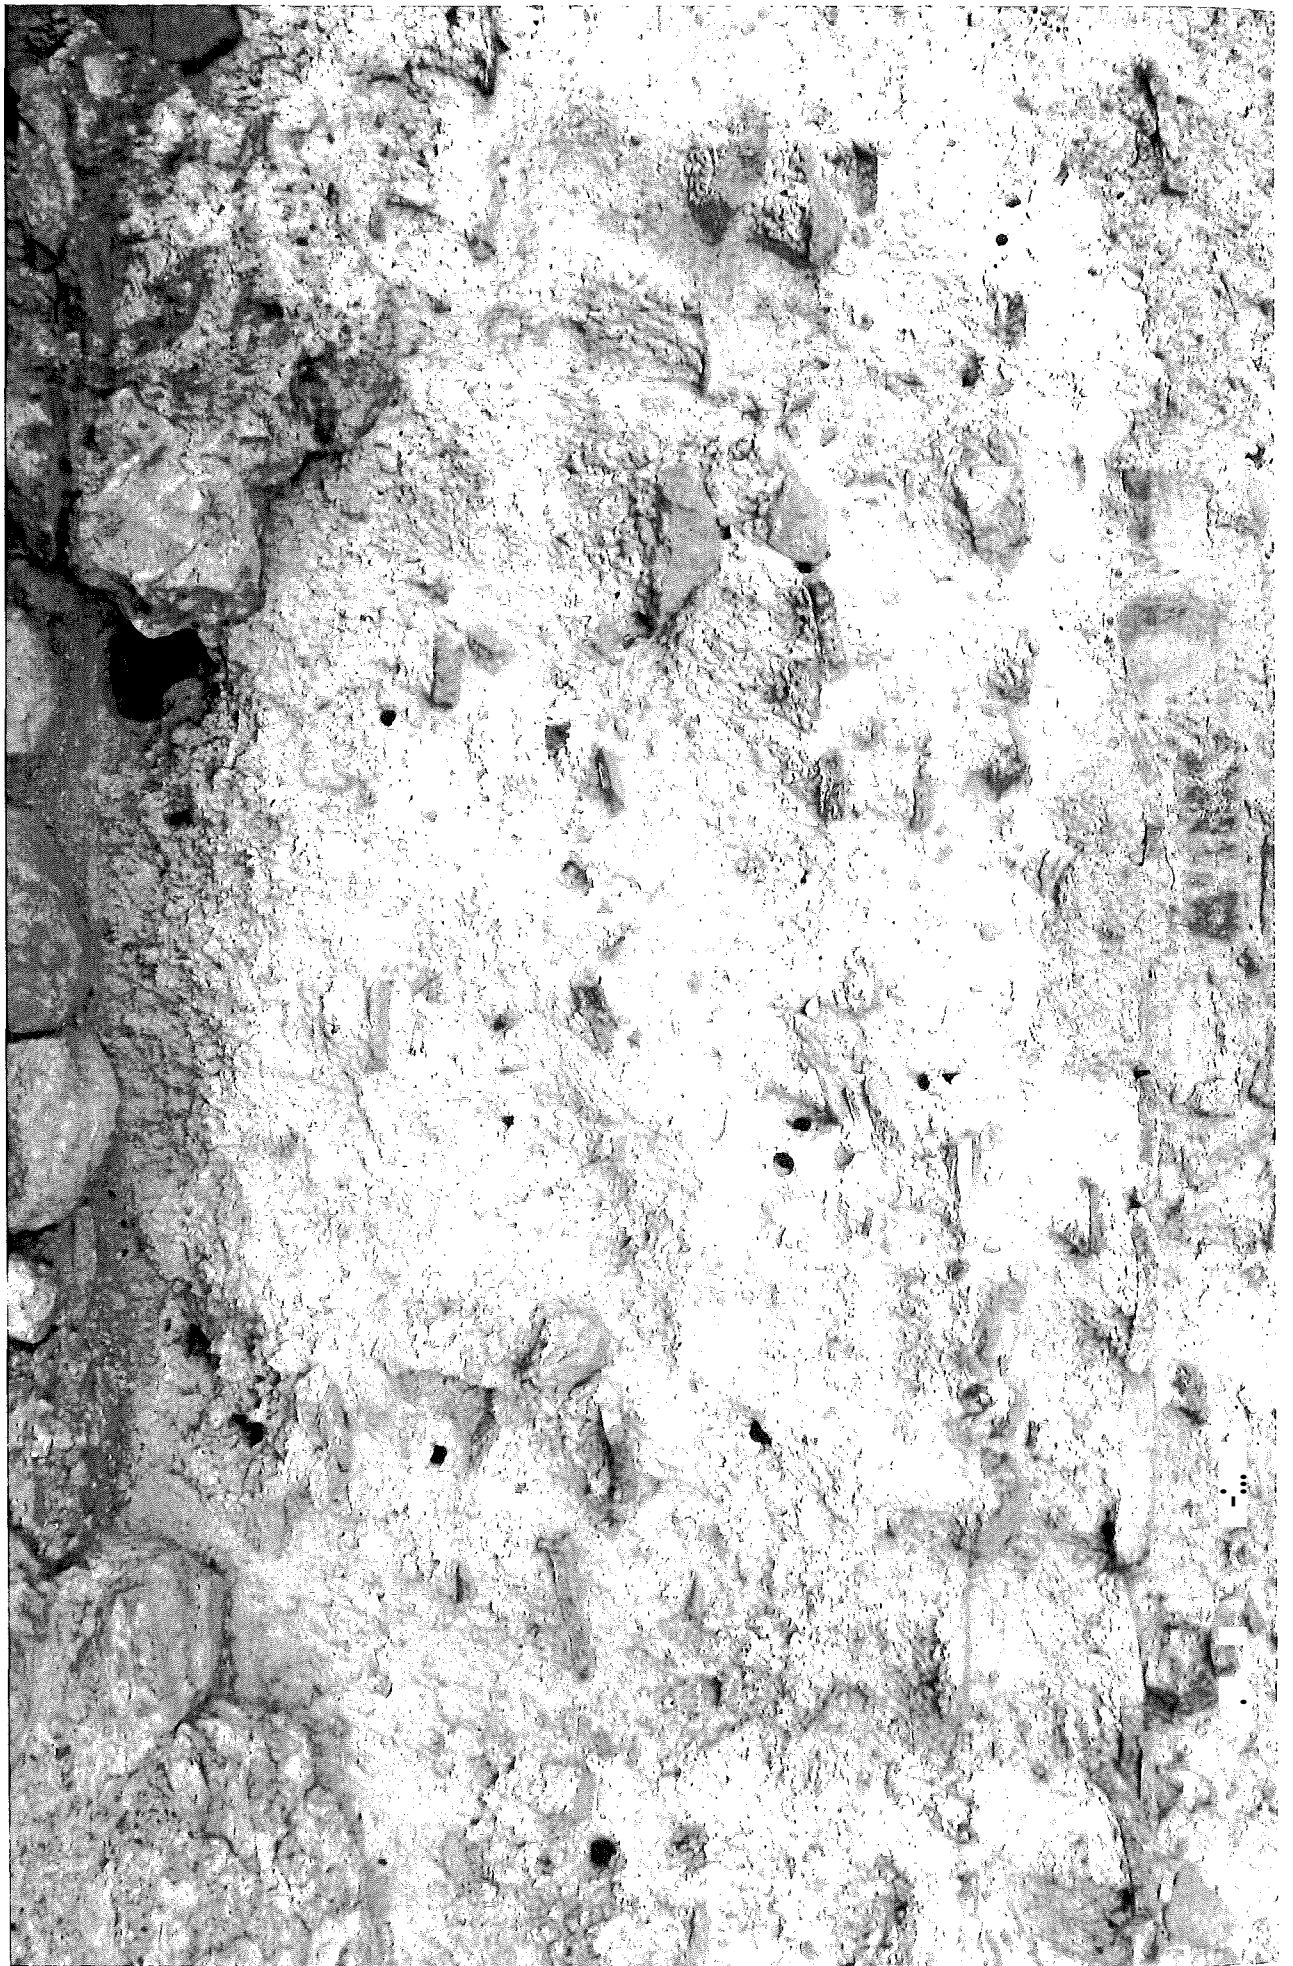
FOTO 15

Contrastant amb la fotografia anterior, aquesta tàpia de Vic ofereix una argila llimosa amb pràctica absència d'àrids en la composició de la terra. Les restes que s'observen pertanyen al revestiment exterior.

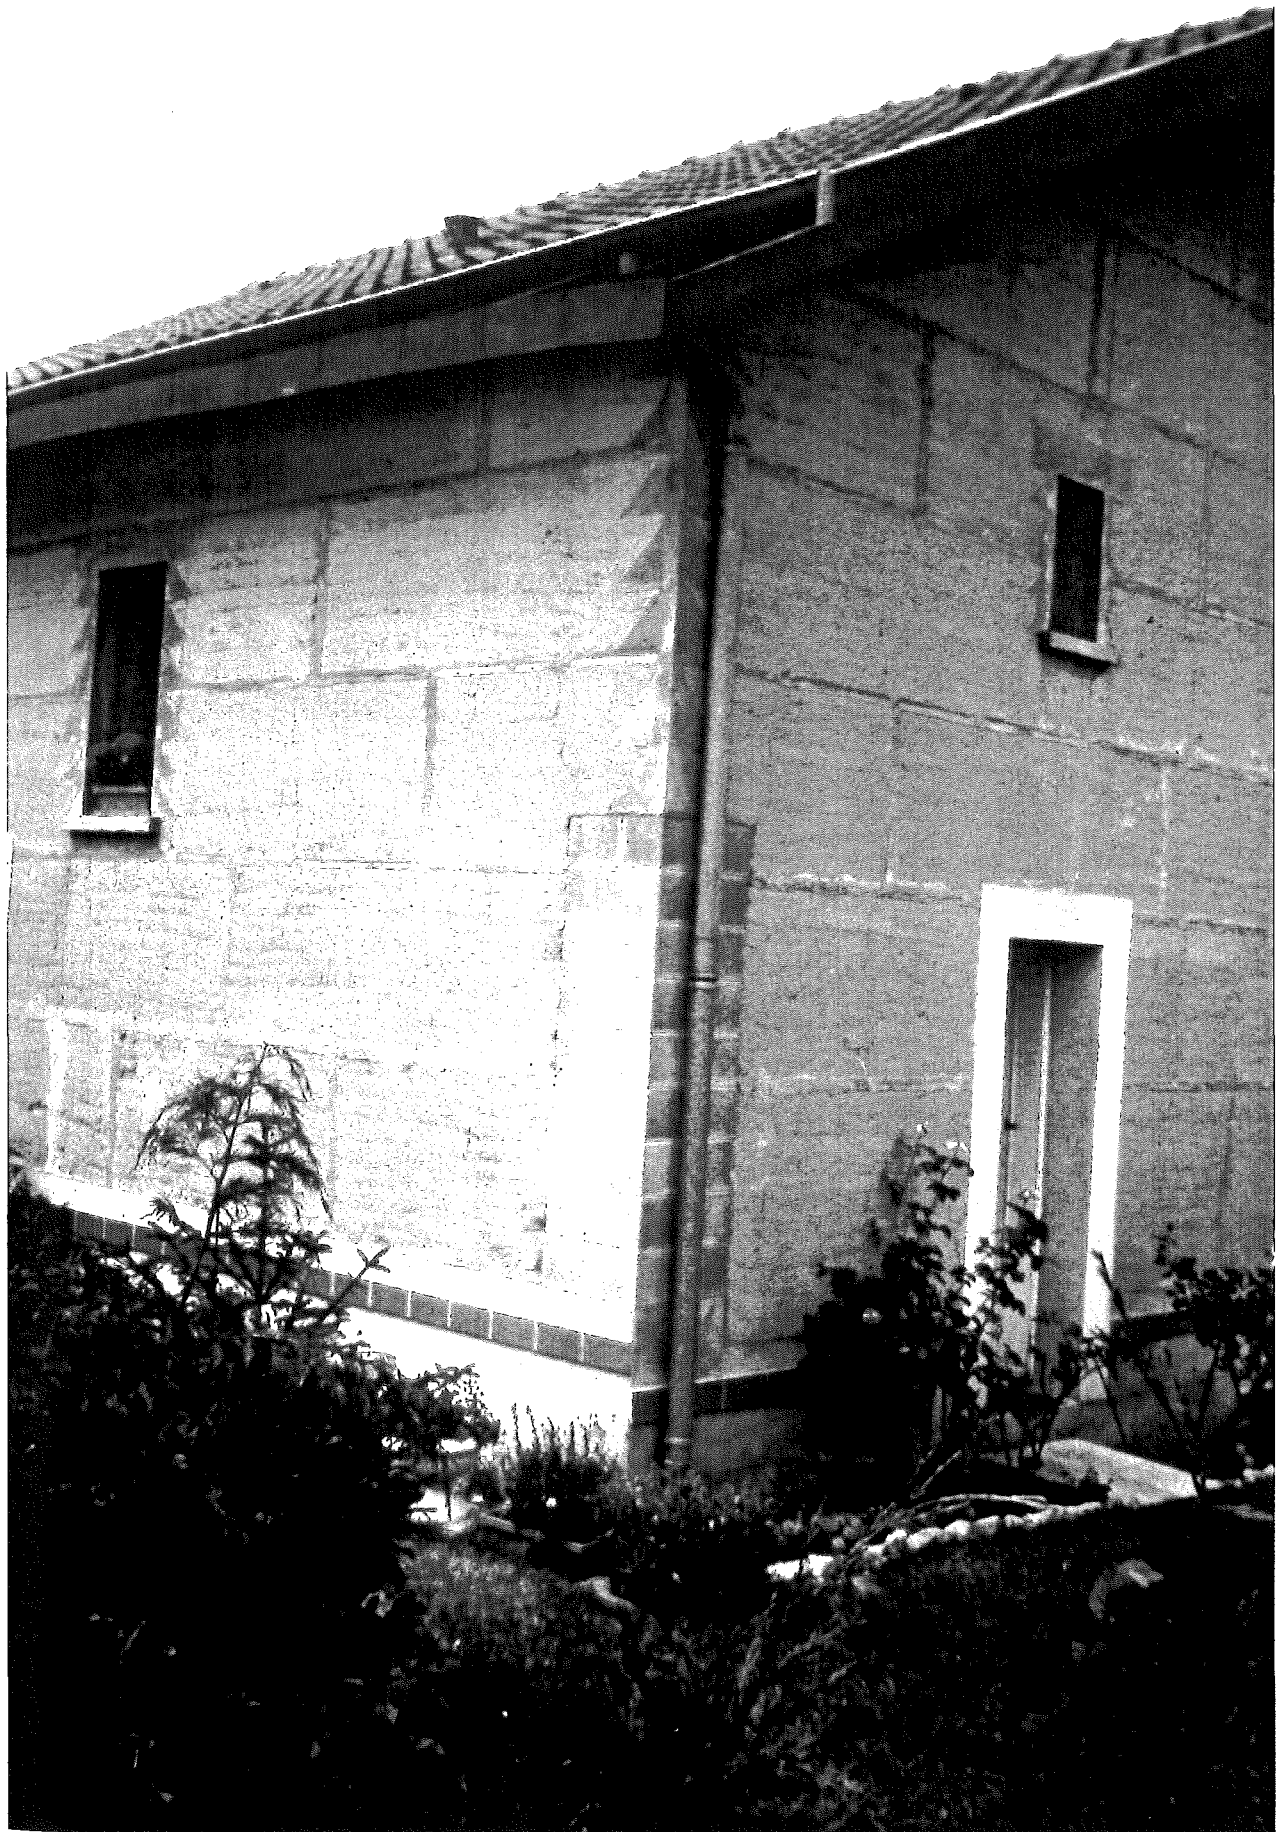
FOTO 16

Aquest detall, corresponent al barri residencial experimental de l'Isle d'Abeau, a Isère, França, mostra la utilització d'una tàpia actualitzada executada amb un material optimitzat segons els criteris actuals. Observi's la manca d'aparell en la resolució de la cantonada.

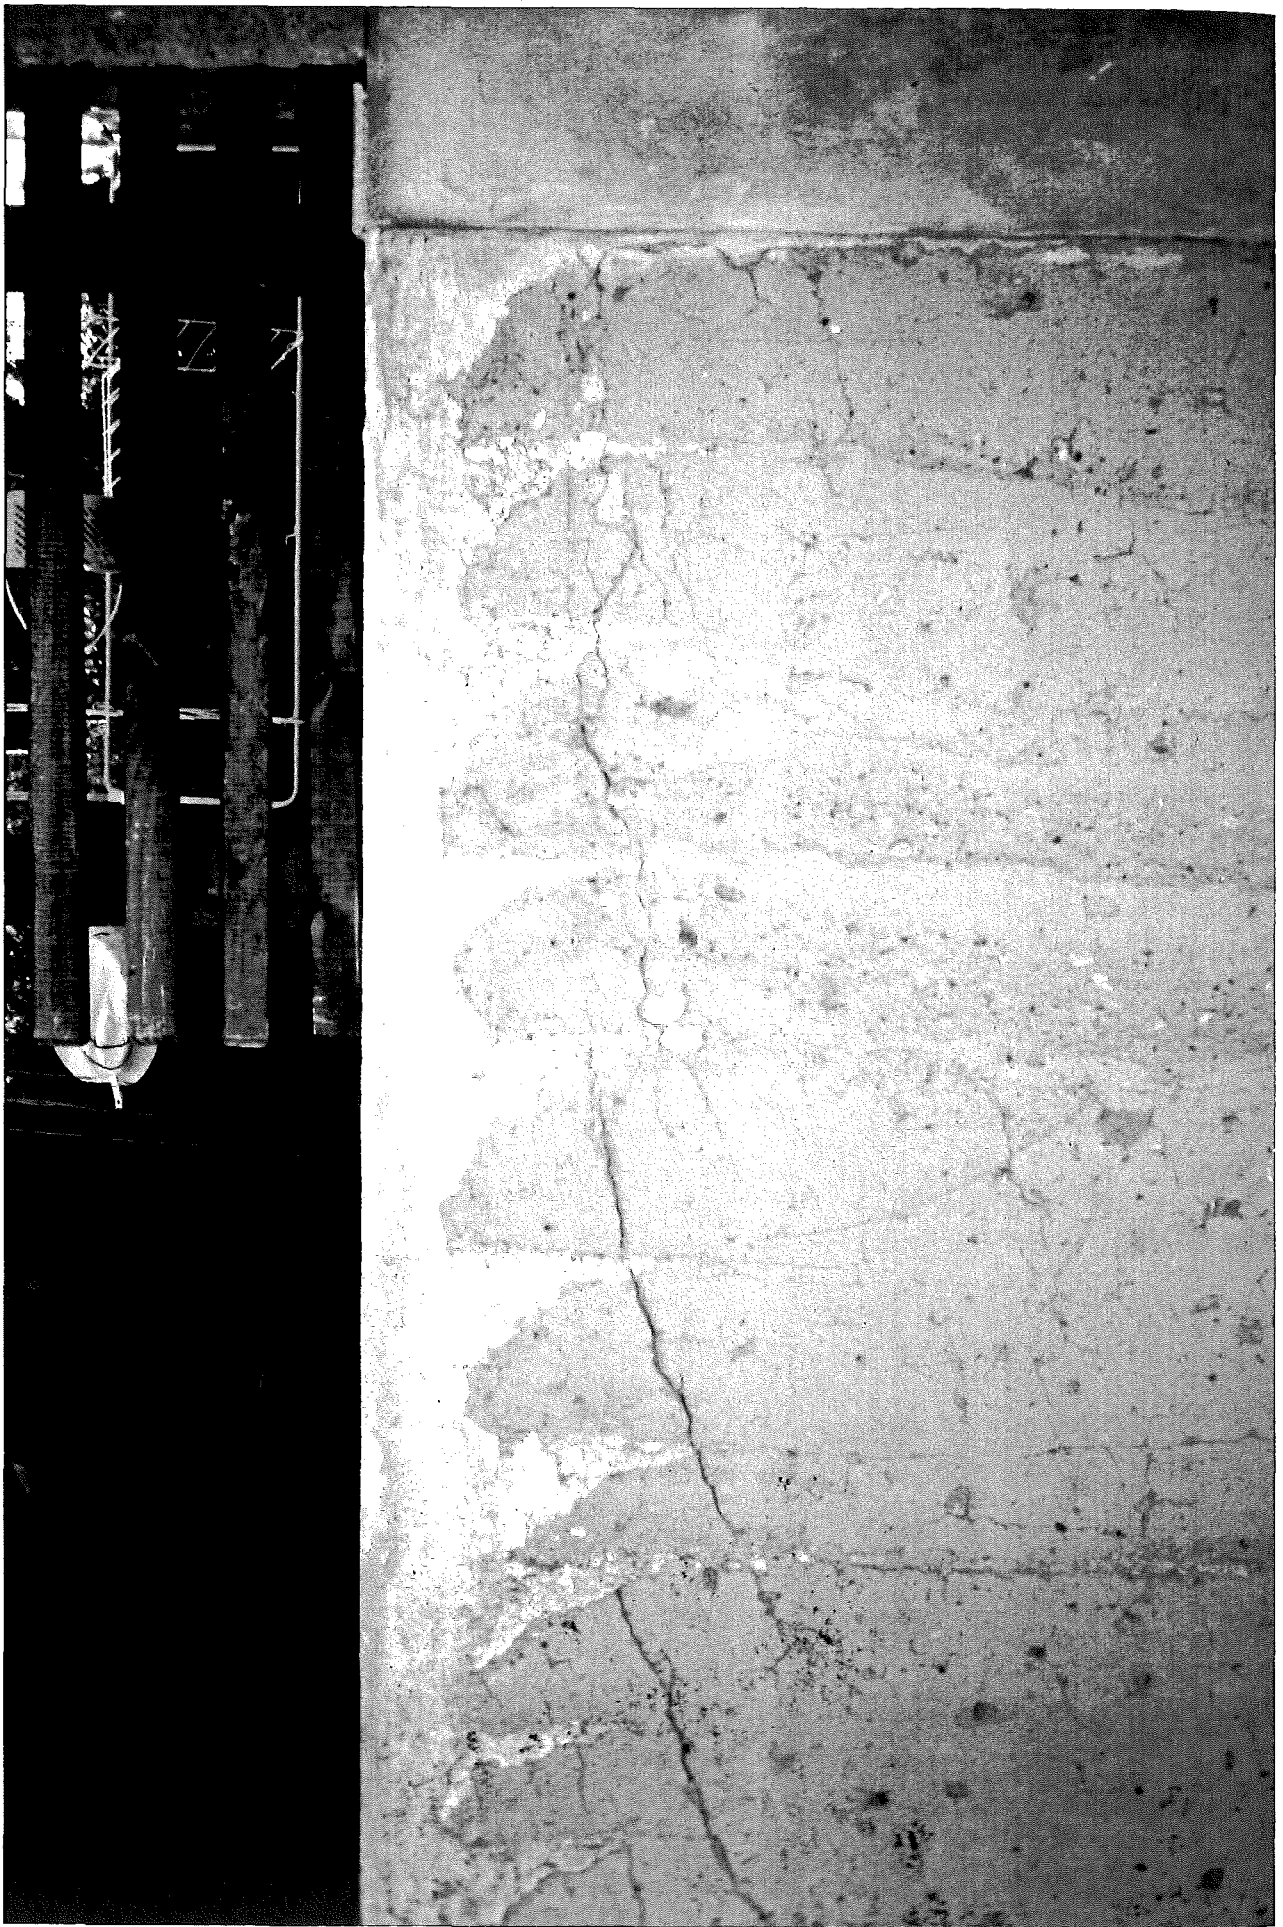
FOTO 17

En un altre detall d'un altre edifici de l'Isle d'Abeau, la fisuració posa en dubte tant les solucions constructives utilitzades a les cantonades com la qualitat del material emprat a les tapiades.

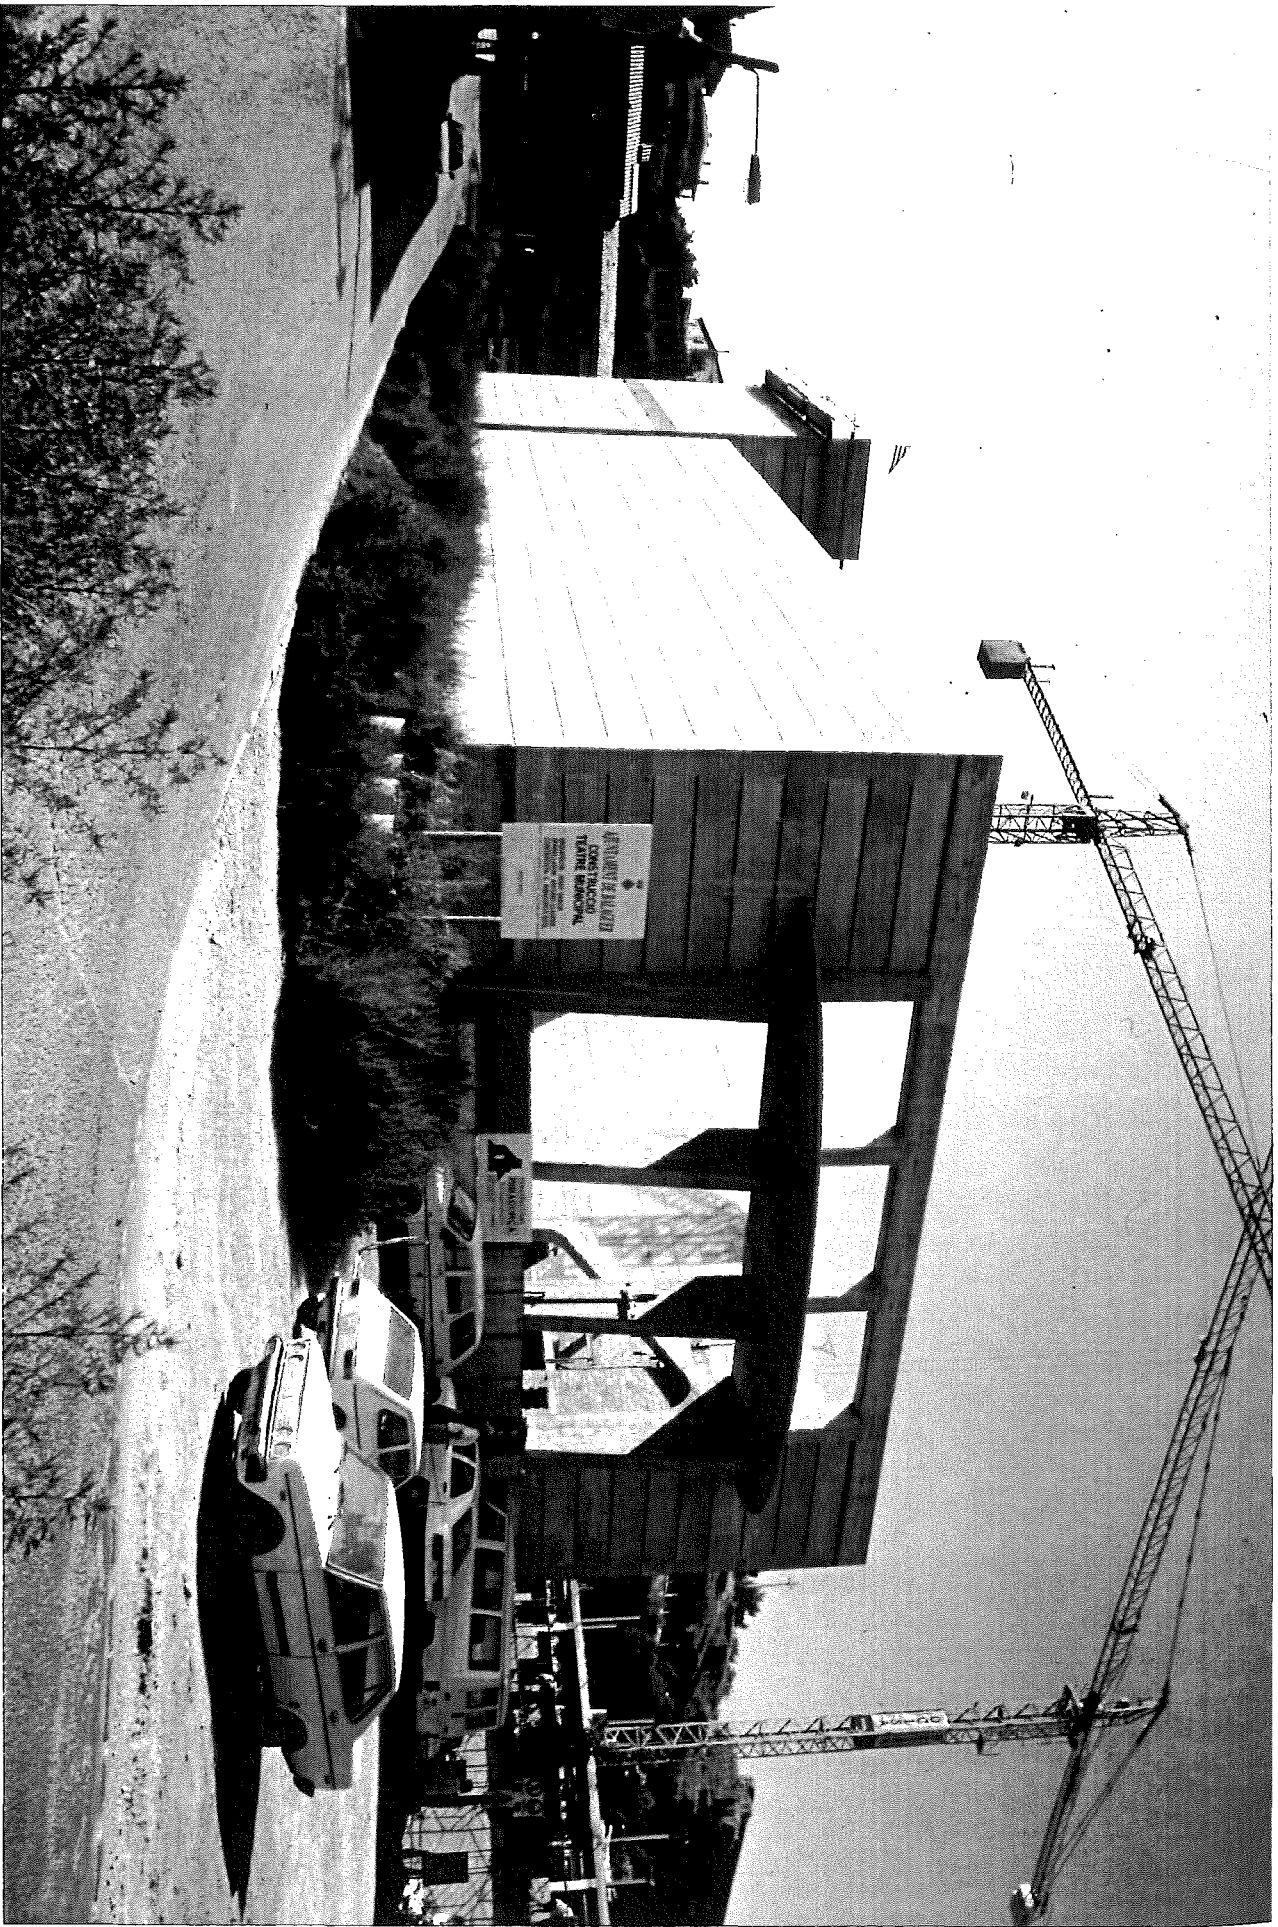
FOTO 20

La pervivència de la tradició de la tàpia al Pla d'Urgell amb la utilització de formigons pobres, va permetre recuperar-la per a la construcció del teatre municipal de Balaguer. Murs de tàpia de 50 cms. de gruix s'alcen fins als 18 mts. d'alçada. La fotografia permet observar la visió de la façana principal durant la construcció de l'edifici.
