**ESCOLA TÈCNICA SUPERIOR
D'ARQUITECTURA DE BARCELONA**

**LES CONSTRUCCIONS DE TERRA
A CATALUNYA
LA TECNICA DE LA TAPIA**

Autor: Albert Cuchí i Burgos
Tutor: Jaume Avellaneda i Diaz-Grande

Setembre de 1994

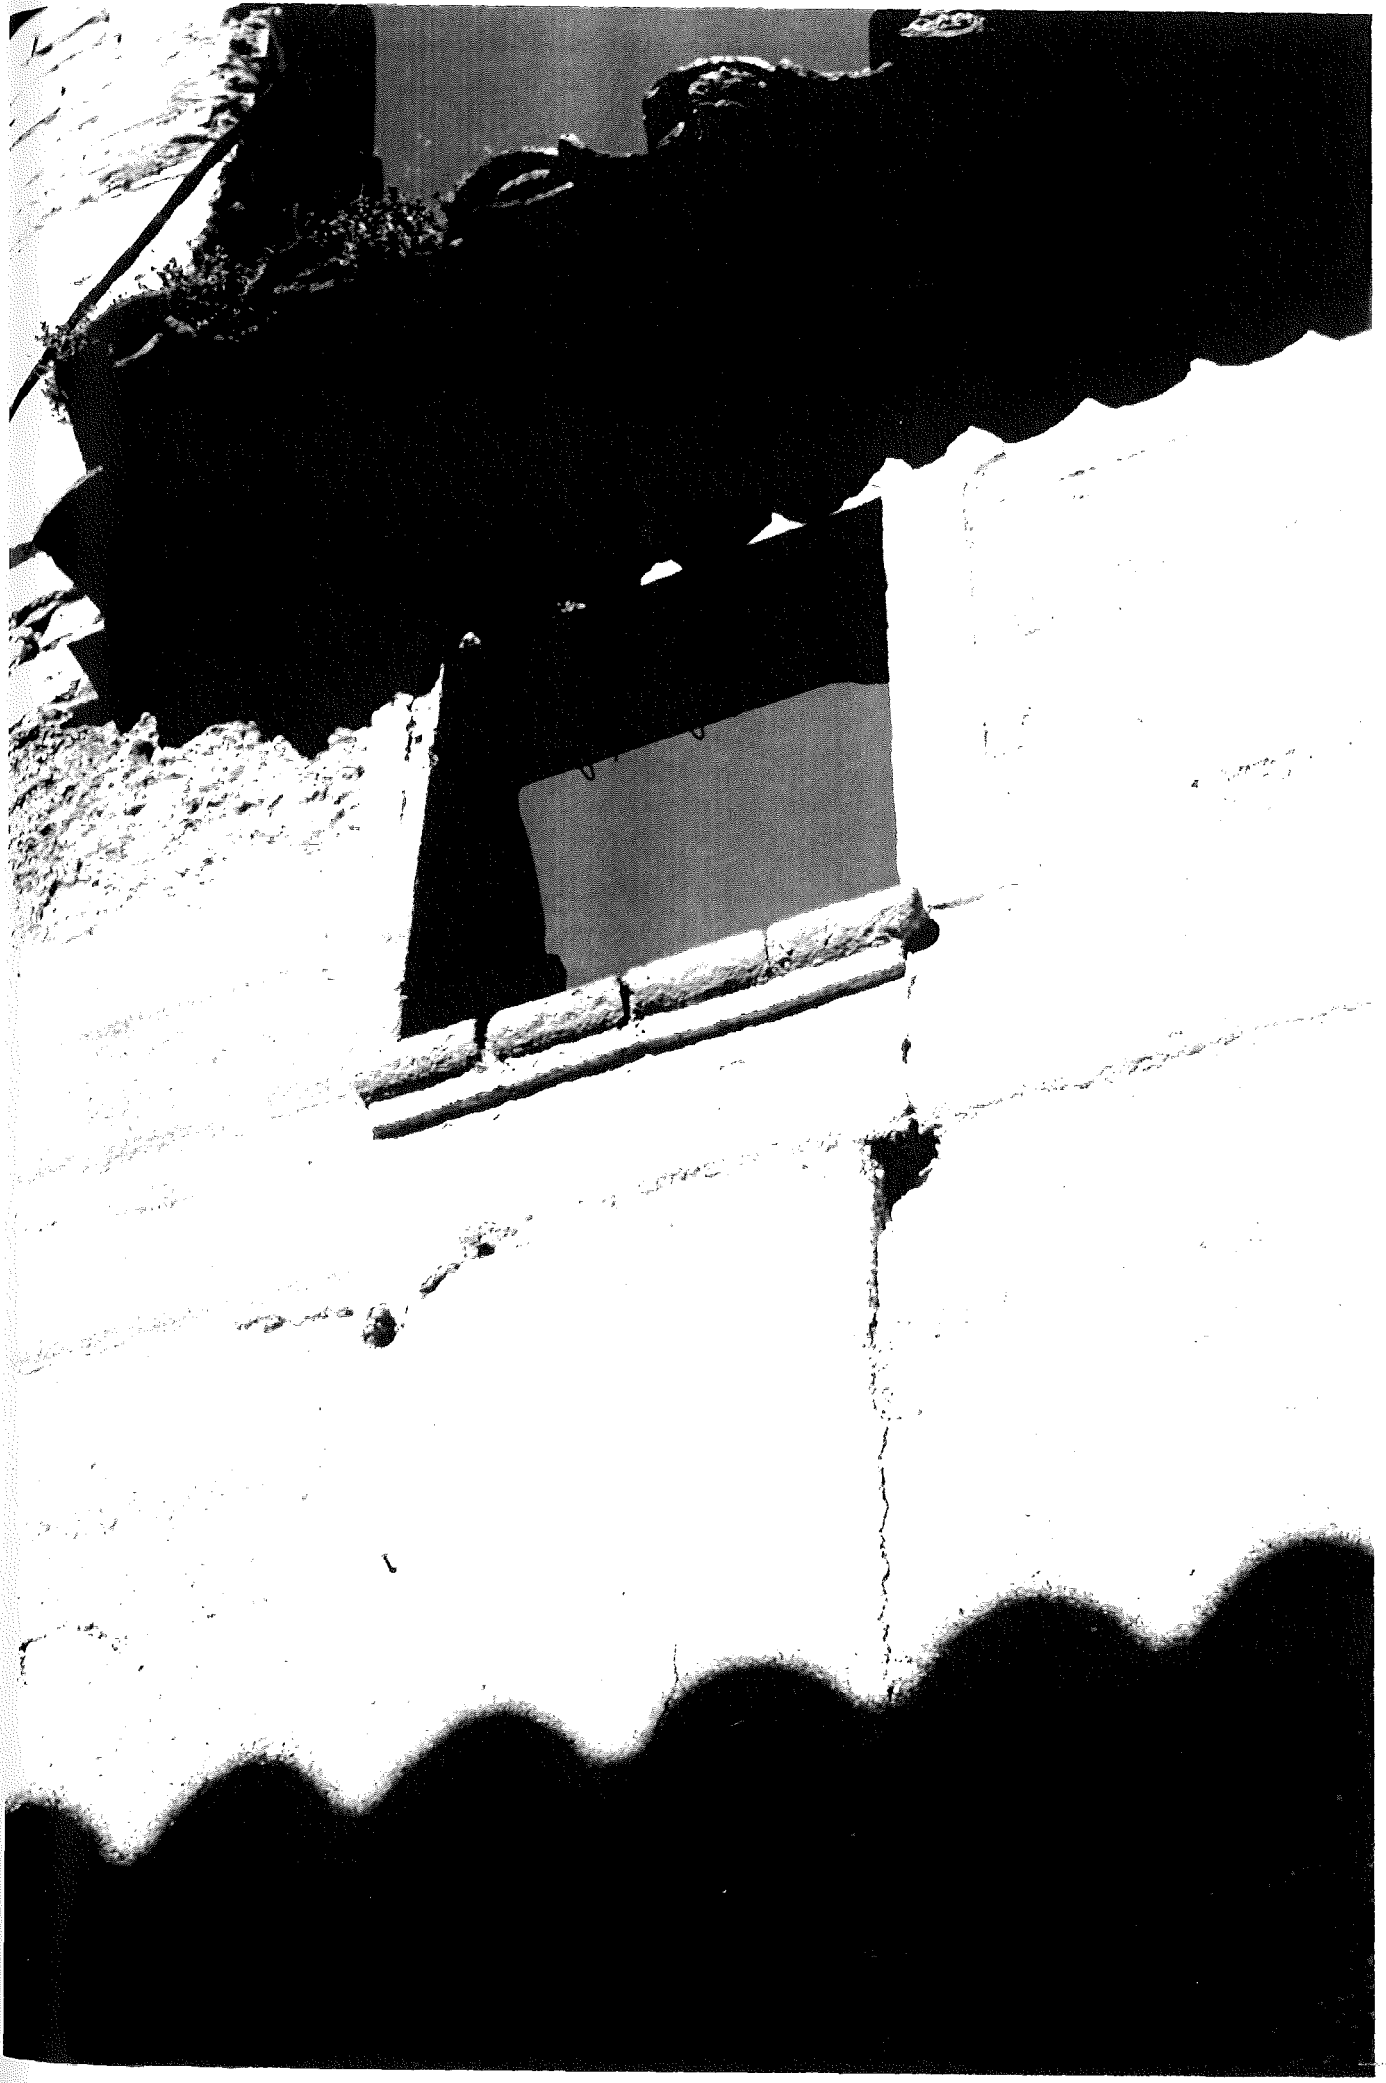
FOTO 31

La resolució d'aquest forat a Collbató, Baix Llobregat, és prototípic de l'apertura de finestres al mur de tàpia. El perímetre mostra les traces de la reconstrucció de les vores **del** forat realitzat a la tàpia. Han desaparegut les rajoles que conformaven el remat de l'escopidor.

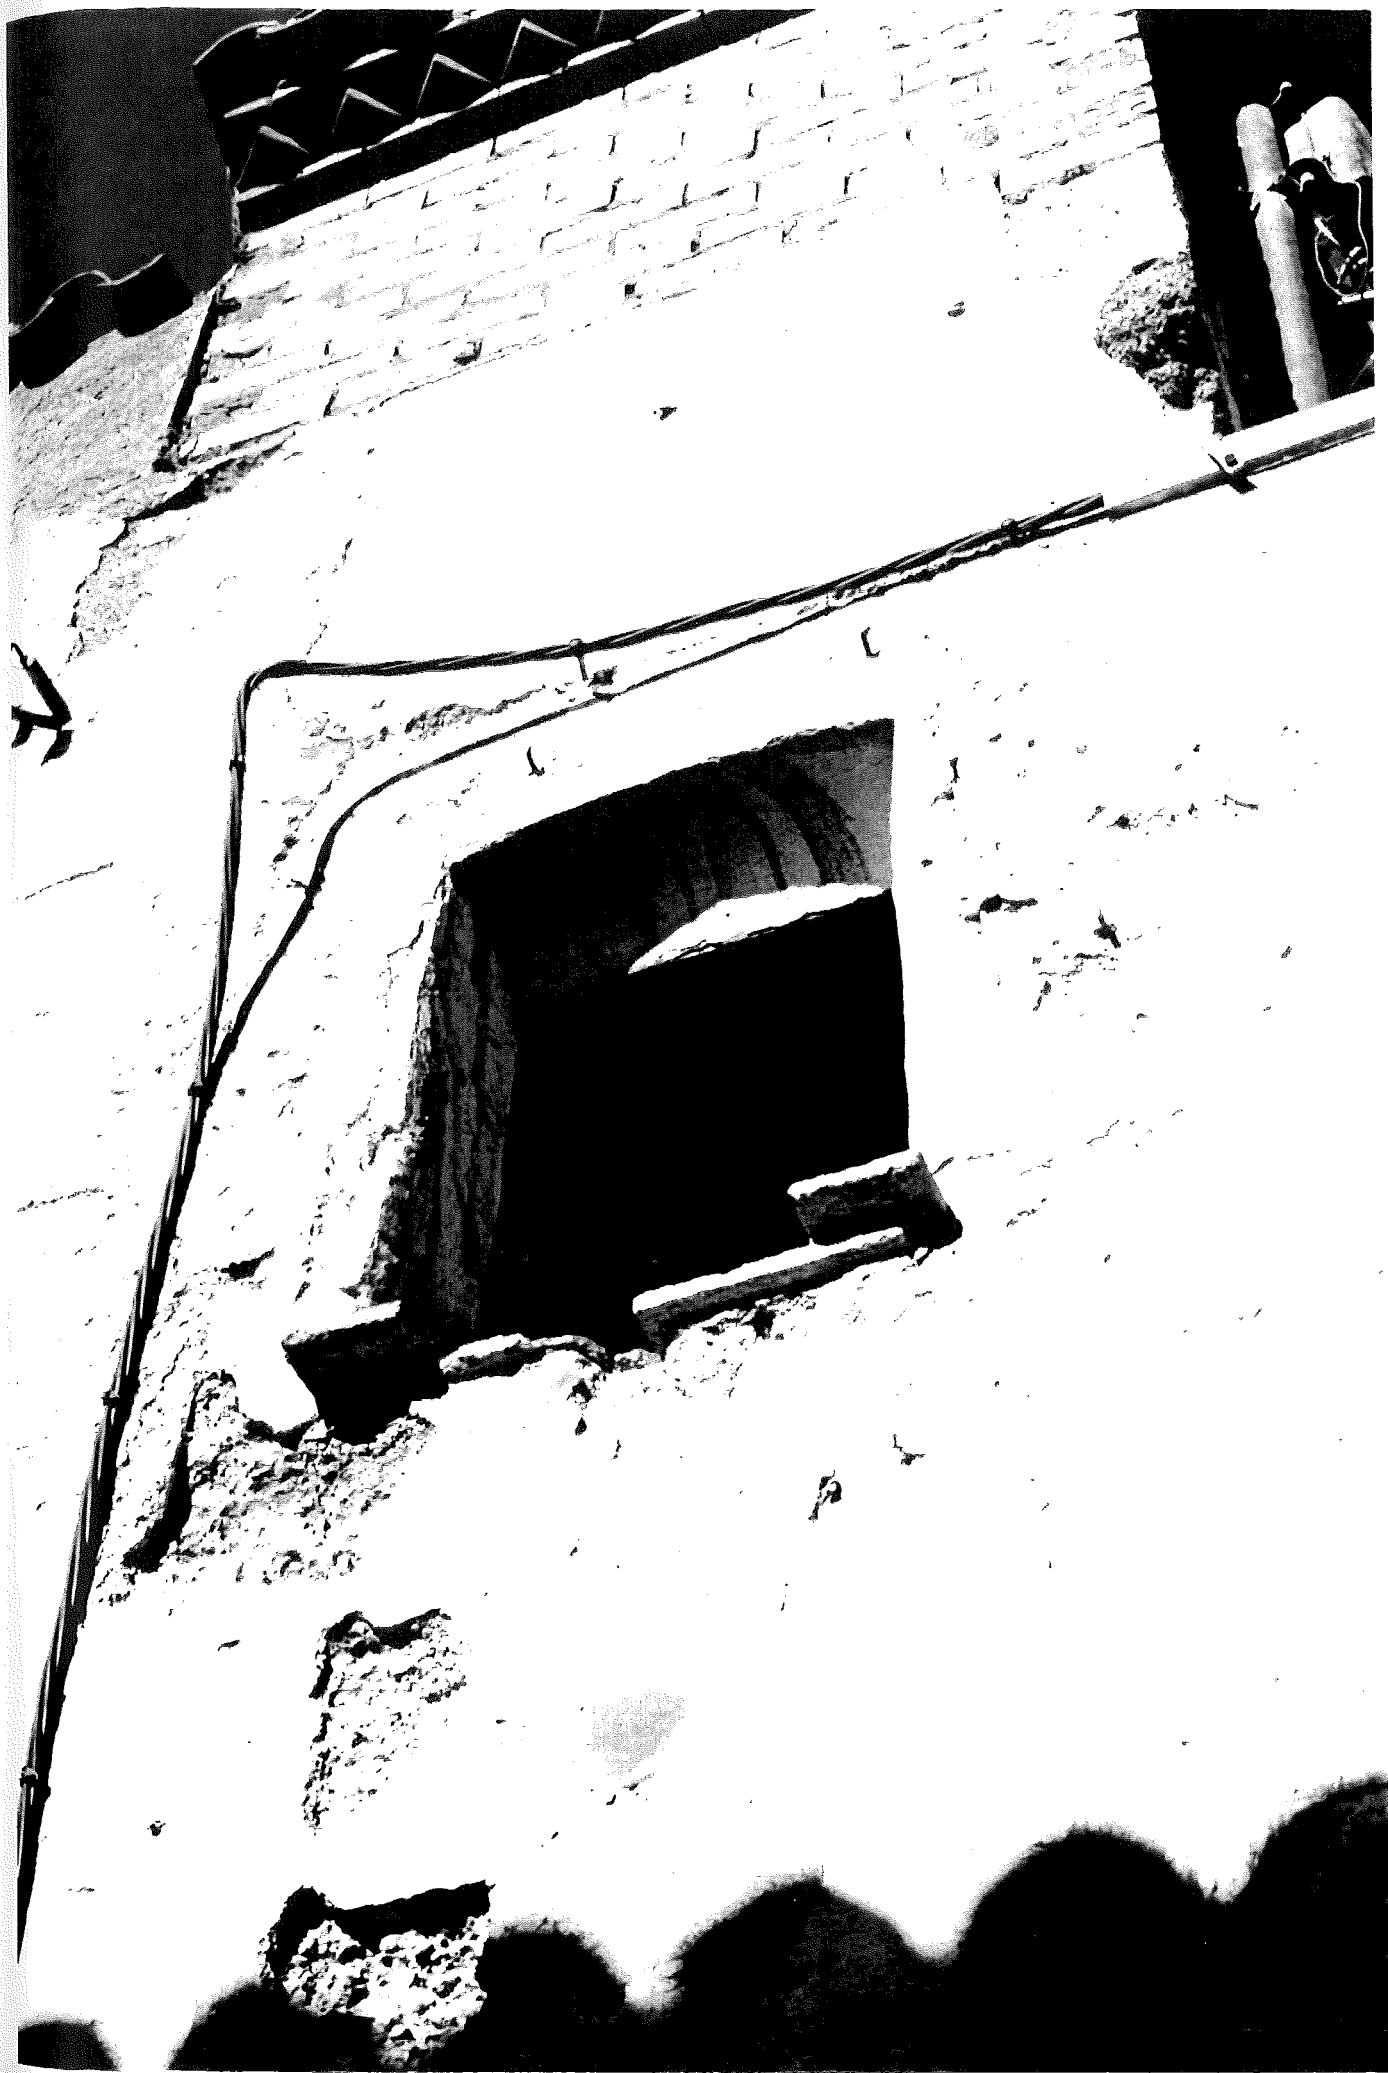
FOTO 32

La reconstitució de les vores del forat és, en aquest cas, menys acurada i, per tant, més evident en mostrar la tècnica emprada per a conformar-lo. Es interessant la solució de llinda, molt evident respecte a la seva funció estructural i poc efectiva respecte a l'evacuació de l'aigua de pluja.

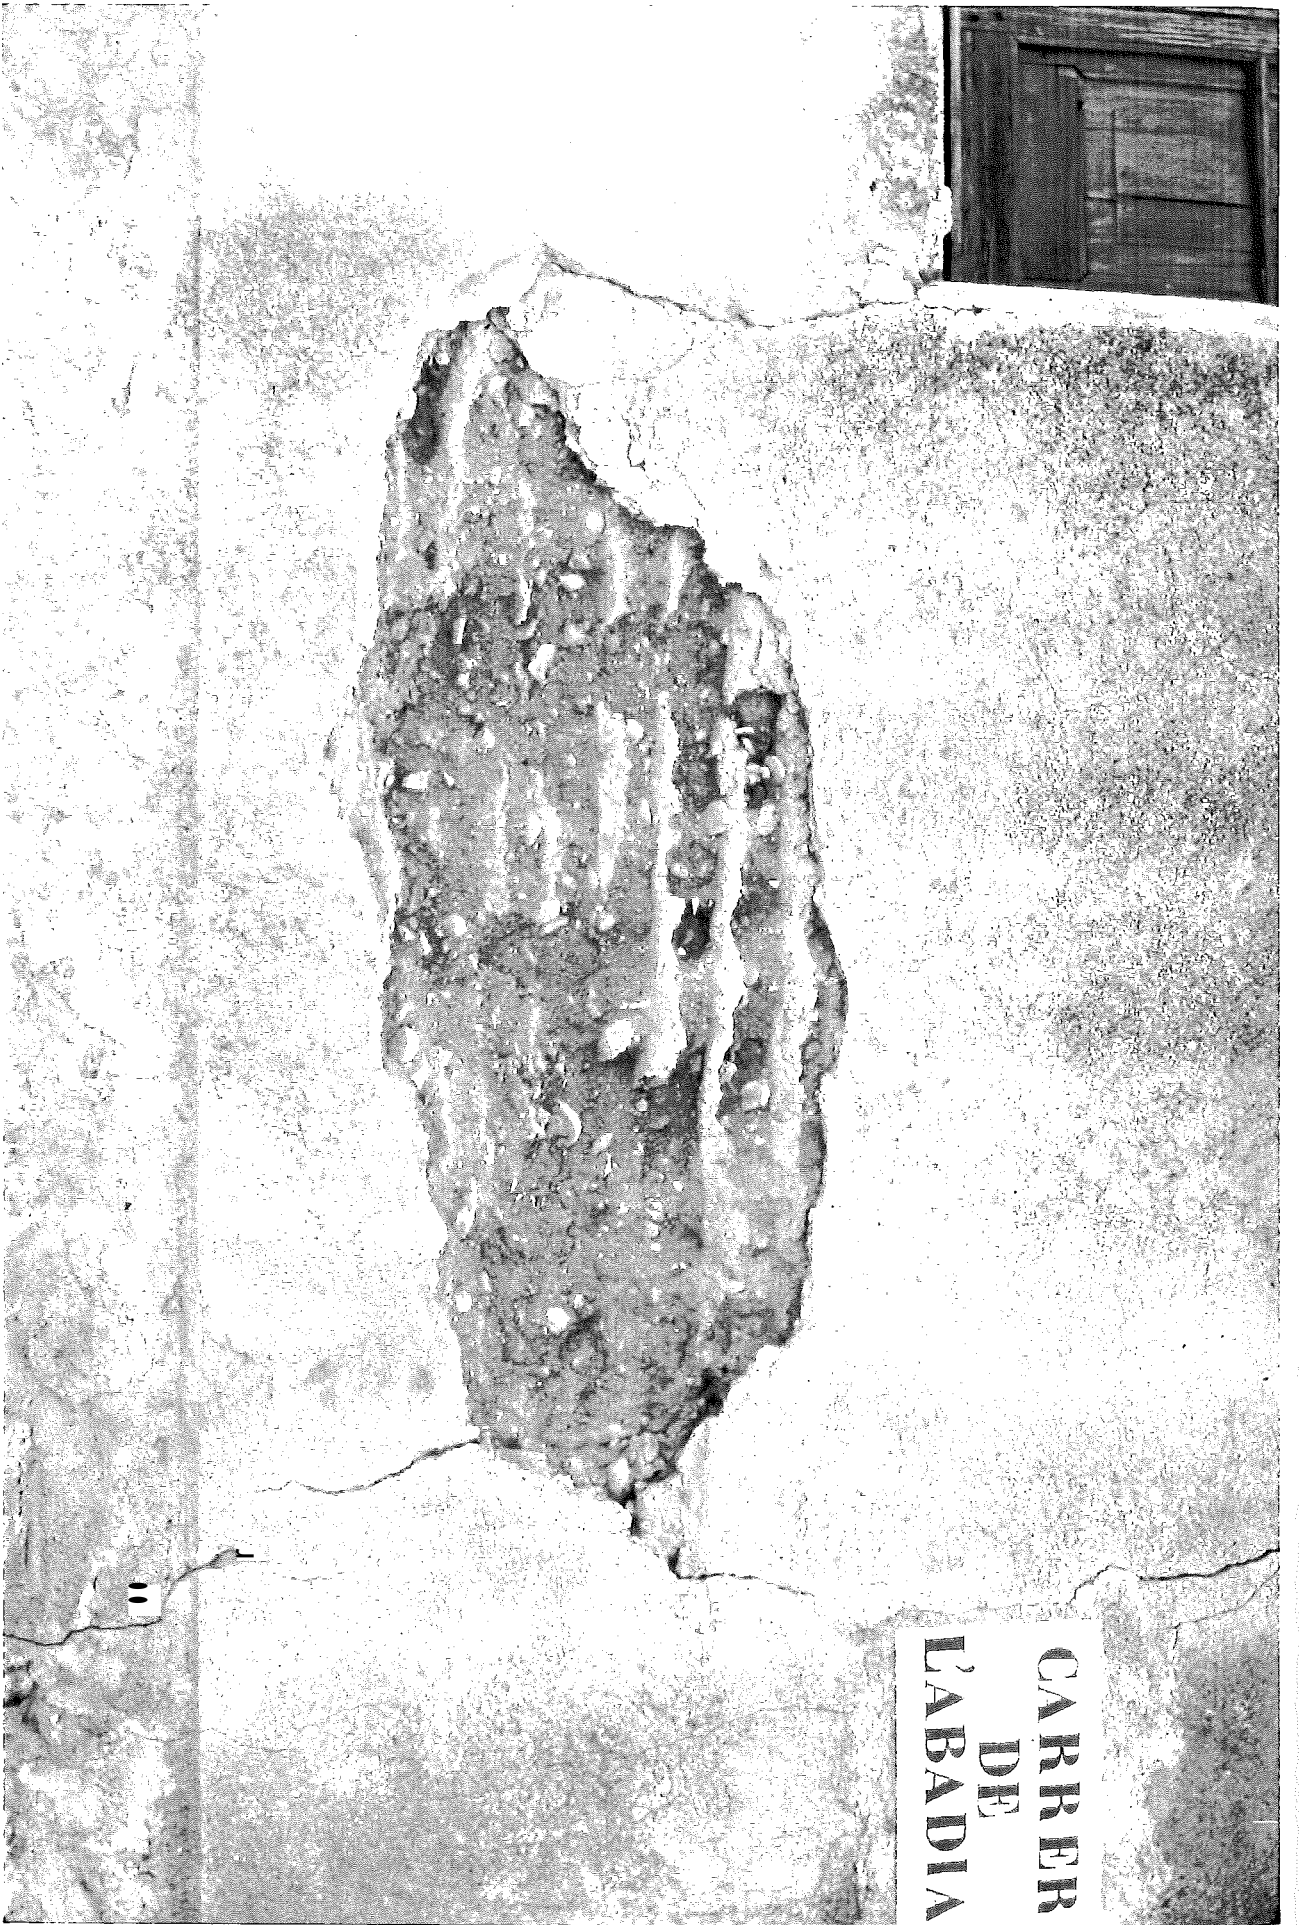
FOTO 34

El desprendiment de l'arrebossat d'aquest parament mostra l'ancoratge mecànic que li ofereix el calicastrat format per la **interposició d'un** llit de morter de calç entre tongada i tongada de la tapiada. No és habitual observar una fallida d'aquest ancoratge, que ofereix, **generalment**, una durabilitat centenària.

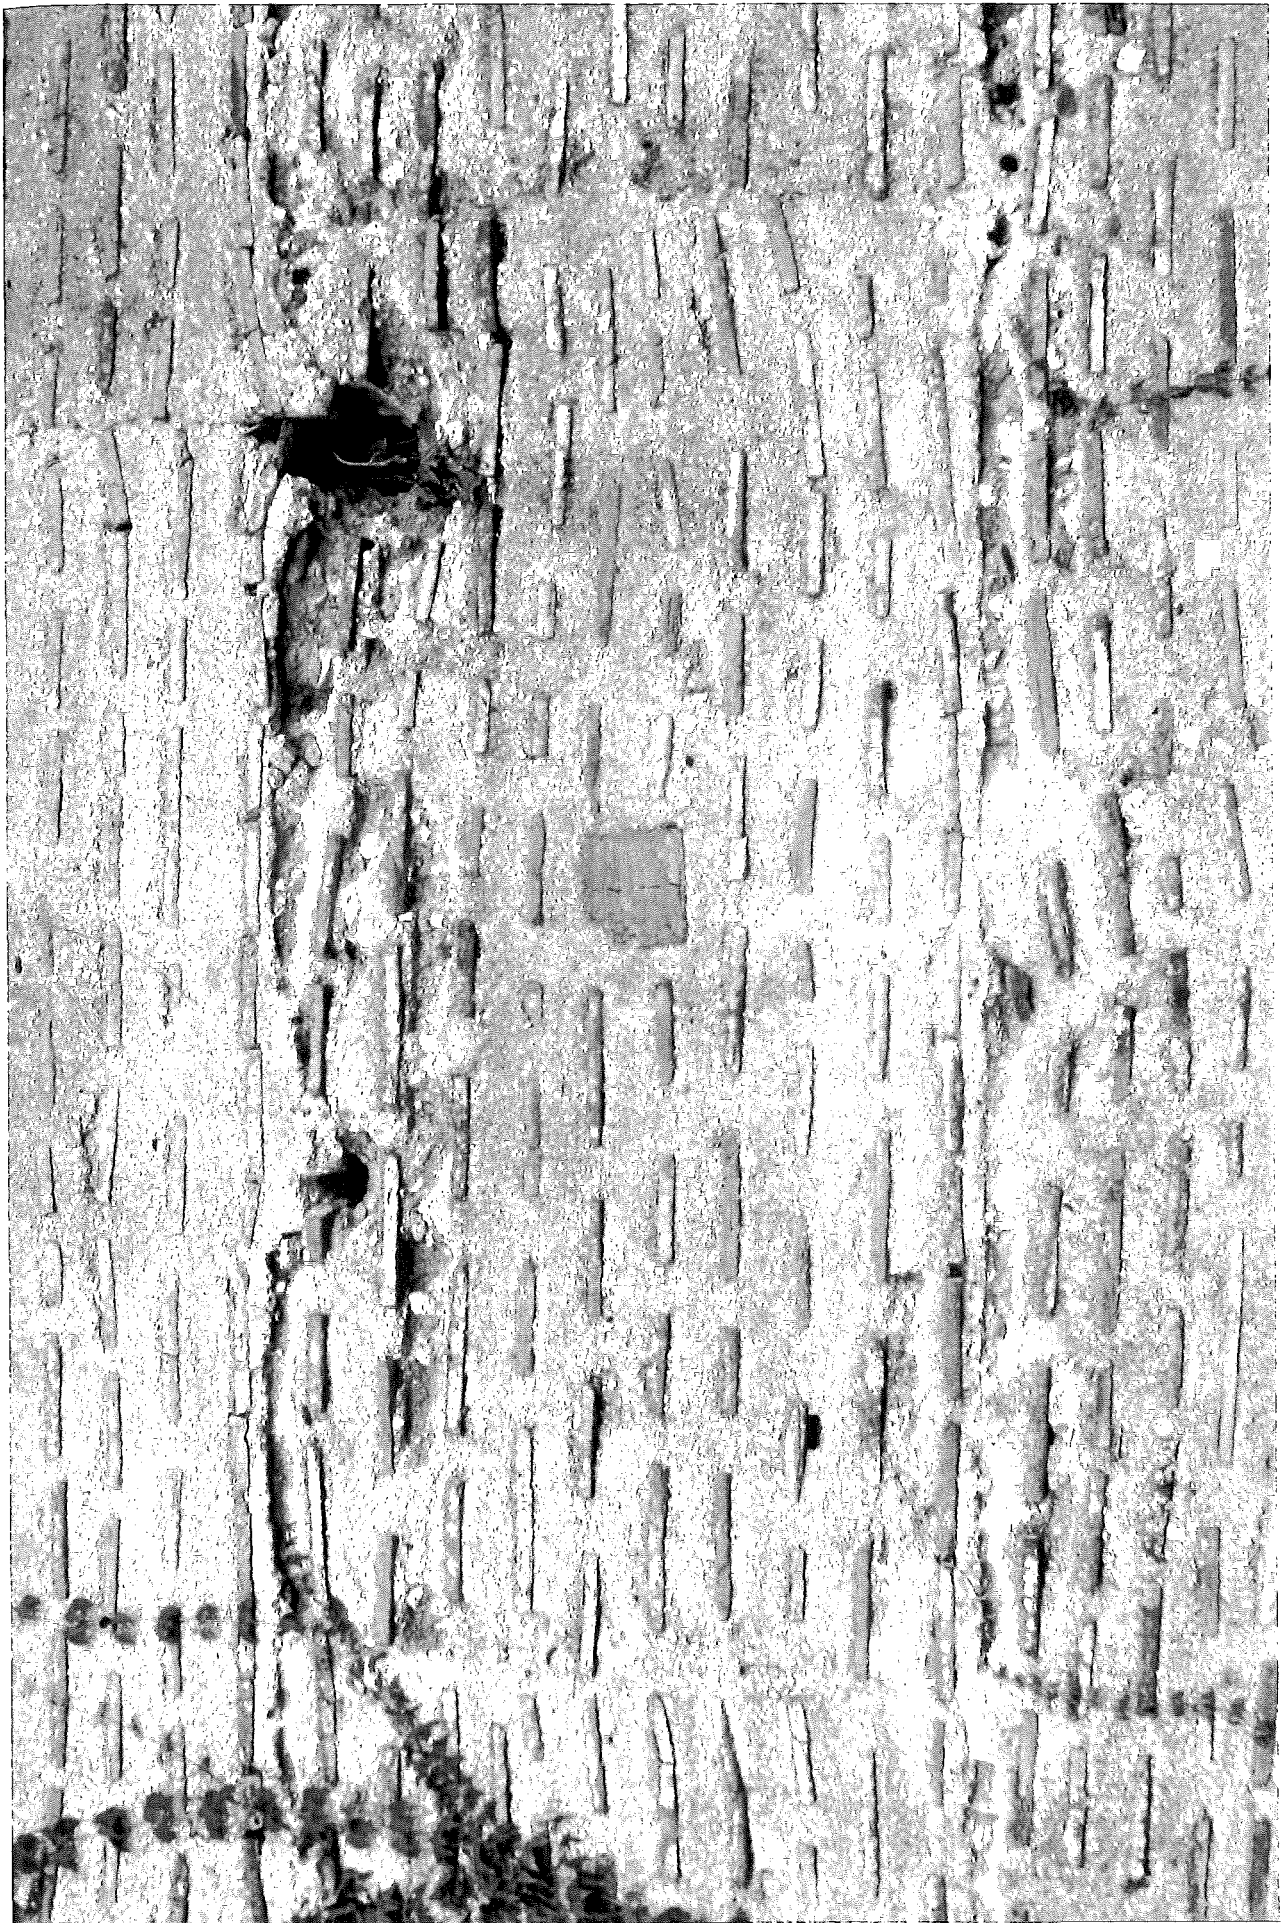
FOTO 35

Aquesta tapiada de la tanca del monestir de Pedralbes, a Barcelona, mostra l'aspecte exterior que presenta la tàpia de maó de cantell un cop extret l'encofrat. Els desprendiments parcials permeten observar l'escàs gruix del revestiment.

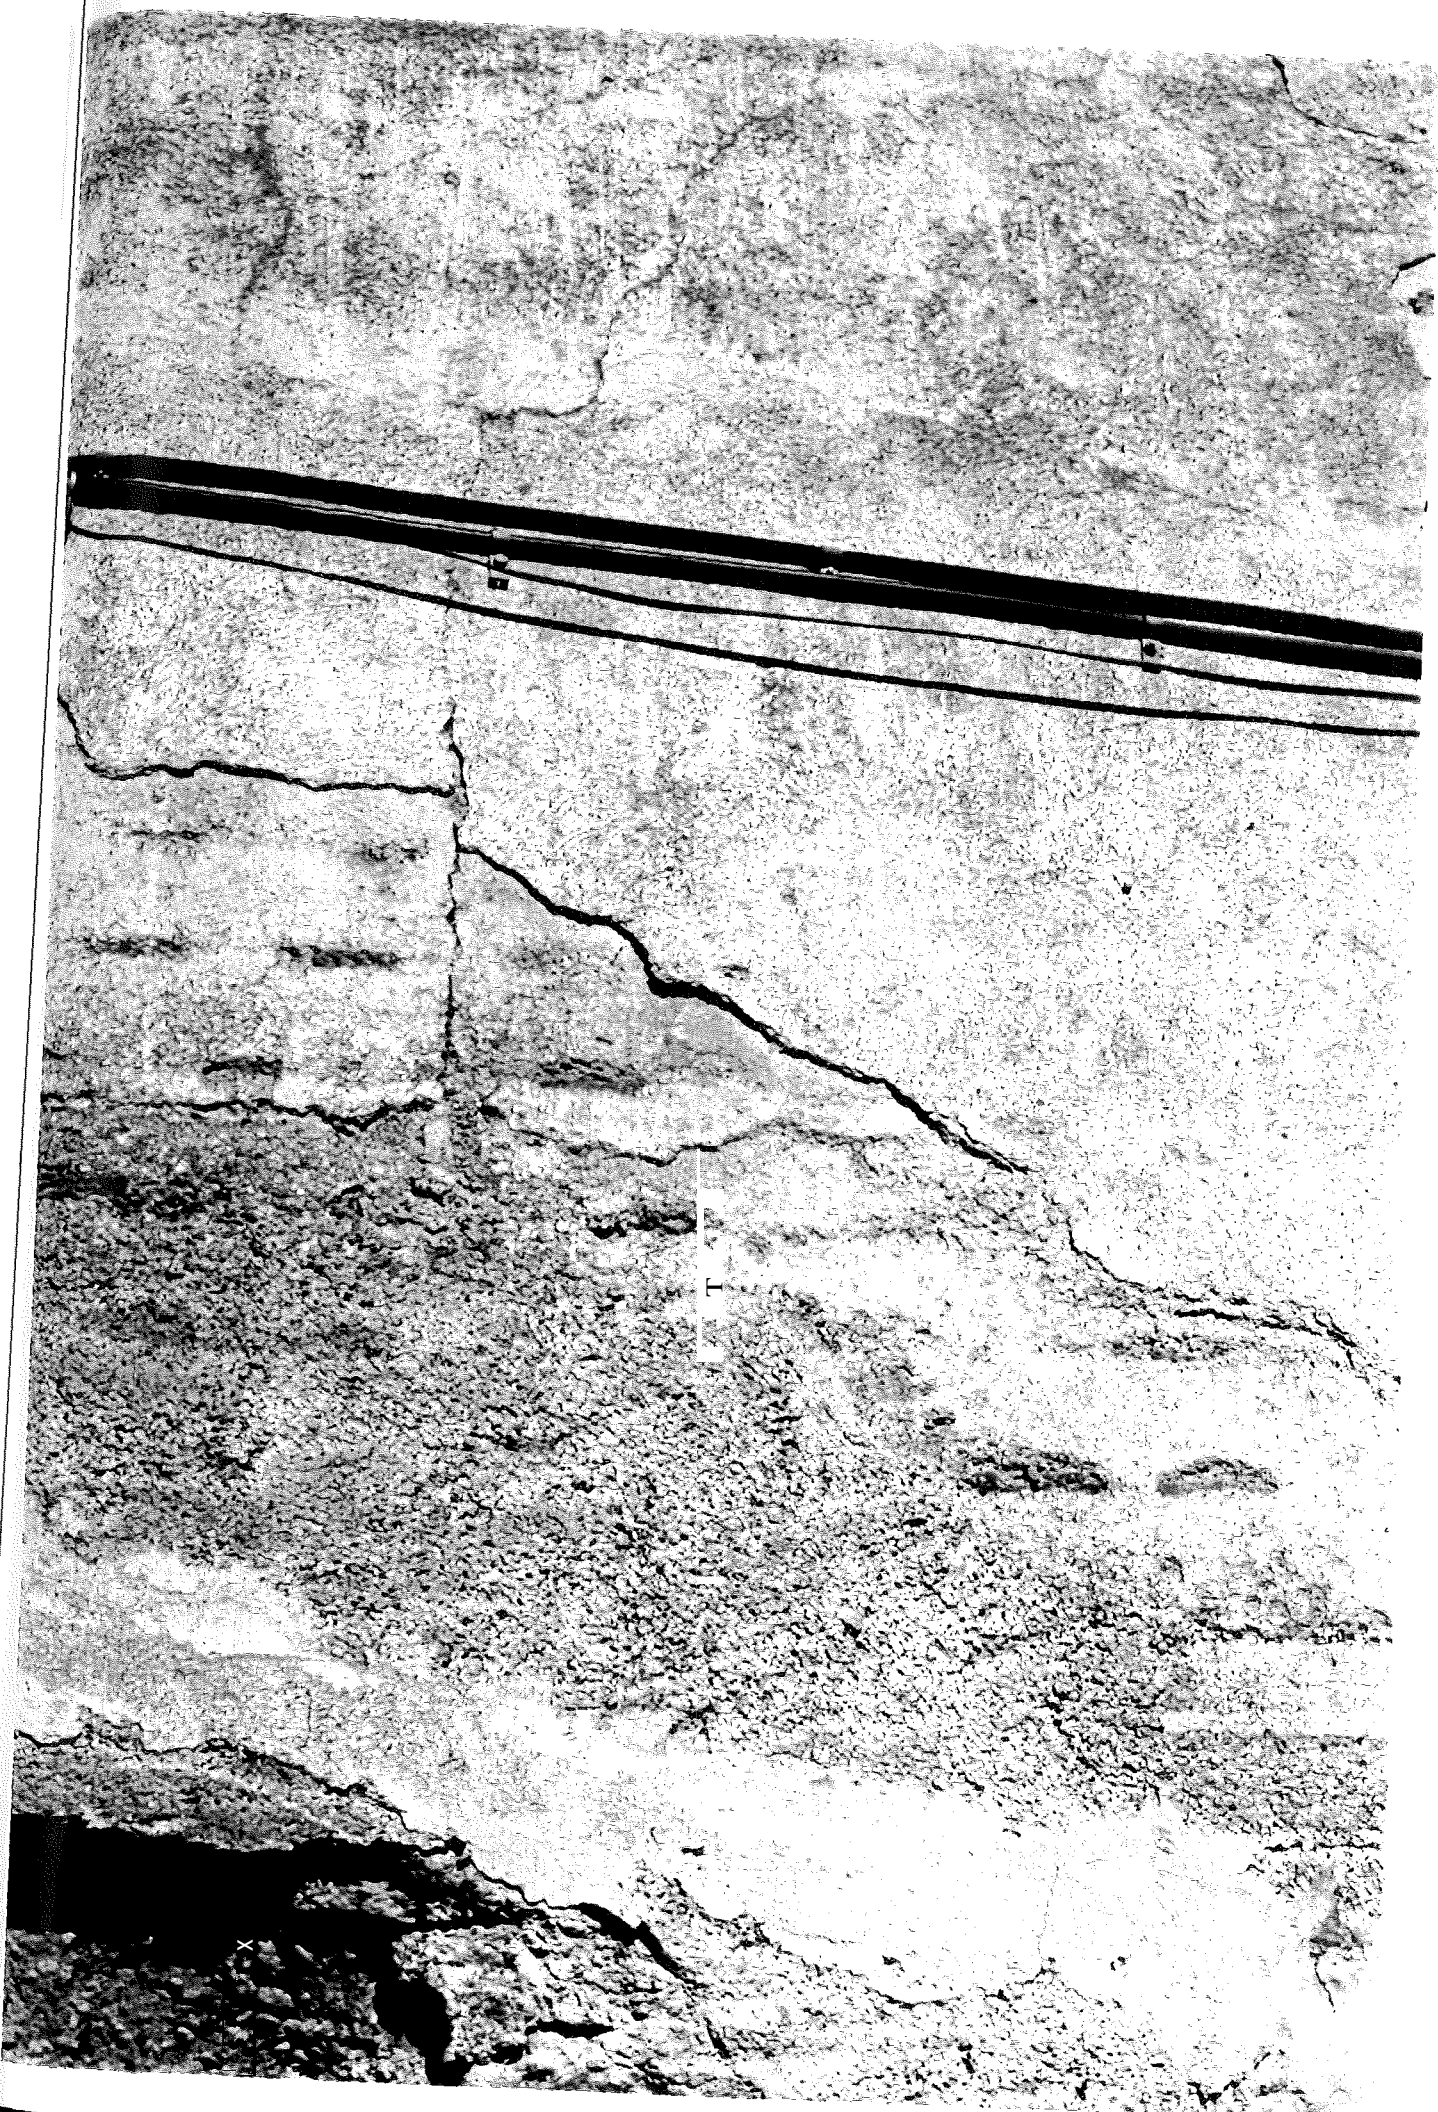
FOTO 36

La tàpia de maó de cantell es revesteix, finalment, amb un emblanquinat que cal mantenir periòdicament. A la fotografia s'observa clarament la solució, mostrant com la contínua superposició de capes d'emblanquinat acaba generant un gruix considerable i problemes d'adherència amb el suport.

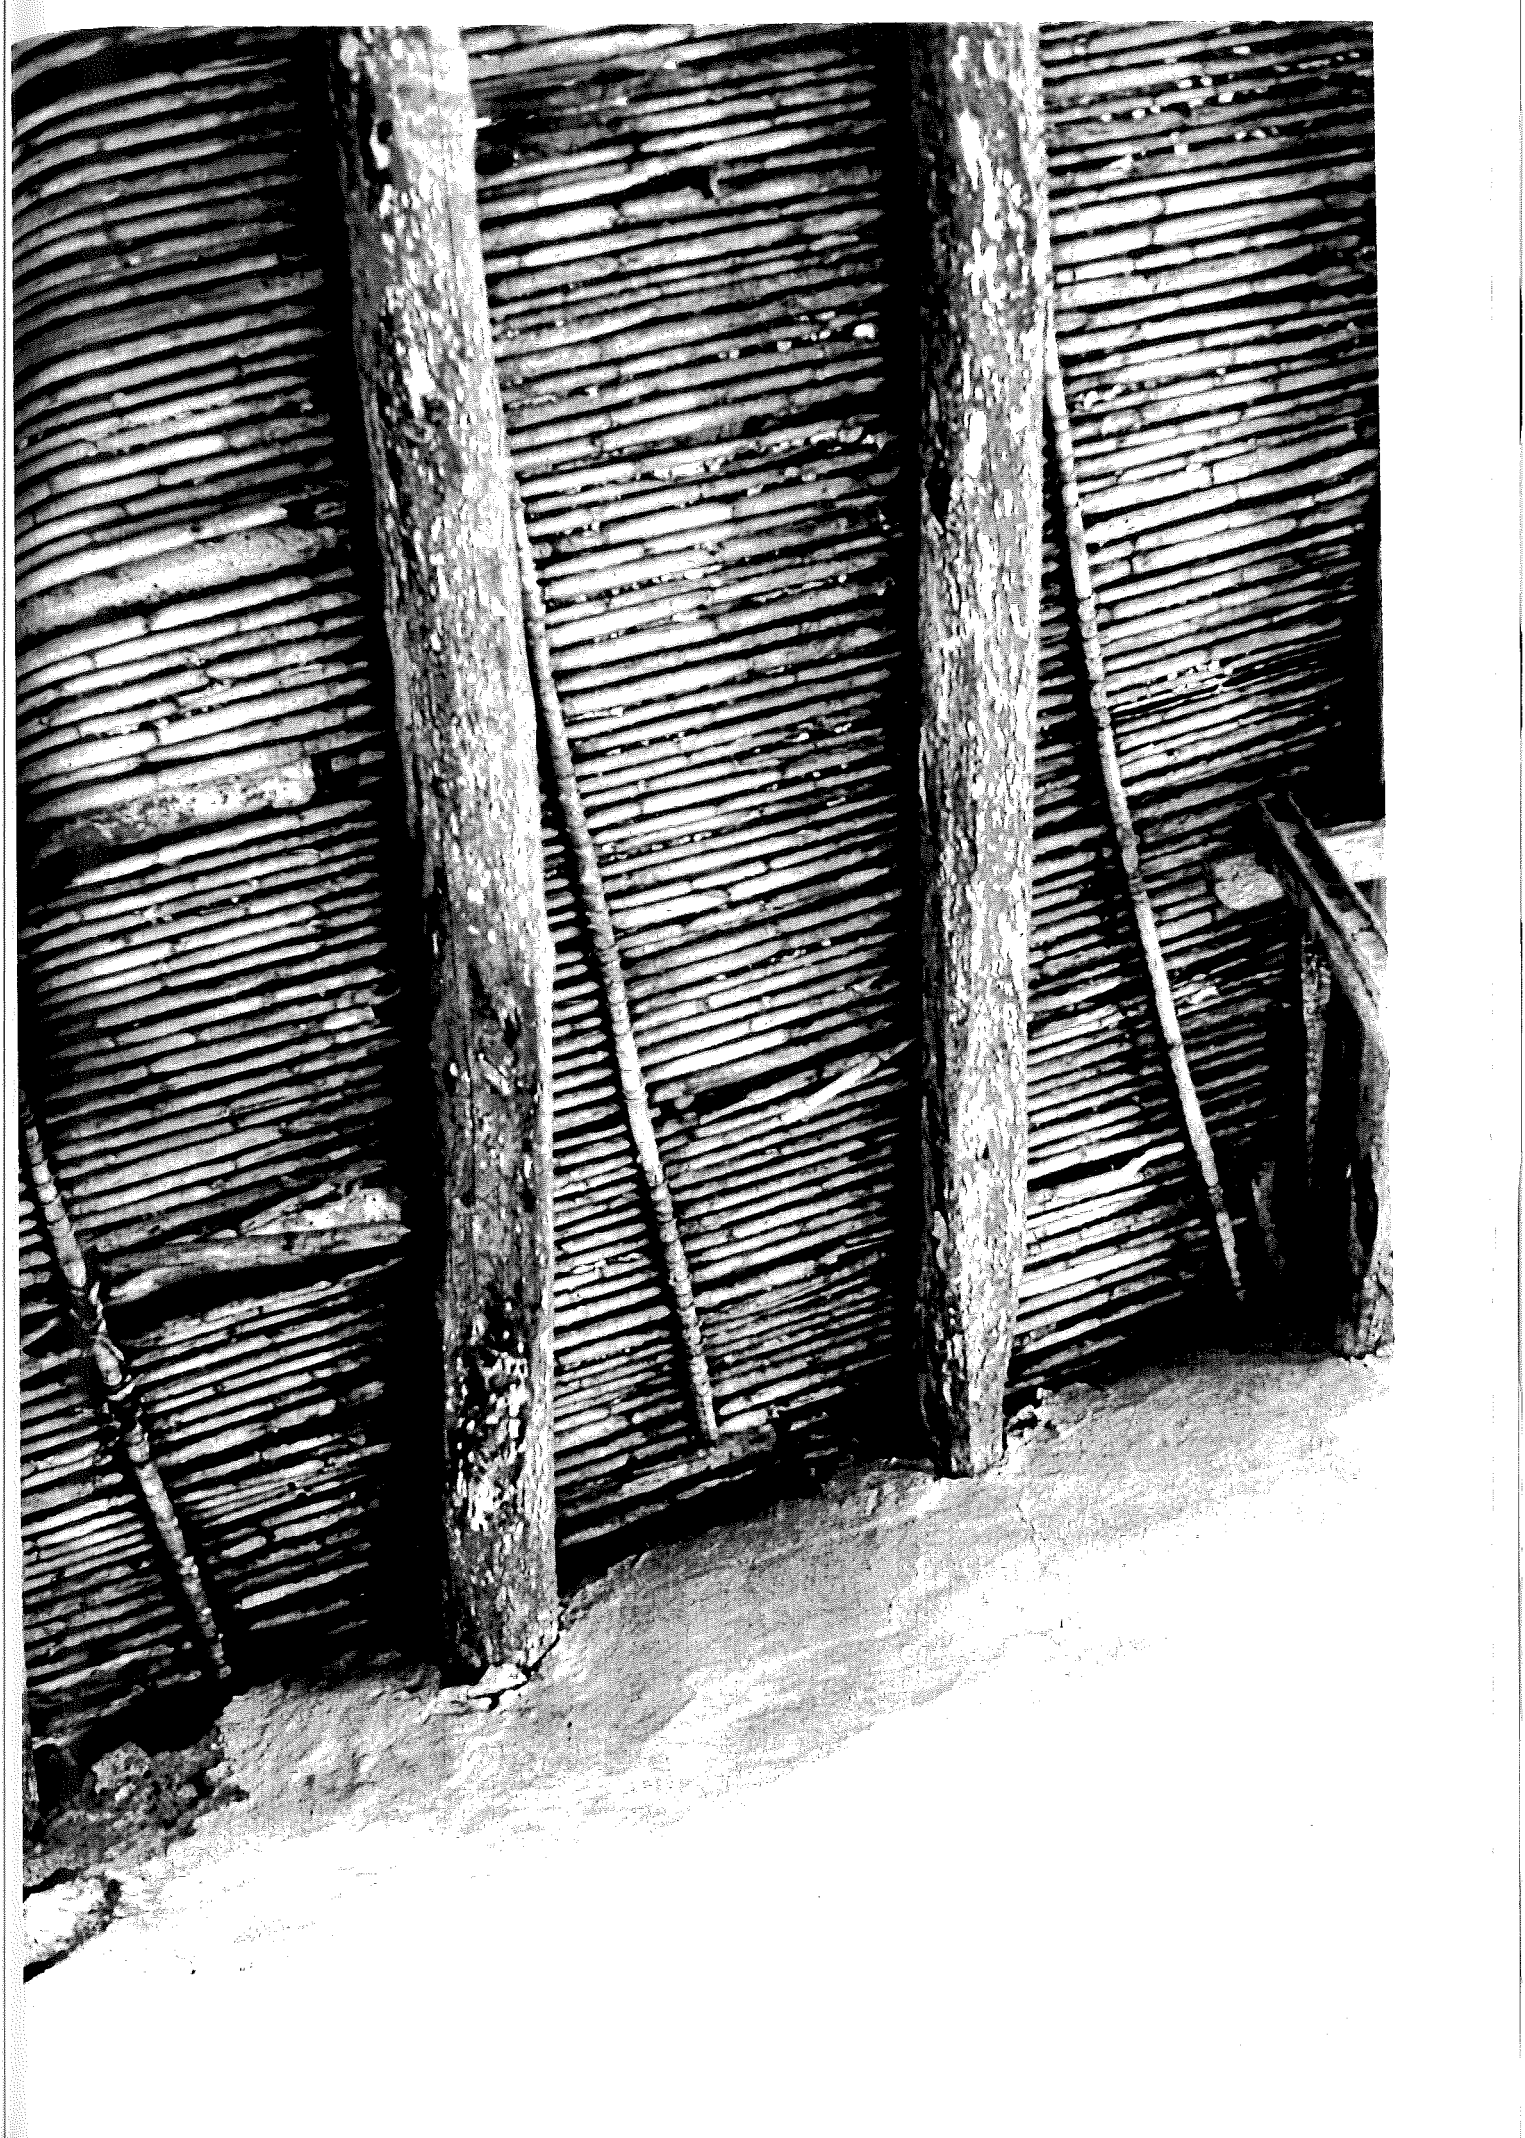
FOTO 38

Vista inferior del sostre inclinat de la coberta d'un edifici de tàpia. Sobre les bigues de fusta s'extén un encanyissat senzill, muntat a peu d'obra, que s'enrasa amb morter de terra i calç, disposant-se les teules directament a sobre.

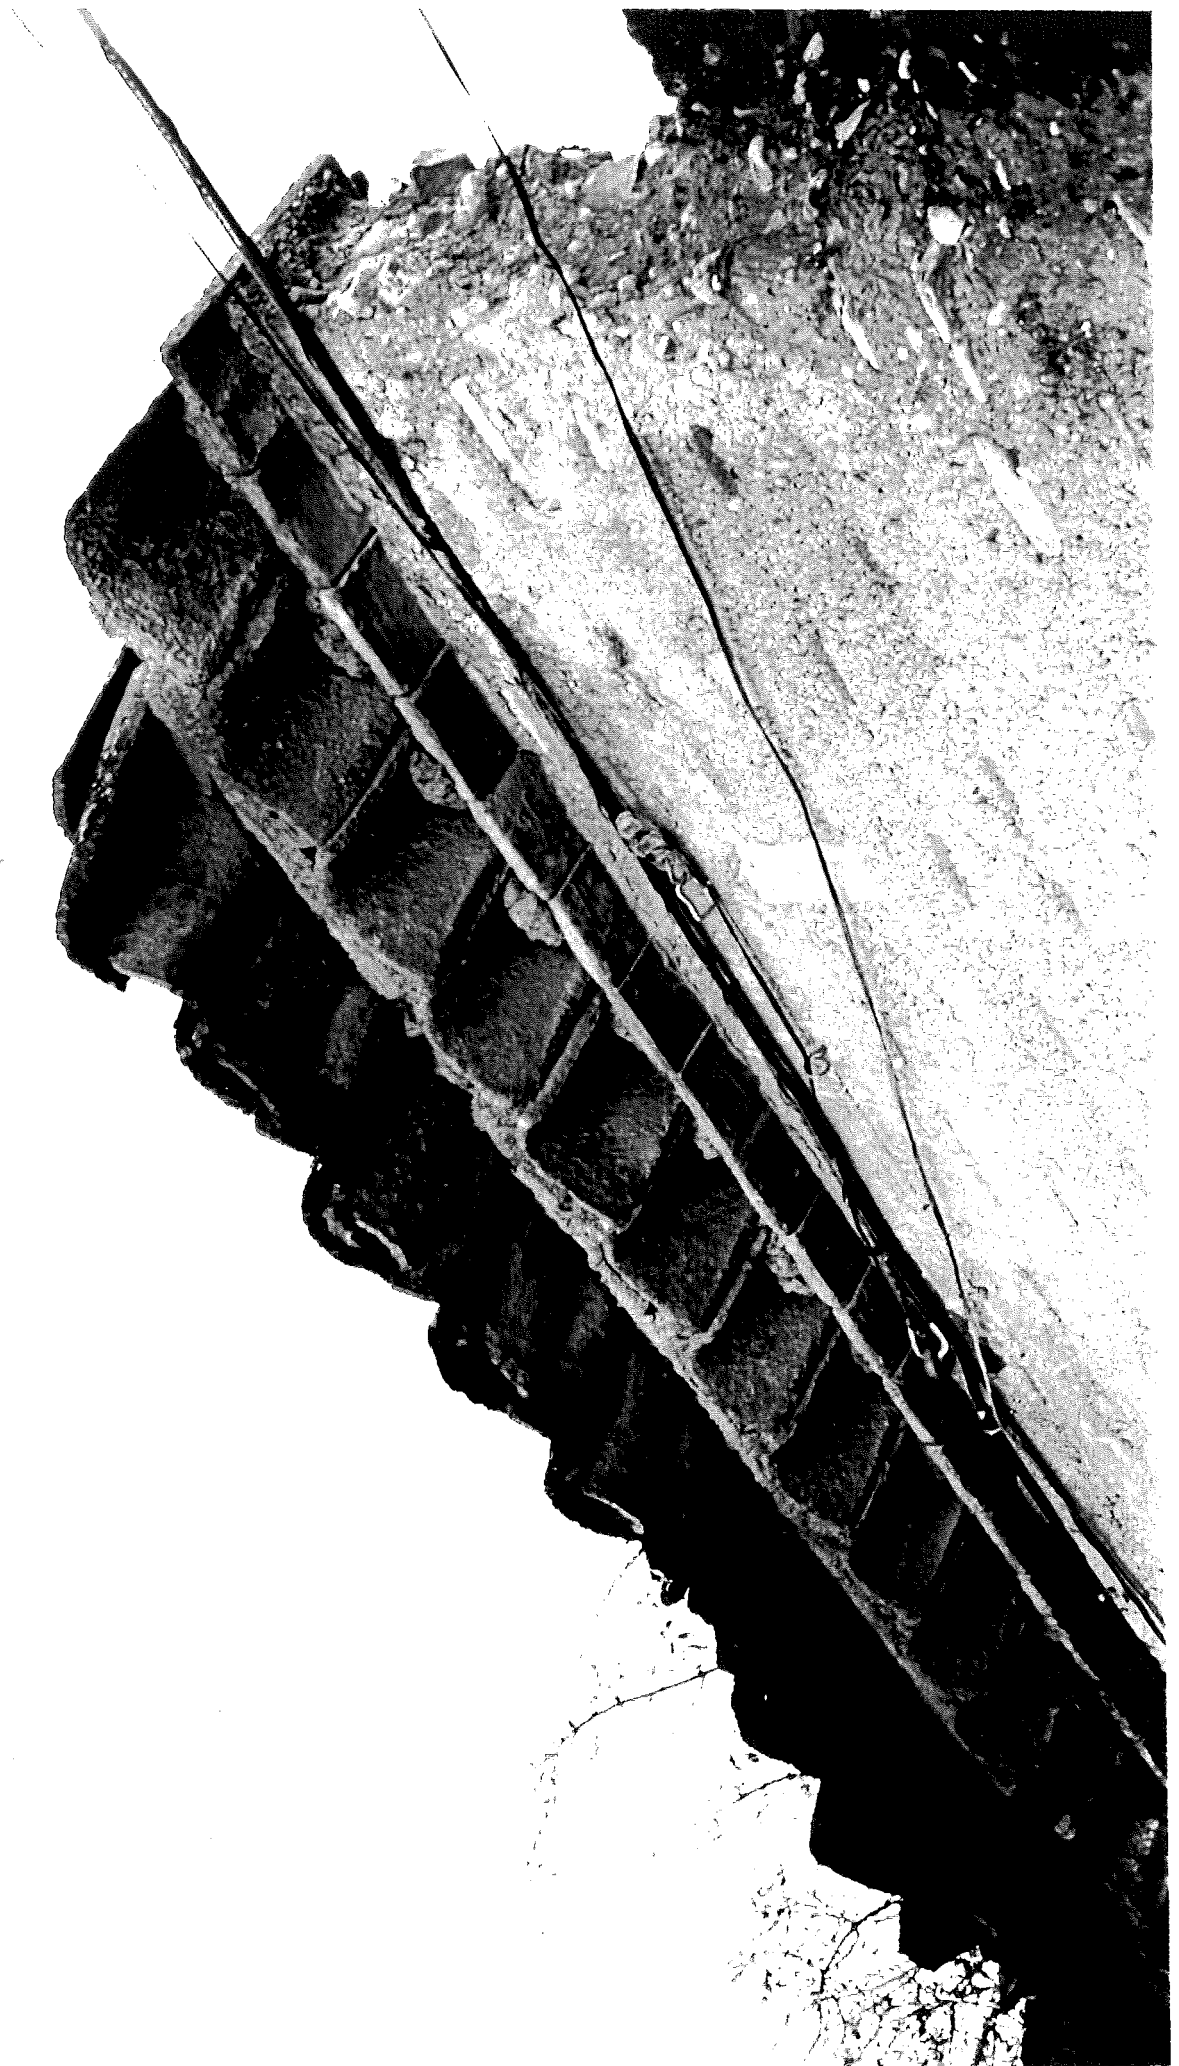
FOTO 39

Aquest rafee de Collbató mostra la solució més habitual per a permetre un vol que allunyi prou l'aigua del parament del mur, tal i com s'ha descrit al text. En aquest cas, a més, la teulada s'ha enfonsat degut a l'abandonament de l'edifici, restant estable el ràfec.

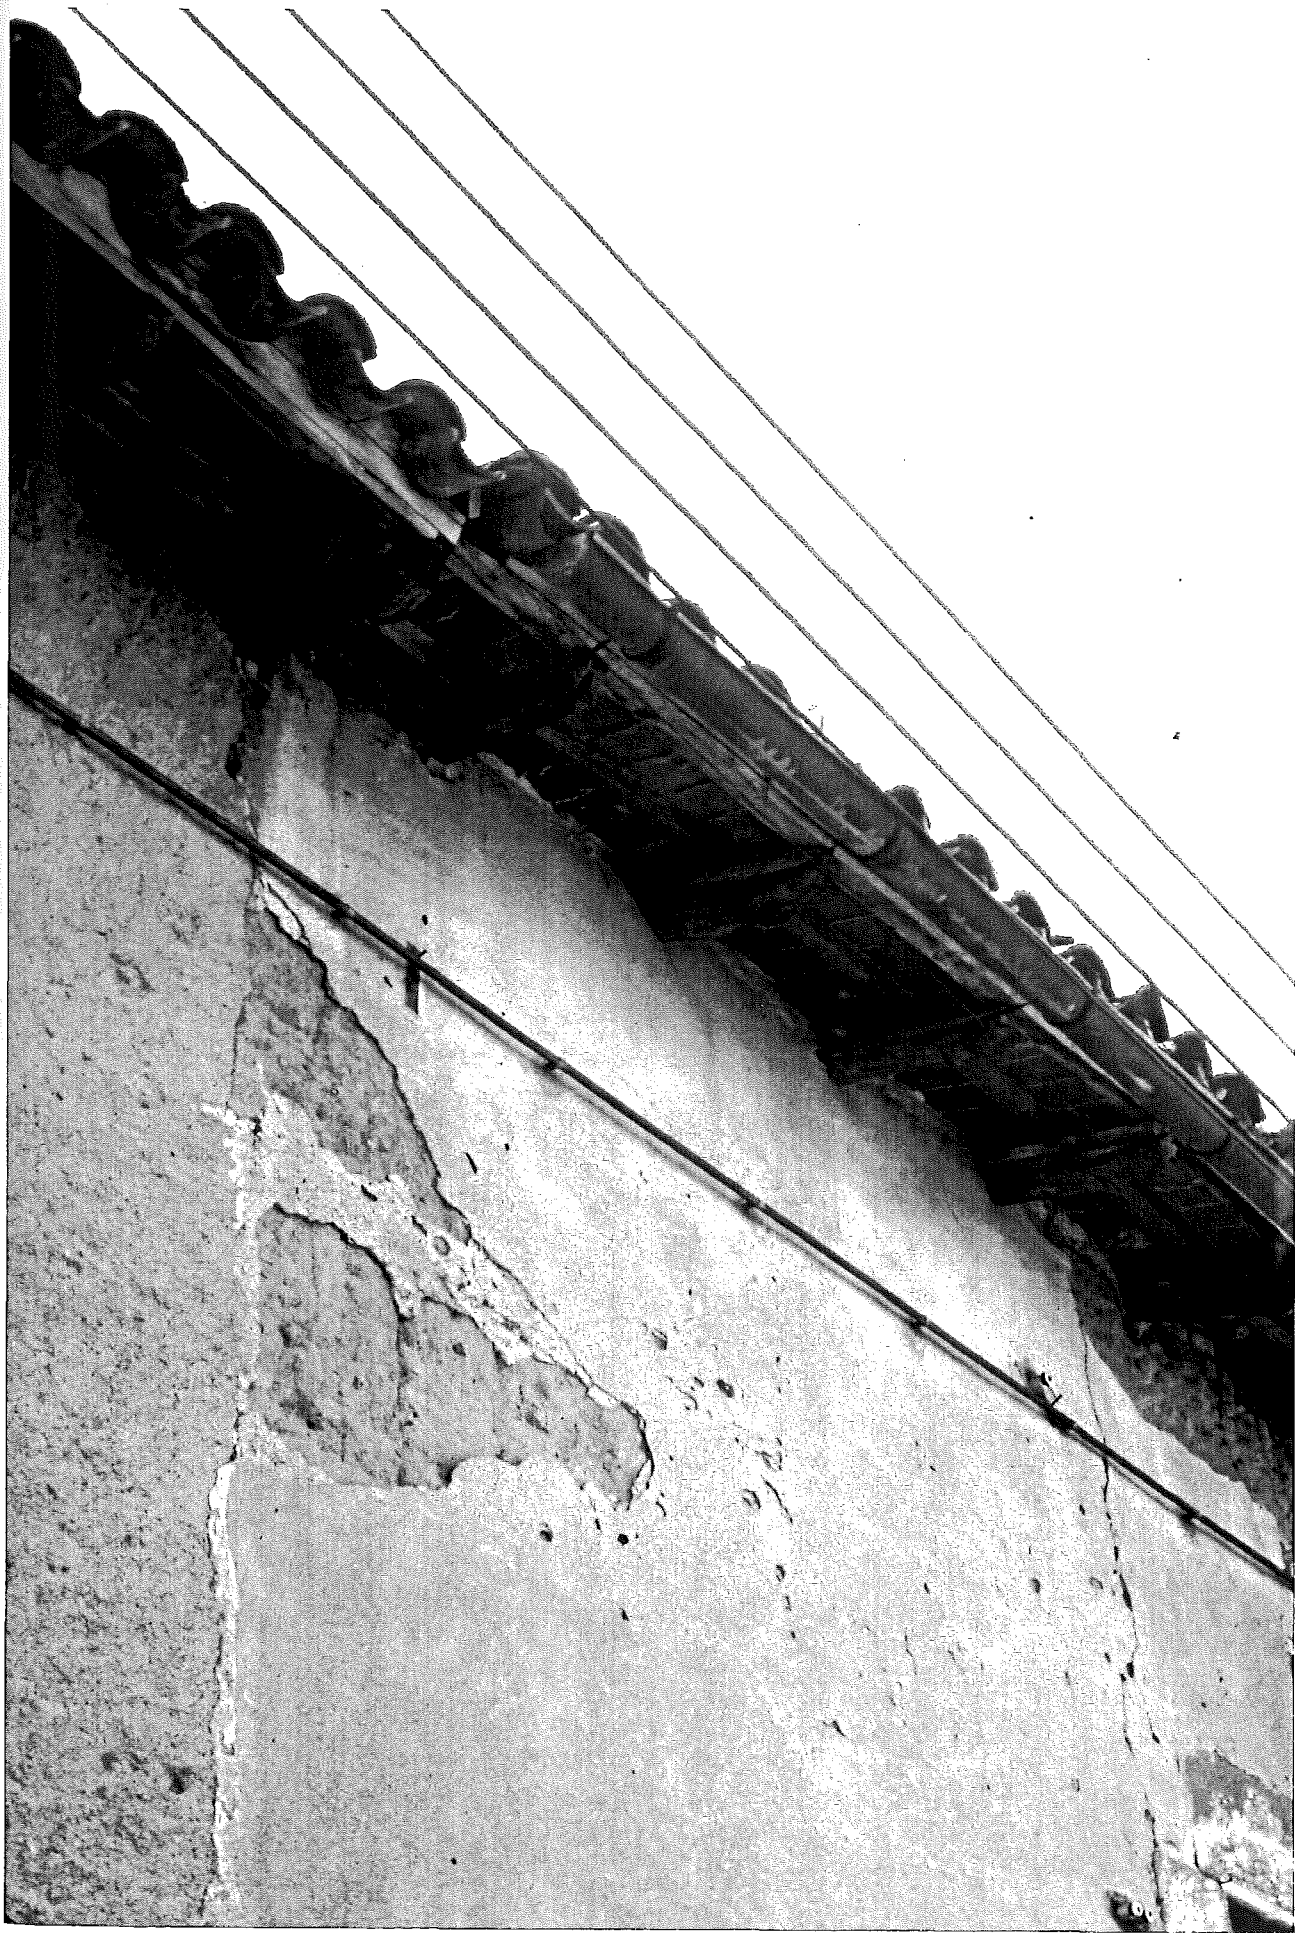
FOTO 40

Un altre solució de rafee, també habitual encara que no tant extesa com l'anterior, la constitueix el vol d'uns cabirons de fusta, sobre els que llates i tauler serveixen de suport del vol de la teulada.
