6.3.- Aguas de escorrentía.

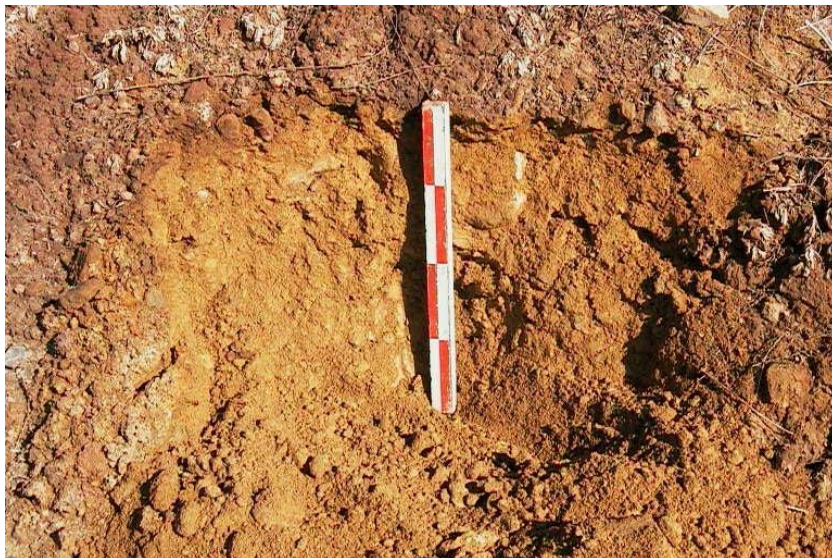
Figura 6.8.- Muestra SIC13.

Horizonte superficial de un suelo de color amarillo parduzco (10YR6/8) en estado húmedo y amarillo (10YR7/6) en seco. Estructura masiva rompiendo a poliédrica subangular media. Ligeramente adherente; plástico; friable; duro. Contiene restos de raíces y gravas.

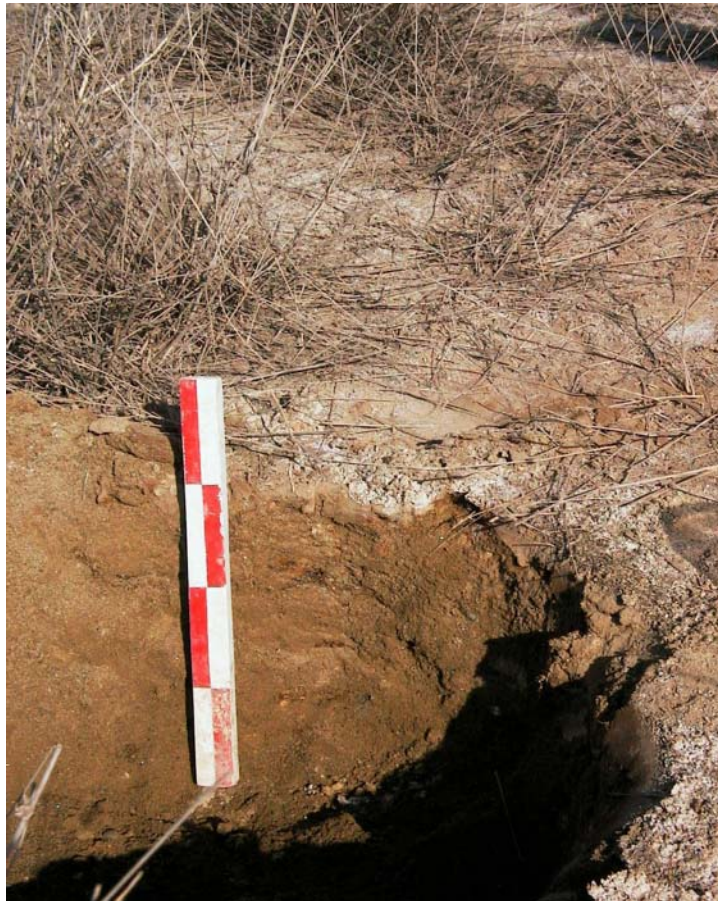
Figura 6.9.- Muestra SIC16.

En este caso el horizonte superficial del suelo tiene las siguientes características: color pardo oscuro (10YR3.5/4) en estado húmedo y marrón amarillento brillante (10YR6/4) en estado seco. Sin estructura. Ligeramente adherente y ligeramente plástico. Friable; blando. Presenta residuos vegetales y gravas heterométricas.

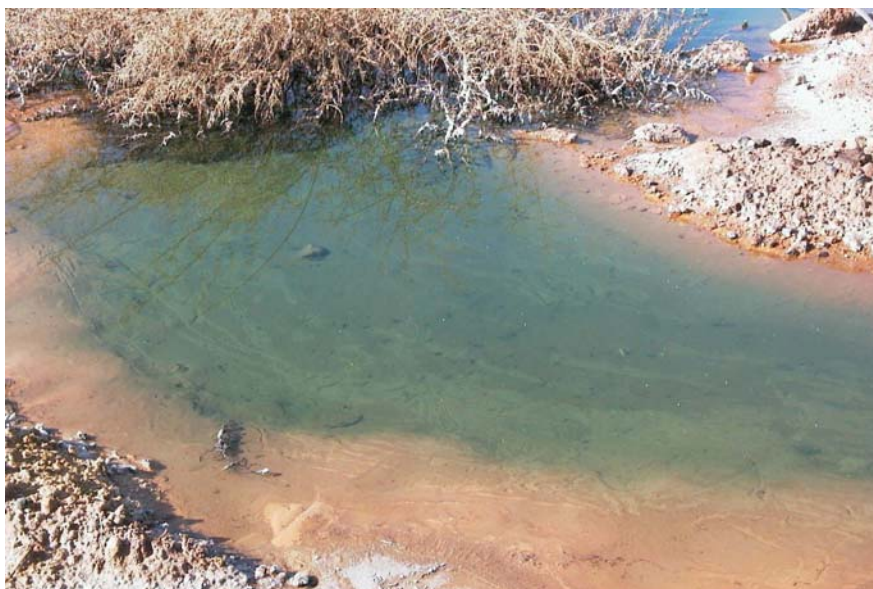
Figura 6.10.- Muestra A1.

Situada en la zona de influencia de las muestras SIC1 y SIC2.

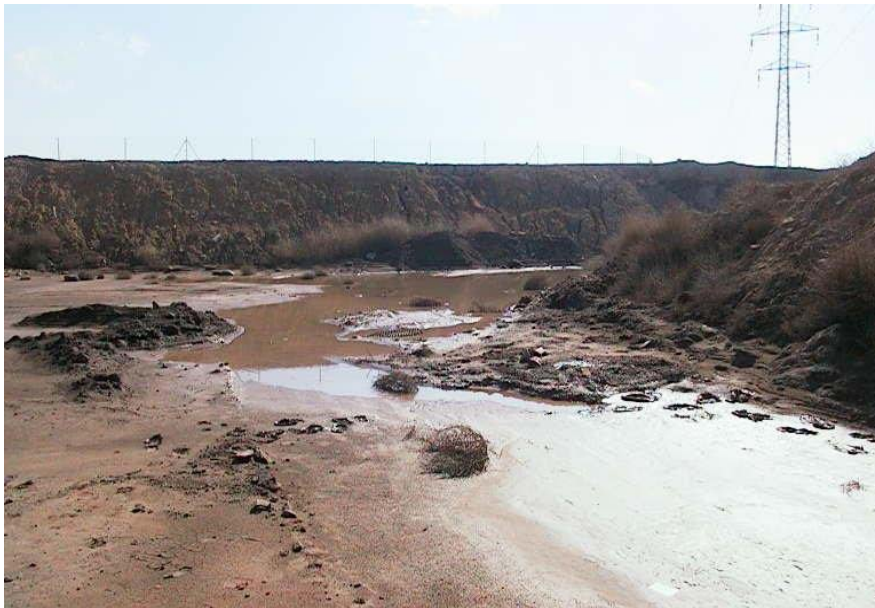
Figura 6.11.- Muestra A2.

Situadas entre balsas de estériles en zona de rambla. Las muestras A2 y A3 se encuentran influenciadas por las muestras SIC11 y SIC12; la muestra A4 se encuentra influenciada por las muestras SIC6, SIC7 y SIC8 mientras que A5 se encuentra situada en una zona topográficamente más alta que las restantes.

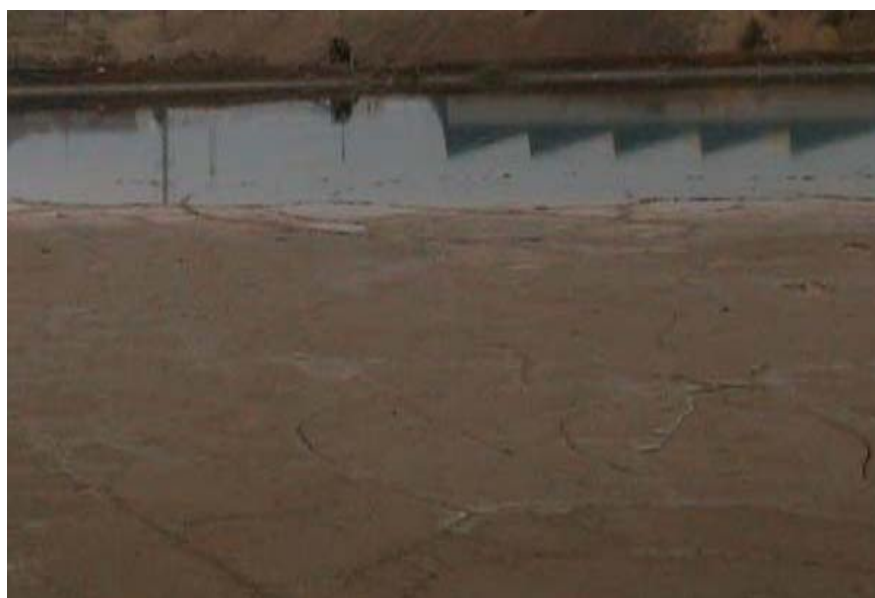
Figura 6.15.- Muestra A6.

No se trata de un agua de escorrentía sino de una muestra de agua de lluvia mezclada con agua del proceso de obtención de cinc que se está evaporando, confinada en el interior del pantano de residuos de las muestras R1 y R2.
