Casa 12.

Casa 11.

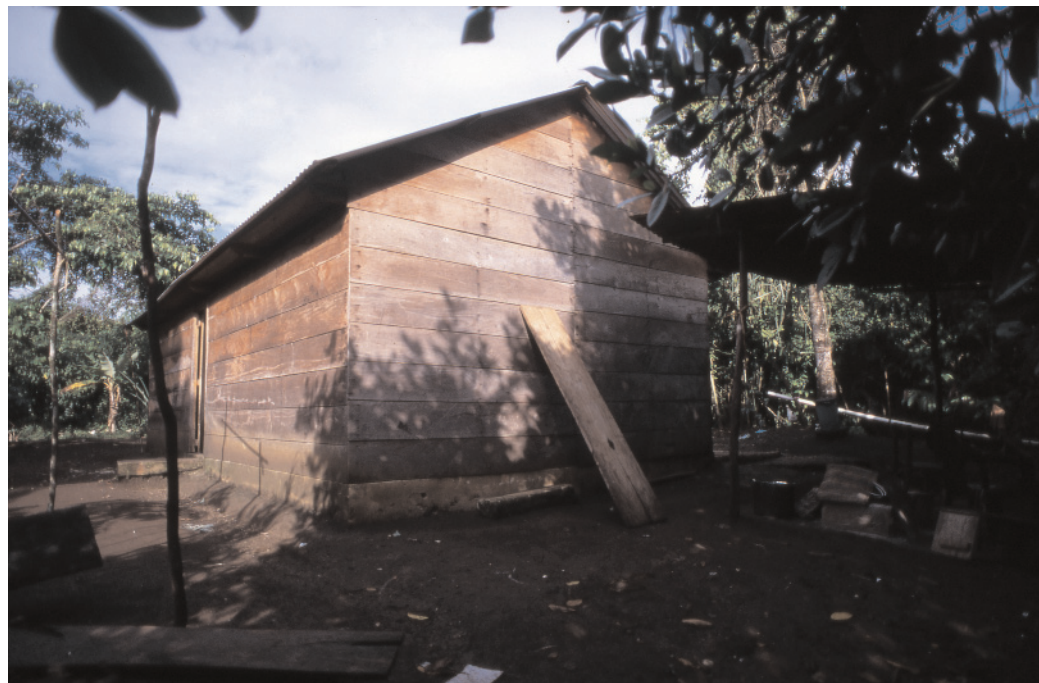
Imagen 88: Dormitorio y cocina sin muros de la casa 12, (2003). Fotógrafo J. Piqué.

El dormitorio de esta vivienda tiene en sus muros madera de Caoba: la preciada especie en el terreno comercial y también la utilizada con mayor frecuencia entre los habitáculos de Metzabok. El individuo se extrajo del rumbo a la Ceiba y se maderó con sierra para obtener tablones que posteriormente se colocarían horizontalmente para formar los muros. Las dimensiones del habitáculo son casi cuadradas ya que miden 4 x 5 metros. El piso es de concreto y la estructura de horcones es de Chicle, las vigas son de Bari y las trabes de Bayo. La cubierta es de lámina galvanizada con pendientes a dos aguas, y está sujeta a los elementos estructurales mencionados.

Por otro lado, la cocina está ubicada a unos cuantos metros del dormitorio, no tiene muros y solamente es una estructura de horcones de Chicle y trabes de Sac chei chaka. La cubierta es de lámina galvanizada con una sola pendiente y el piso es de tierra apisonada. Debajo de este espacio de resguardo hay una mesa de trabajo donde se muele el maíz; y sobre el suelo, al centro del espacio cubierto, está el fogón para preparar los alimentos.

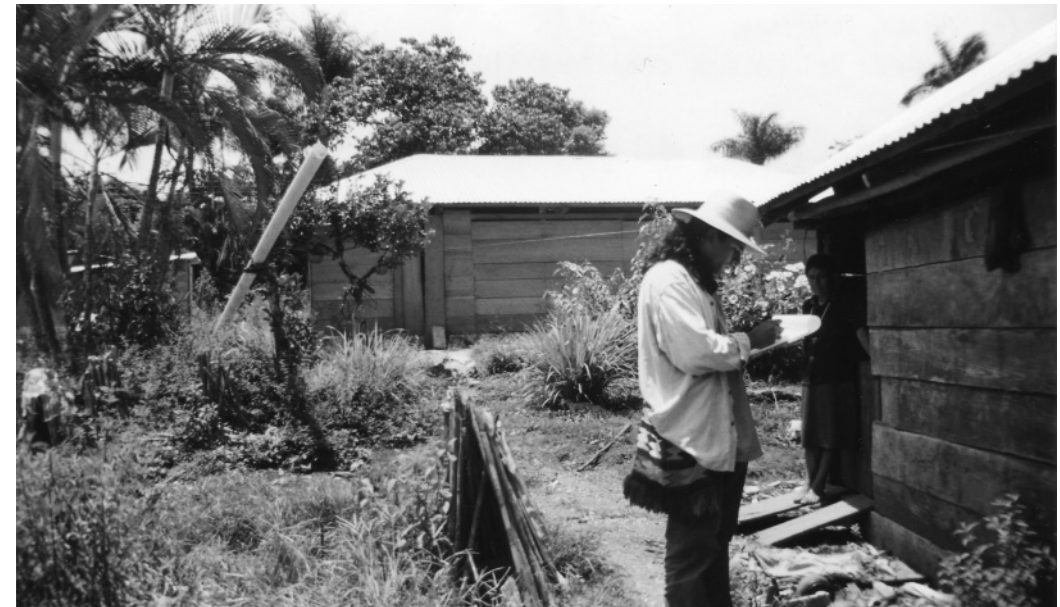
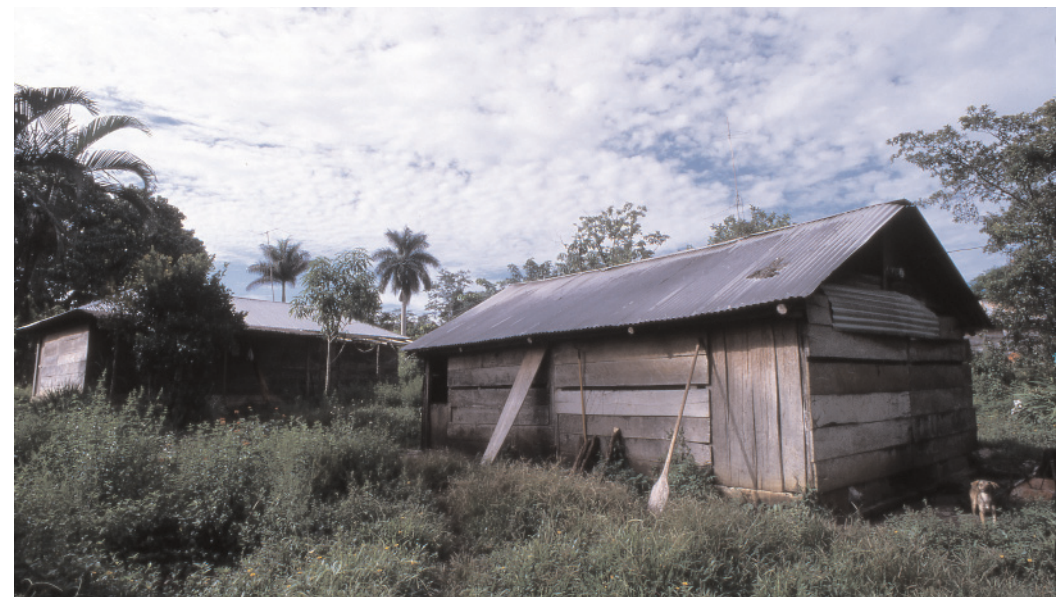
Imagen 93: Dormitorio al fondo y cocina a la derecha, (2000). Fotografía K. Fentanes.

Imagen 94: Dormitorio al fondo y cocina a la derecha, (2003). Fotógrafo J. Piqué.

El dormitorio mide 4 metros de ancho por 6 metros de largo y está orientado norte-sur en el lado más largo. Comparado con la edificación encontrada en el año 2000, este habitáculo ha aumentado un pórtico en el lado sur del habitáculo, siendo la única modificación de la vivienda. Sobre este mismo lado del pórtico, existen dos ventanas y en el lado corto que da al oeste, está la puerta de acceso. Los muros están contruidos con Caoba. El piso es de concreto.

Las vigas y las traveses están maderadas con Canshán y los horcones con Chicle. Estos elementos estructurales soportan la cubierta de lámina galvanizada que tiene pendientes a dos aguas. Entre la parte que cubre el dormitorio y la que prácticamente cubre a la terraza, existe una ligera diferencia en la calidad de la lámina, de tal forma que la de la terraza parece haber sido reciclada de otro espacio.

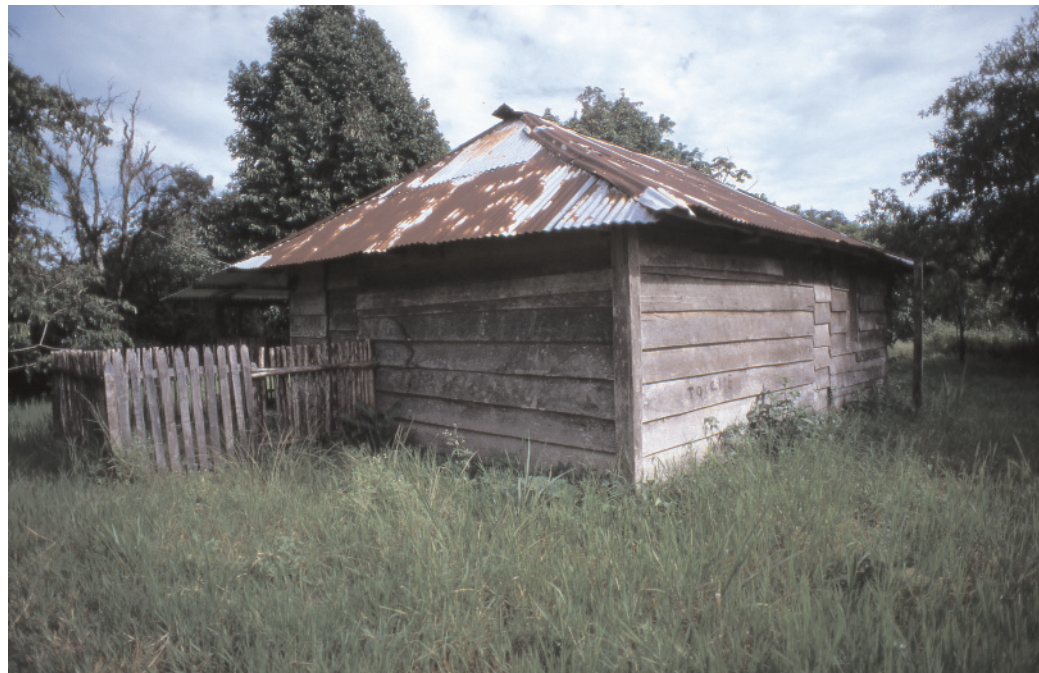
Imagen 95: Dormitorio de la casa 16, (2003). Fotógrafo J. Piqué.

Esta vivienda está ubicada al final de la carretera de terracería del asentamiento, justo frente al embarcadero que principalmente usan los de la comunidad. La configura un sólo habitáculo que seguramente cumple las funciones de cocina y dormitorio al mismo tiempo. La planta es rectangular y mide 6 metros de largo por 5 metros de ancho. En uno de los lados largos que miran al oeste, hacia el embarcadero, hay un pórtico que parece funcionar como terraza y en el muro interior, tiene la puerta de acceso. Este pórtico está adosado y mide 8 metros de largo por 2 metros de ancho. No tiene propiamente muros, pero si una especie de baranda o muro bajo, a la altura de 90 centímetros, hecha de palos de Sac chei chaka, que cierran la periferia de este espacio semiabierto. La cubierta de dicho pórtico es la continuación de una de las dos aguas del habitáculo principal. Está hecha de lámina galvanizada, un poco desgastada y la sostiene una estructura de horcones de Tintal y traveses de Bayo. Por otro lado, el habitáculo principal está edificado con muros de tabloncillos horizontales de Caoba. Tiene un par de ventanas en uno de los lados largos. La estructura con la que está edificada es de horcones de Chicle y vigas y traveses de Bayo. La cubierta es a dos aguas, de lámina galvanizada, aparentemente en buen estado. Y finalmente, el piso tanto de este habitáculo al igual que el pórtico, es de concreto.

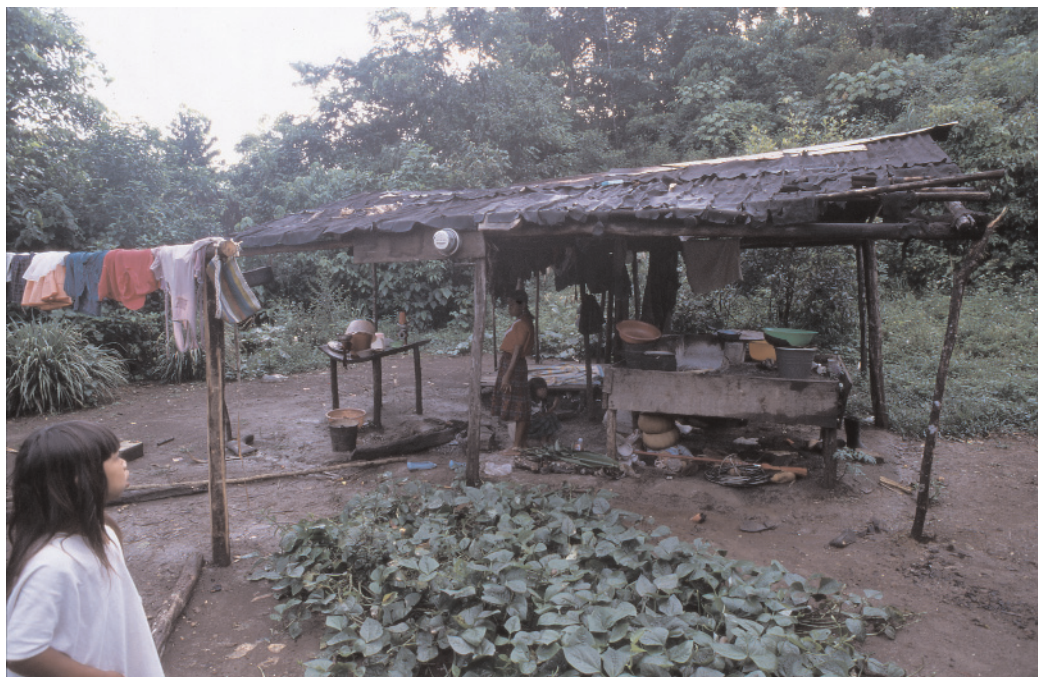
Imagen 96: Vivienda provisional de la casa 9, (2003). Fotógrafo J. Piqué.

El habitáculo que actualmente habitan no tiene muros; solamente es una estructura de horcones, vigas y traveses de Sac chei chaka que mide aproximadamente 4 metros de ancho por 5 metros de largo. Por si fuera poco, la cubierta que podría ser el único elemento que los resguarda, de cierta manera, de la lluvia y las inclemencias del tiempo, se encuentra en muy mal estado. Tiene trozos de lámina galvanizada, lámina de asbesto y unas cuantas hojas de Guatapil. Estas últimas no están trenzadas ni amarradas, simplemente sobrepuestas.

Y las láminas también sólo se recargan sobre la estructura, formando una ligera pendiente. Bajo esta cubierta hay un fogón elevado al centro, una mesa de trabajo para preparar alimentos y colocar los baldes limpios y una cama de palos rollizos, como las más antiguas de los lacandones. La ropa se encuentra colgada de la estructura del techo, pero debido a las abundantes lluvias y la poca protección que proporciona la vivienda, ésta se encontraba prácticamente mojada.

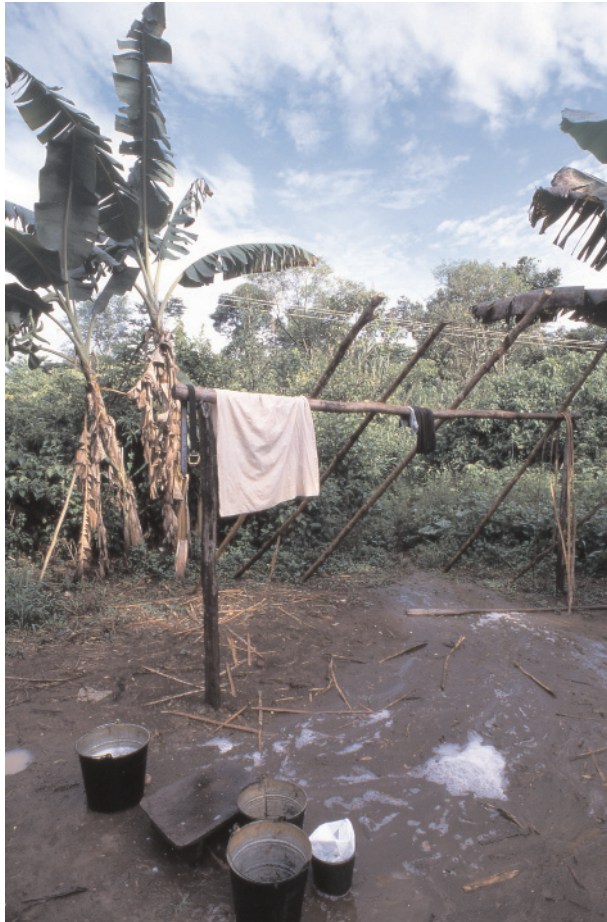
Imagen 97: Vivienda en construcción de la casa 9, 2003. Fotógrafo J. Piqué.

Frente a este habitáculo hay una toma de agua y alrededor de ella, un espacio con utensilios propios de un lavadero. También alrededor del habitáculo encontramos varios palos rollizos aparentemente de la estructura de la vivienda que, según los informantes de Metzabok, Juan comenzaría a construir en las próximas fechas.

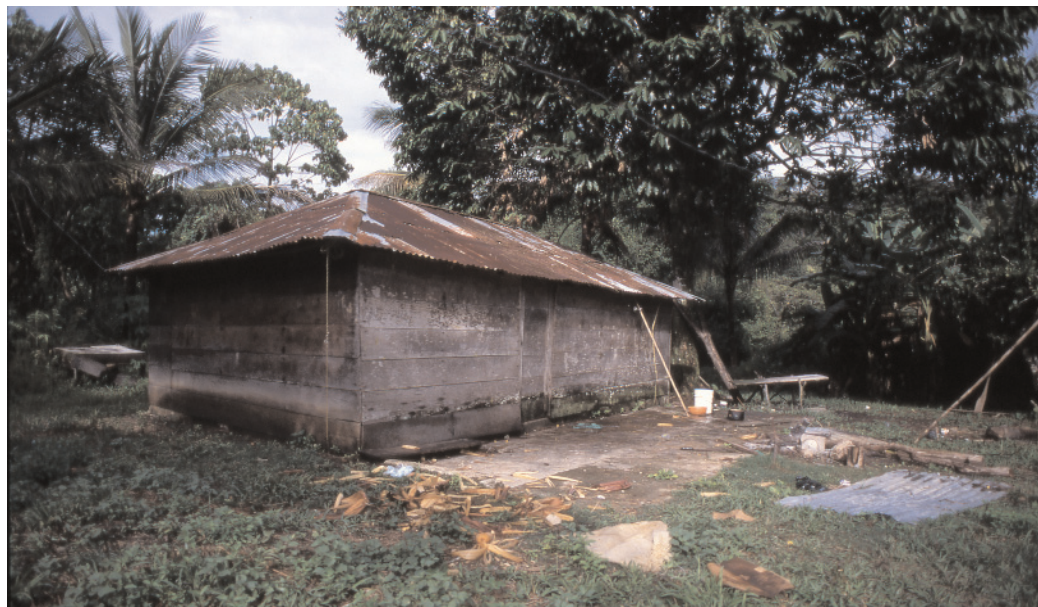
Imagen 98: Único habitáculo de la casa 1, (2003). Fotógrafo J. Piqué.

Esta vivienda está formada de un sólo habitáculo que cumple las funciones de cocina y dormitorio. En los alrededores no se identificó ningún módulo de sistema sanitario por lo que seguramente practican la defecación al aire libre. Tampoco observamos el manejo de especies de huerto de traspatio, ni casas de pollos y los alrededores prácticamente estaban llenos de vegetación de matorrales espesa. Las dimensiones del habitáculo son 4 metros de ancho por 6 metros de largo. Los muros de tabloncillos horizontales son de Caoba y están colocados hasta los 3 metros de ancho, dejando al descubierto parte de la plataforma de cemento. Este espacio posiblemente será utilizado como terraza, pero por el momento, simplemente parece un gran escalón en la parte donde está ubicada la puerta de acceso. En el resto de los muros no hay ventanas ni otras puertas.

Las vigas y travesaños son de Bayo y las columnas que soportan la cubierta son horcones de Chicle. La cubierta es de lámina galvanizada, la cual se encuentra en muy buen estado y configura una techo a dos aguas de pendiente.
