TESIS DOCTORAL

Una Contribución a la Modelización y Virtualización Numérica de Estructuras Arquitectónicas

**(Una aplicación práctica a la estructura del Sagrario de la Catedral
de la Ciudad de México)**

**Programa de Doctorado: Análisis de Estructuras Arquitectónicas
Departamento de Estructuras en la Arquitectura
Escuela Técnica Superior de Arquitectura de Barcelona
Universidad Politécnica de Cataluña**

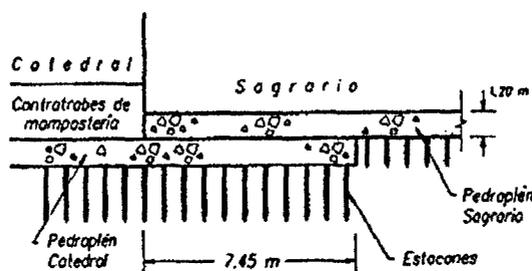
Fig. 2.1.6 Tipo de cimentación en el Sagrario

En 1749, el maestro mayor Lorenzo Rodríguez inició su construcción, aprovechando la franja del pedraplen y estacones de la nave que no se llegó a construir. La completo de manera similar, salvo que los estacones, en su mayoría, fueron de 10cm de diámetro y con una longitud de 1.8 a 2.00m. La calidad del pedraplén es inferior al de la Catedral. De acuerdo con grabados de esa época, ahí se encontraba una construcción de dos pisos que fue demolida.

En cuanto a la profundidad que penetraron, no se cuenta con información confiable, pero por el daño de la madera se infiere que sean someros, sobre todo al no haberse realizado una perforación previa.

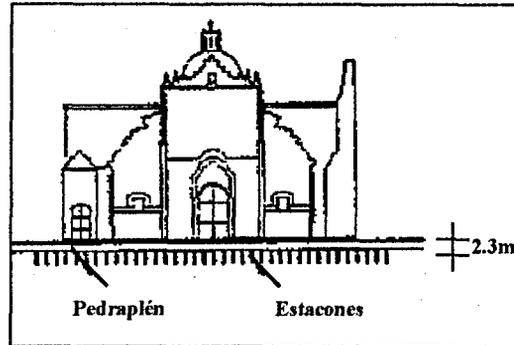
Fig. 2.1.9 Tipo de cimentación en la época de la Colonia

[‡] Pudo haber tenido razones rituales o quizá con ello se pretendió disminuir las humedades o las condiciones pantanosas de la zona

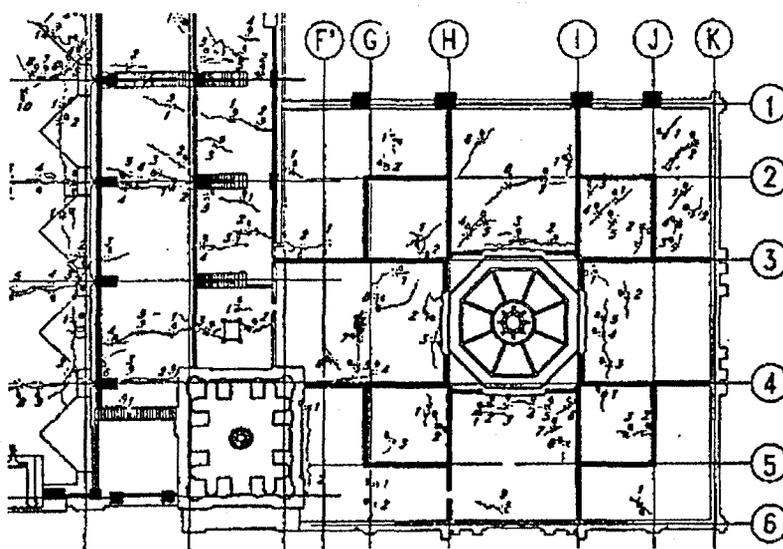
Fig. 2.1.10 Plano de grietas en la Catedral y el Sagrario

El gran número de fisuras y grietas que se observó al inicio, de los trabajos llevó a su inventario, con lo cual se constató que las principales aparecían ya en planos levantados en 1974 por la entonces Secretaría del Patrimonio Nacional. Muchas, por su finura, o no habían sido estimadas o eran recientes, pero otras, por su situación y paralelismo, correspondían a las ya reparadas⁸ es decir, continuaba el padrón de falla.

Este conocimiento ayuda a saber cómo se desplazaron, décadas atrás, los distintos bloques del conjunto, cuáles son sus fracturas principales y la relación de éstas con la cimentación. Al mismo tiempo, se tiene un control preciso de todas ellas y se sabe con certeza cuáles se abren y cuáles se cierran en pequeños sismos o durante el proceso de giro al que es indujo el edificio.

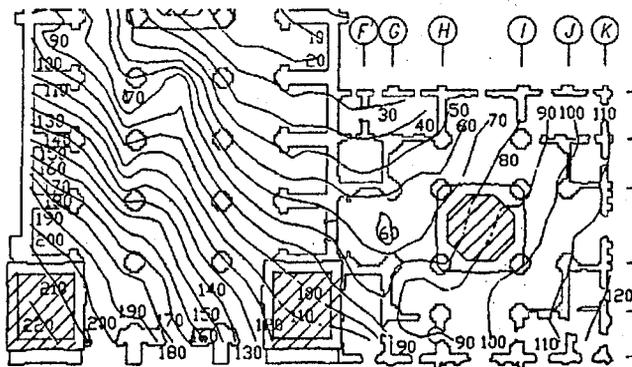
Fig. 2.1.12 Curvas de velocidades de deformación del Sagrario y la Catedral

Esquemáticamente, el proyecto adoptado para la rectificación geométrica de la estructura consiste en contrarrestar el hundimiento diferencial, excavando debajo de aquellos puntos que descienden menos, o sea, las partes que van de atrás. En el caso de la Catedral, este método ofrecía expectativas alentadoras pero de complejidad. Si se observan las redes de velocidades de deformación, que dejan ver una irregularidad de formas, se comprende que transformar esa superficie en algo parecido a un plano más o menos regular es un desafío, pero es posible, gracias a la ayuda que brinda hoy la informática.

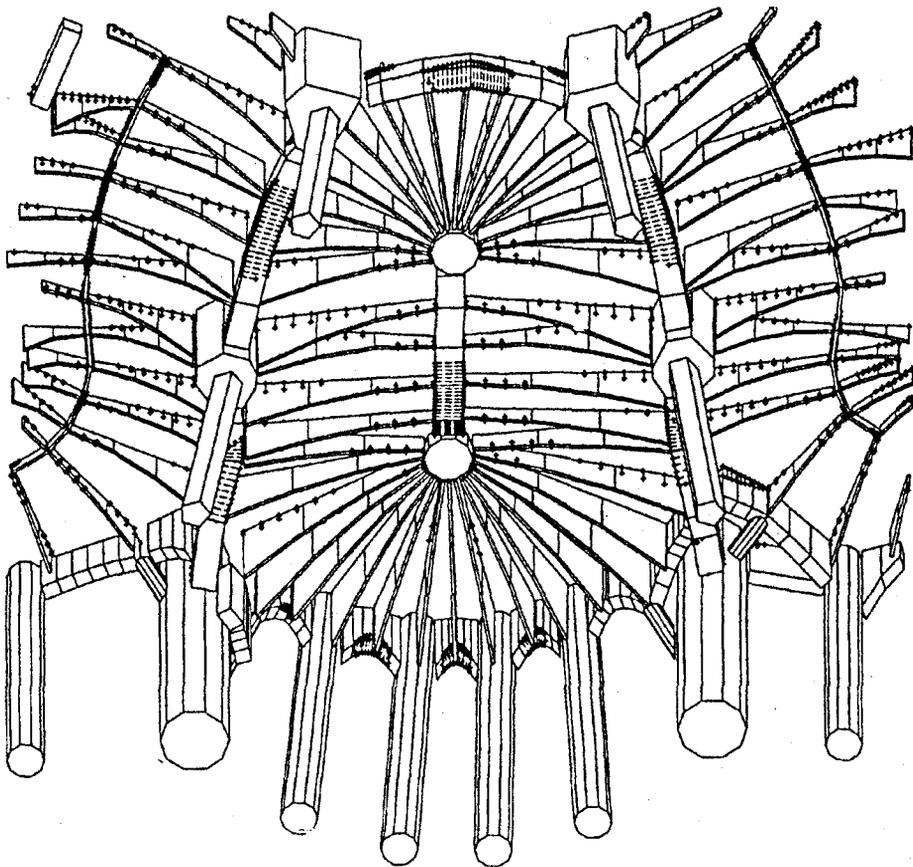
Fig. 3.1.6 Vista del modelo numérico

Esto permitió tener en cuenta, con precisión, su rigidez real. Así, el modelo mostrado en la *figura 3.1.6* se construyó a partir del alzado y de otra información disponible. Además, se introdujeron elementos sólidos indeformables para simular los grandes capiteles donde conectan las columnas, arcos y costillas.

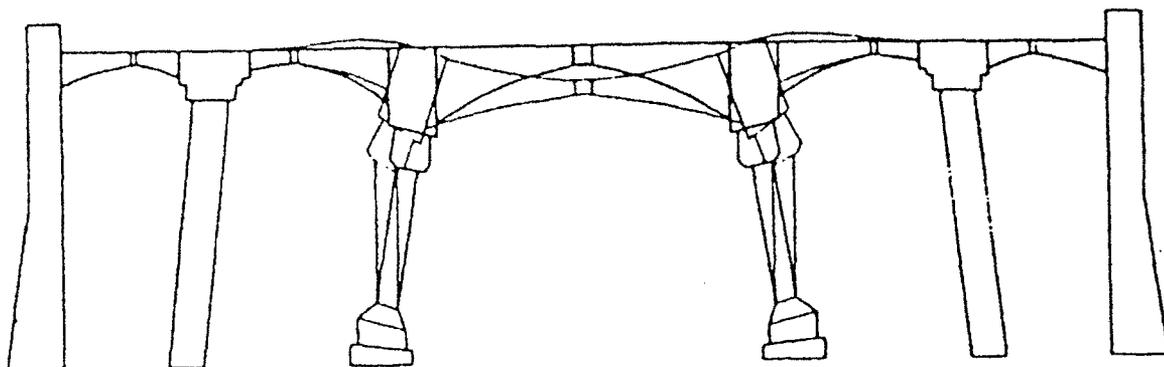
Fig. 3.1.7a Movimiento del núcleo central bajo las actuales cargas permanentes.

Cuando las juntas de plomo se tratan como articulaciones, se obtiene un movimiento significativo de las columnas centrales y de los capiteles superiores *figura 3.1.7a*, que provoca esfuerzos axiales y flectores en las costillas adyacentes. Otros efectos que se observan en la misma zona también pueden tener relación con este movimiento de los capiteles, como, por ejemplo, fisuras más extendidas en las costillas, o fisuras diagonales en la losa superior.

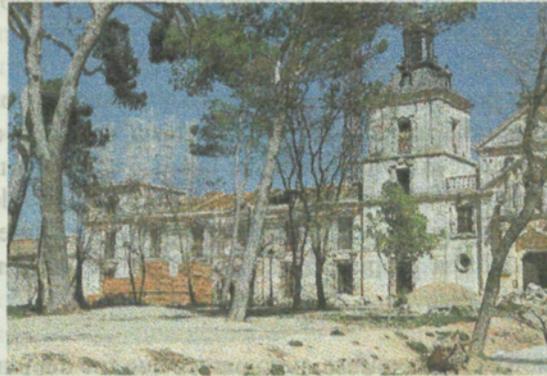
Fig. 3.2.1 Fachada del Palacio de Nuevo Baztan

Los muros del edificio están compuestos con mampostería de piedra caliza concertada con mortero de cal, en la cual se observan muy pocos residuos en la estructura original, aunque no así en obras posteriores de cerramiento de huecos. La organización general de la estructura es mediante unos muros perimetrales, unos muros paralelos a éstos a la altura de las caras interiores del torreón (*cuya estructura se repite simétricamente en las cuatro esquinas del cuerpo principal del Palacio, si bien una de ellas pertenece a la Iglesia y las dos posteriores tienen tan sólo dos altura*), un tercer muro interior, que forme la fachada al patio central y una galería de soportales en torno a dicho patio.

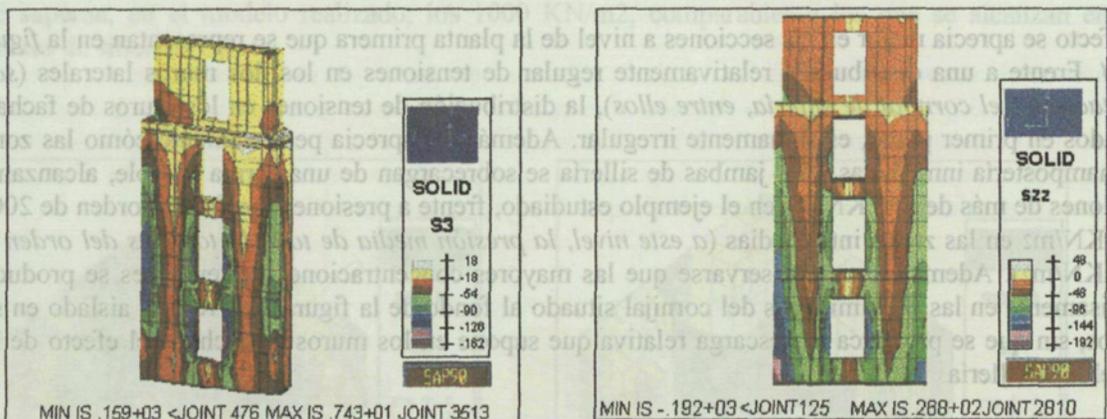
Fig. 3.2.2 Tensiones verticales en la hoja de fachada.
a) Suelo rígido. b) Suelo flexible.

En la *figura 3.2.2* se representa los valores de las tensiones en la hoja de fachada en ambas hipótesis de comportamiento del suelo, y puede observarse la gran analogía que existe entre ellas, pero la gran diferencia existente con las hipótesis de material homogéneo *figura 3.2.3*. Las figuras corresponden a las tensiones verticales de compresión, y están representadas con un código de colores en el cual los valores absolutos de las tensiones van creciendo desde el amarillo hacia el morado pasando sucesivamente por el rojo, el verde y el azul.

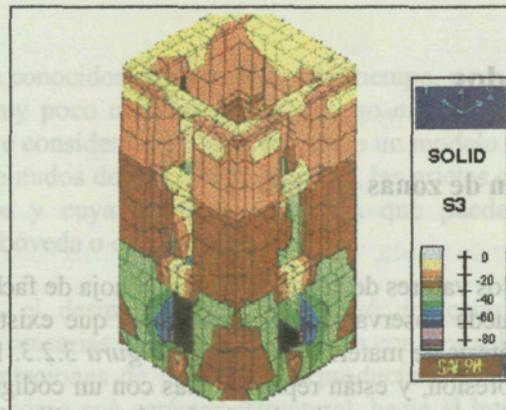
Fig. 3.2.3 Tensiones verticales en la hoja de fachada.
(suelo flexible)

Lo primero que llama la atención al observar estas figuras es que las compresiones en el muro, lejos de tener un reparto uniformemente creciente desde la coronación hacia la base, presentan una distribución sumamente irregular. Las piezas de sillería, tanto en las jambas como en las esquinas, tienden a sobrecargarse y a atraer hacia si una fracción de la carga nada despreciable.

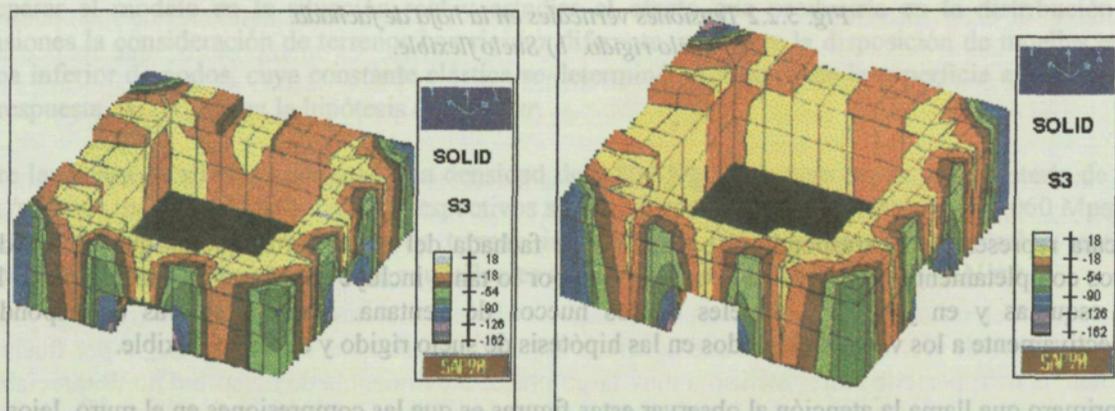
Fig. 3.2.4 Tensiones verticales en el nivel del primer forjado.
a) Suelo rígido. b) Suelo flexible.

El efecto se aprecia mejor en las secciones a nivel de la planta primera que se representan en la figura 3.2.4. Frente a una distribución relativamente regular de tensiones en los dos muros laterales (sólo afectada por el cornijal de sillería, entre ellos), la distribución de tensiones en los muros de fachada situados en primer plano, es sumamente irregular. Además, se aprecia perfectamente cómo las zonas de mampostería inmediatas a las jambas de sillería se sobrecargan de una forma notable, alcanzando presiones de más de 650 KN/m² en el ejemplo estudiado, frente a presiones medias del orden de 200 a 250 KN/m² en las zonas intermedias (a este nivel, la presión media de toda la torre es del orden de 270 KN/m²). Además, puede observarse que las mayores concentraciones de tensiones se producen precisamente en las proximidades del cornijal situado al fondo de la figura, que resulta aislado en sus muros, sin que se produzca la descarga relativa que supone en los muros de fachada el efecto de los dinteles de sillería

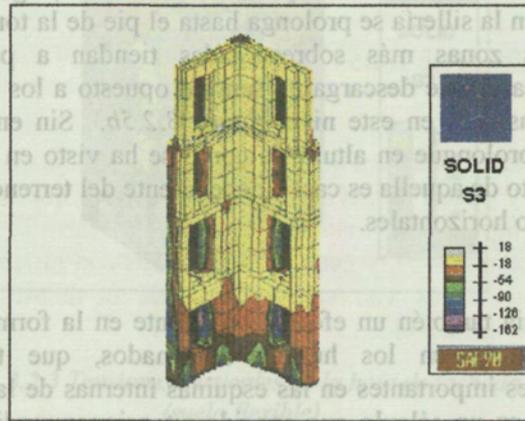
Fig. 3.2.6 Compresiones en las caras internas de los muros de fachada con adornos de sillería. (suelo rígido).

En la *figura 3.2.6* se aprecia también un efecto consistente en la formación de arcos internos en la sección transversal del muro en los huecos abocinados, que tienden a producir también concentraciones de tensiones importantes en las esquinas internas de las bocinas, fenómeno también que tiende a infravalorarse en un cálculo que considera tensiones medias. Este efecto se produce en todos los niveles, si bien dada la escala de colores del modelo sólo se aprecia bien en el arranque de la base en la hipótesis de suelo rígido, en que las tensiones llegan a alcanzar en la hoja interior valores que superan, en el modelo realizado, los 1000 KN/m², comparables a los que se alcanzan en los remates de sillería

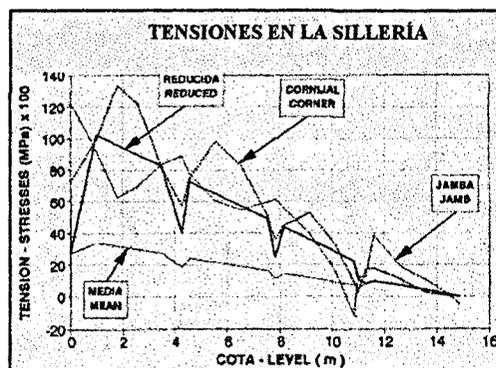
Tabla 3.2.1 Tensiones en las piezas de sillería

Al analizar el comportamiento de las zonas de sillería se encontró que si se reducen las tensiones en estas zonas, multiplicándolas por la relación inversa a los módulos de elasticidad, y se comparan con la tensión media en cada nivel, obtenida simplemente dividiendo el axil total por la superficie total, y con la tensión equivalente, obtenida multiplicando el área de las zonas de sillería por la relación de módulos de elasticidad se obtiene el resultado que se expresa en la tabla 3.2.1.

Así pues, en general, las piezas de sillería resultan sometidas a tensiones claramente superiores a las que les corresponderían con el sistema tradicional de cálculo, luego las zonas de mampostería estarán sometidas, en general, a tensiones inferiores a las que resultarían con este procedimiento de cálculo

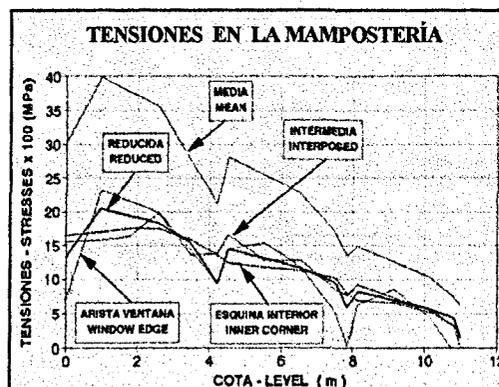
Tabla 3.2.2 Tensiones en la mampostería y en zonas alejadas de la sillería.

En la gráfica de la tabla 3.2.2 se representan las tensiones correspondientes a tres de las zonas de mampostería relativamente alejadas de las de sillería: la vertical intermedia entre jamba y cornijal, la vertical de la arista interior de la ventana y la vertical de la esquina interna.

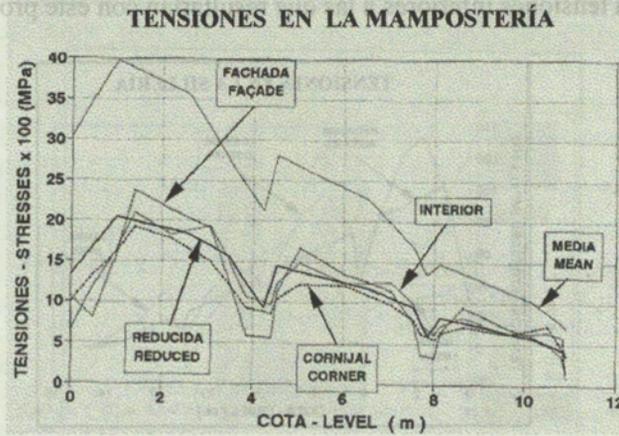
Tabla 3.2.3 Tensiones en la mampostería y en zonas próximas a la sillería.

Se puede ver que las tensiones que se producen en el centro de los bloques adyacentes a las jambas superan la tensión media supuesta sección equivalentes, en las zonas de los huecos, en cerca del 15% como media, llegando a alcanzar el 25%, mientras que los situados en el interior del cornijal se mantienen en niveles tensionales próximos a los teóricos y por debajo de éstos.

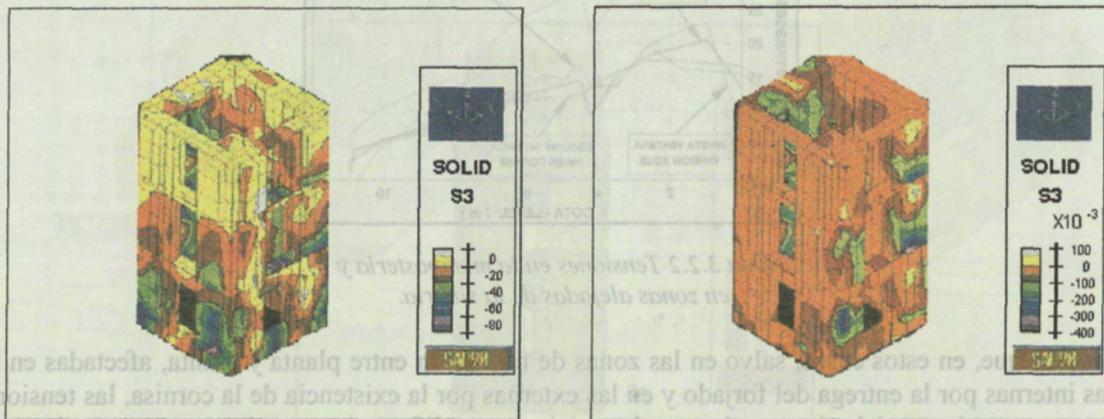
Fig. 3.2.8 Tensiones al actuar el sismo
a) Material homogéneo. b) Material real.

Este efecto es también notable en la respuesta de la estructura frente a las acciones sísmicas. En la figura 3.2.8 puede verse la considerable diferencia existente en la distribución de tensiones en la estructura cuando se somete a estas acciones en la hipótesis de considerarla como construida con un material homogéneo o considerando la existencia de esas inclusiones rígidas en las esquinas y alrededor de los huecos.

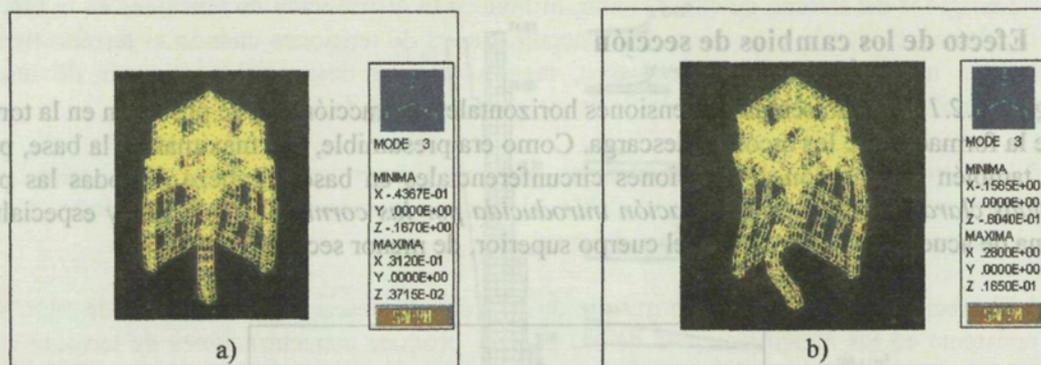
Pero el efecto es aún más notable en los modos de vibración secundarios de la estructura mostrado en la figura 3.2.9. La diferencia es crítica en el tercer modo de vibración en el cual, el cornijal interno de la torre, aislado en dos fachadas sin adornos de sillería y por ello de configuraciones generales sensiblemente menos rígidas, entra en un modo particular de vibración sumamente desfavorable para su estabilidad, lo cual no ocurre, obviamente, en la hipótesis simplificadora de homogeneidad del material.

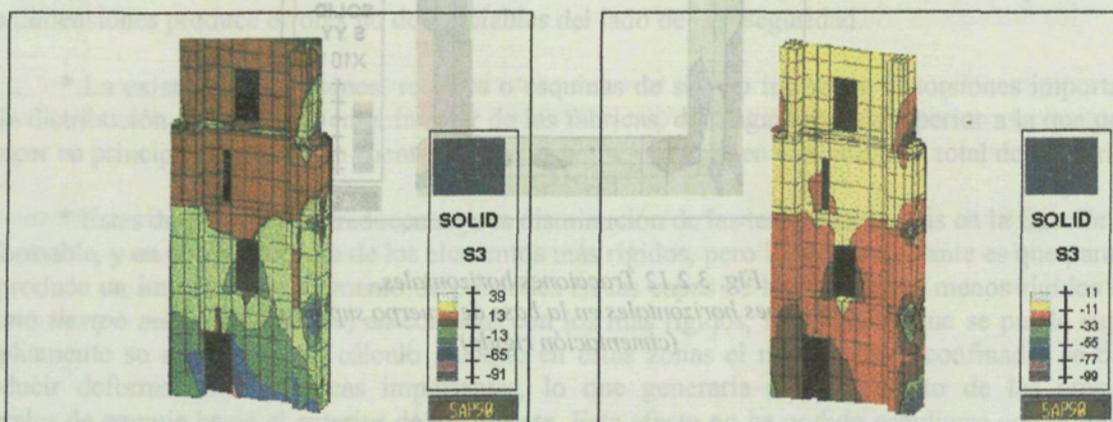
En la *figura 3.2.10* se representan las tensiones de compresión en uno de los muros interiores de mampostería, en que los huecos en las distintas plantas no coincidían en la misma vertical. Pese a que la proximidad de los muros laterales contribuye de forma importante a paliar este defecto, se aprecia perfectamente el incremento de carga que debe recibir el machón resultante en planta baja. Sin embargo, los mecanismos de distribución por arcos de descarga internos resultan ser muy eficaces, y el incremento de tensiones no es excesivo. En estas dos figuras se aprecia, además, el efecto de regularización que supone un terreno deformable, aliviando de forma muy considerable los picos de tensiones que se producen en la base de la torre.

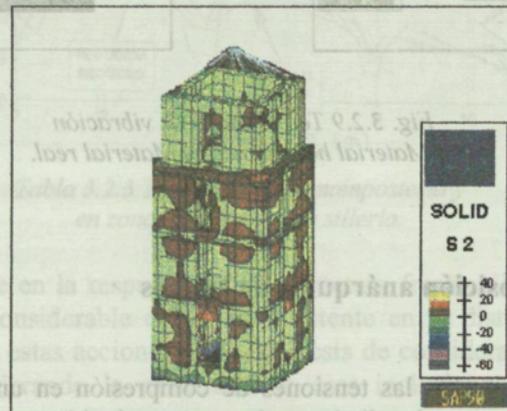
Fig. 3.2.11 Tracciones horizontales (cimentación rígida)

En la *figura 3.2.11* se representan las tensiones horizontales de tracción que se producen en la torre por causa de la formación de los arcos de descarga. Como era presumible, son máximas en la base, pero se observa también la aparición de tracciones circunferenciales en base y cabeza de todas las plantas (producidas claramente por la rigidización introducida por las cornisas de sillería) y especialmente en la zona de acuerdo en el arranque del cuerpo superior, de menor sección.

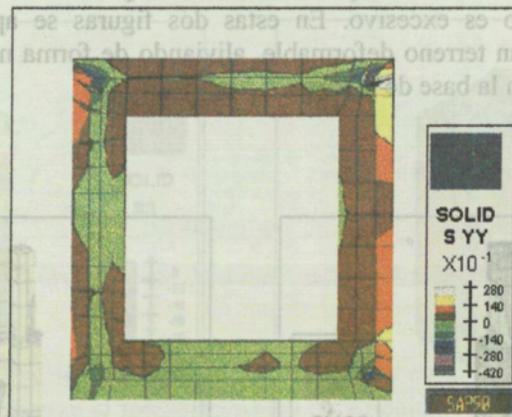
Fig. 3.2.12 Tracciones horizontales. Tracciones horizontales en la base del cuerpo superior (cimentación rígida)

La base de este cuerpo se representa en el diagrama de la *figura 3.2.12*, que representan las tensiones según el eje Y-Y. Las tracciones más importantes se producen en las esquinas, llegando a alcanzar 0.25 Mpa, valor muy por encima de la resistencia de una mampostería normal y difícilmente absorbible por una sillería de calidad, pero es aún más importante observar que la tensión de tracción media es del orden de 70 KN/m², valor que no resulta nada despreciable, y que no es tenido generalmente en cuenta al diseñar zunchos de refuerzo en este tipo de estructuras.
