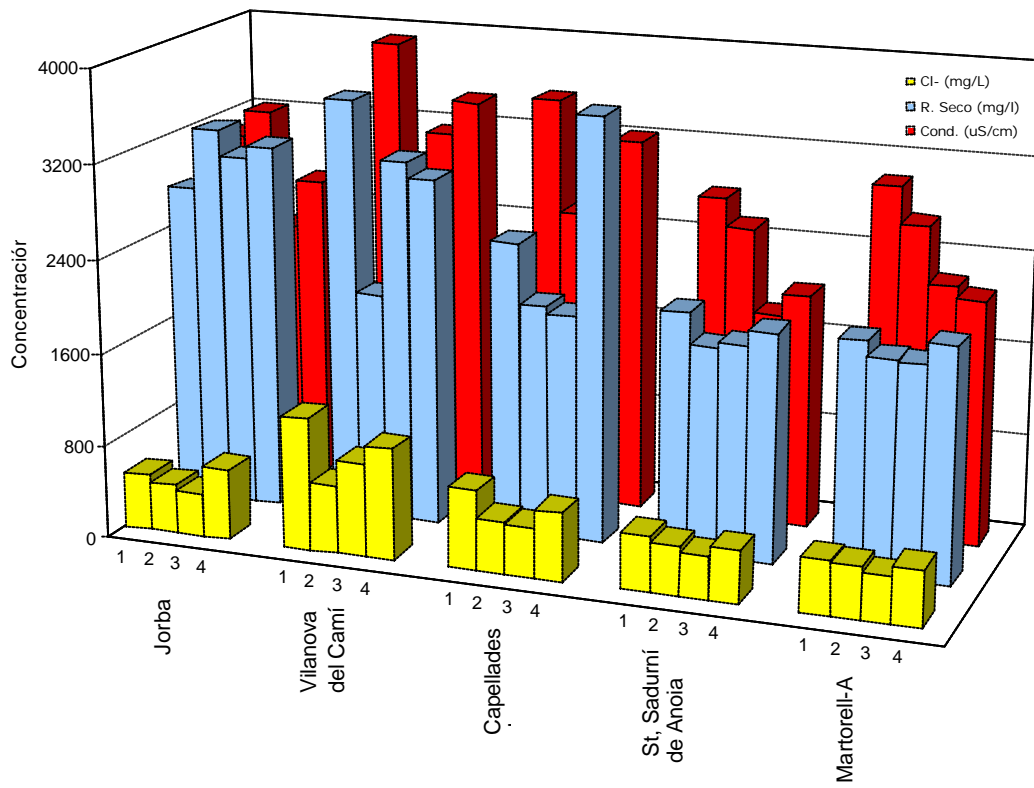
Figura 15: Evolución espacial y temporal de cloruros, residuo seco y conductividad en el río Anoia
