4.5.- Sensores de oxígeno en circuitos experimentales

4.5.1.- Diseño de los prototipos de sensores

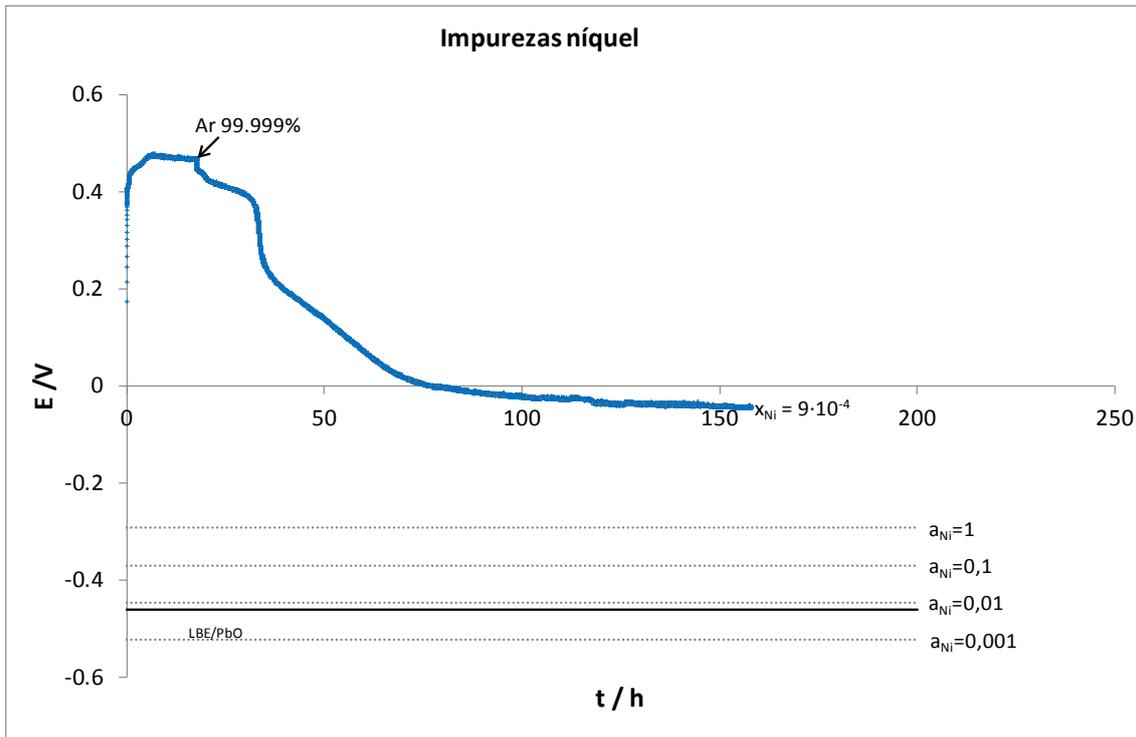
Figura 4.4.9 Potencial del sensor con Ni como impureza metálica en el LBE y Ar+10%H₂ y Ar 99.999% como gases de cobertura

En este caso, igual que con aire como gas de cobertura, el potencial del sensor se estabiliza en valores de -0.05 V que corresponden a presiones parciales de oxígeno cercanas a 10^{-30} bar, aún menores que en la experiencia anterior. Esto parece confirmar la hipótesis de la formación de una capa de óxido de níquel en la superficie que dificulta el paso de oxígeno hacia el LBE.

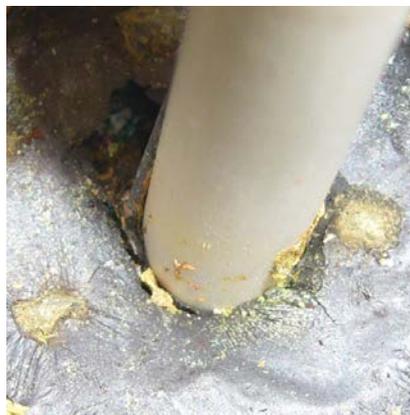
Figura 4.4.10 Superficie del plomo-bismuto después de uno de los experimentos con níquel como impureza metálica.

La capa que se observa en la superficie del LBE al finalizar cada una de las experiencias confirma esta hipótesis (Figura 4.4.10)

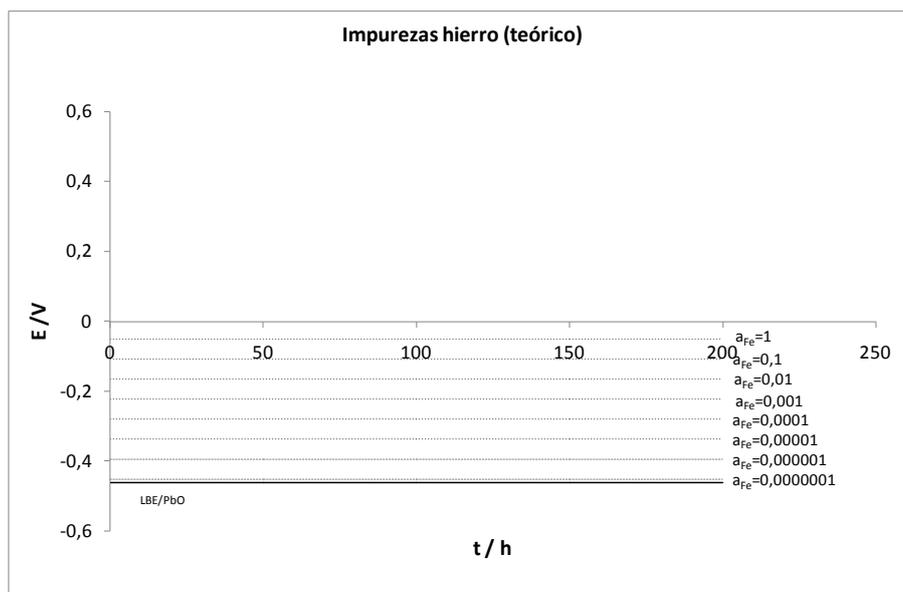
Figura 4.4.11 Potencial teórico del sensor con diferentes actividades de hierro como impureza metálica en el LBE a 500°C y en condiciones de saturación de oxígeno.

La variación de energía libre de Gibbs de formación de la magnetita a 500°C es -433036 J/mol O₂ [50]. Entonces, la presión parcial de oxígeno correspondiente a la reacción de equilibrio es $5.5 \cdot 10^{-30}$ bar ([Ec.4.4.1]). En esta situación, para un sensor con sistema de referencia In/In₂O₃, el potencial teórico en condiciones de saturación de oxígeno del sistema Fe-LBE, para $a_{Fe}=1$, debería ser -56 mV.

La Figura 4.4.11 muestra los potenciales teóricos del sensor de oxígeno a diferentes actividades de hierro en LBE en condiciones de saturación de oxígeno.

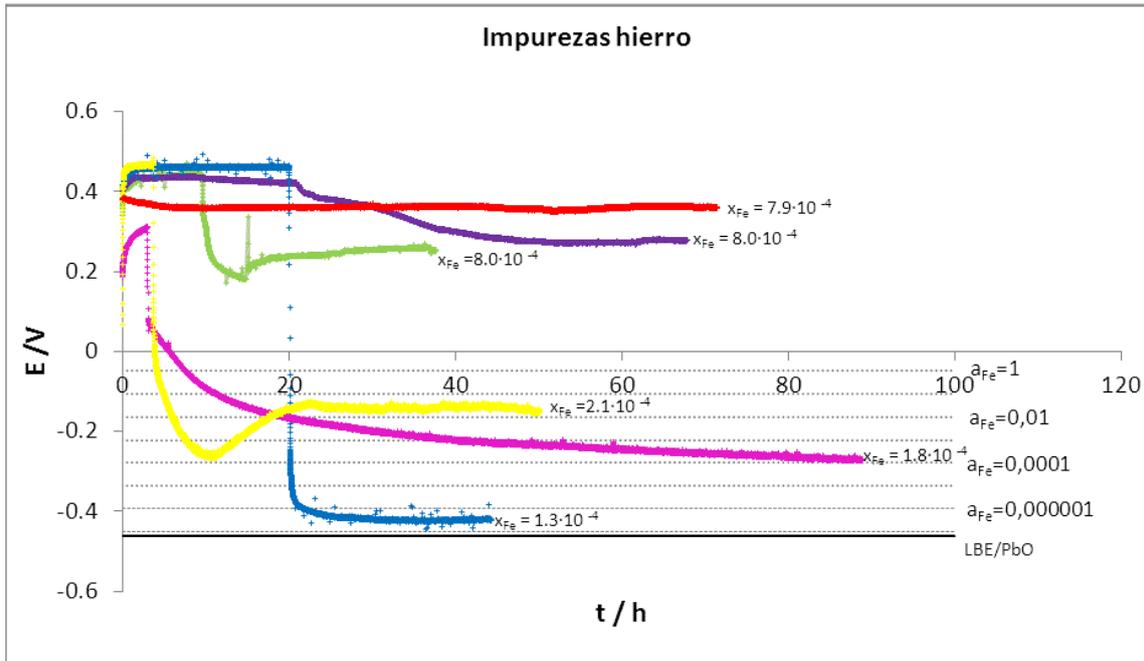
Figura 4.4.12 Potencial del sensor con Fe como impureza metálica en el LBE y Ar+10%H₂ y aire como gases de cobertura

La Figura 4.4.12 muestra la evolución del potencial frente al tiempo de sensores sumergidos en mezclas LBE + Fe ($1 \cdot 10^{-4} < x_{Fe} < 8 \cdot 10^{-4}$).

En la primera parte de la experiencia, cuando las mezclas están expuestas al ambiente reductor, el potencial de los sensores es superior a 0.3V en todos los casos. Esto equivale a presiones parciales de oxígeno inferiores a 10^{-35} bar. Una vez el metal fundido se expone a aire como gas de cobertura los sensores pueden seguir diferentes comportamientos:

- $x_{Fe} = 1.3 \cdot 10^{-4}$: El potencial del sensor se estabiliza en potenciales cercanos a la formación de PbO.
- $1.8 \cdot 10^{-4} < x_{Fe} < 2.1 \cdot 10^{-4}$: El potencial de los sensores se estabiliza en valores cercanos a la formación de magnetita para actividades de hierro menores a la unidad.
- $x_{Fe} > 7.9 \cdot 10^{-4}$: El potencial de los sensores no experimenta cambios bruscos, manteniéndose siempre en potenciales positivos, es decir, a presiones parciales de oxígeno en el LBE muy bajas (inferiores a la presión parcial de oxígeno en el sistema de referencia, In/In₂O₃, $3.0 \cdot 10^{-31}$ bar). Esto puede deberse a la formación de una capa de óxido de hierro en la superficie que impide que la transferencia de oxígeno entre el gas de cobertura y el LBE. En este contexto, el sensor no experimenta cambios.

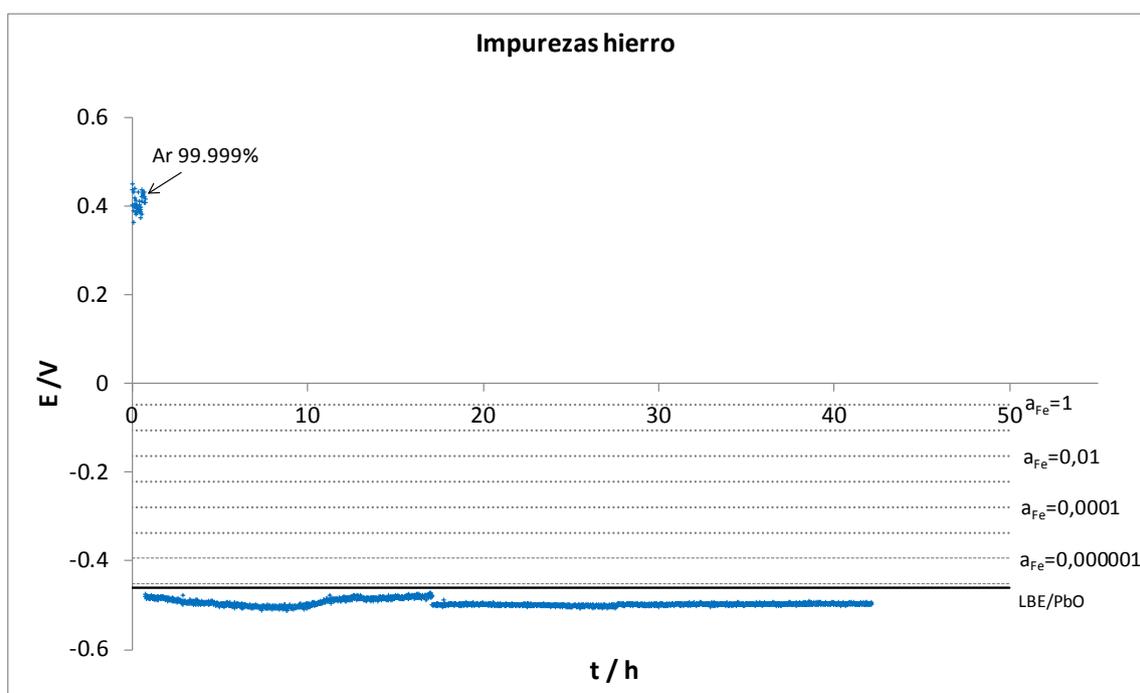
Figura 4.4.13 Potencial del sensor con Fe como impureza metálica en el LBE y Ar+10% H₂ y Ar 99.999% como gases de cobertura

Para comprobar si esta disolución de Fe se comporta de manera similar a las disoluciones anteriores, se ha medido la evolución del potencial de un sensor frente al tiempo en ésta, al cambiar el gas de cobertura de 10 % H₂ + 90 % Ar a Ar 99.999%. Los resultados se muestran en la Figura 4.4.13.

A partir del potencial del sensor no se puede observar la formación de óxidos de hierro; el potencial del sensor se estabiliza a valores cercanos a la formación de PbO. Se comprueba que el resultado confirma los resultados obtenidos en las experiencias anteriores, puesto que para $x_{\text{Fe}} = 1.3 \cdot 10^{-4}$ se había observado formación de PbO y en esta experiencia, con contenidos más bajos de hierro, también se observa solamente la formación de PbO.

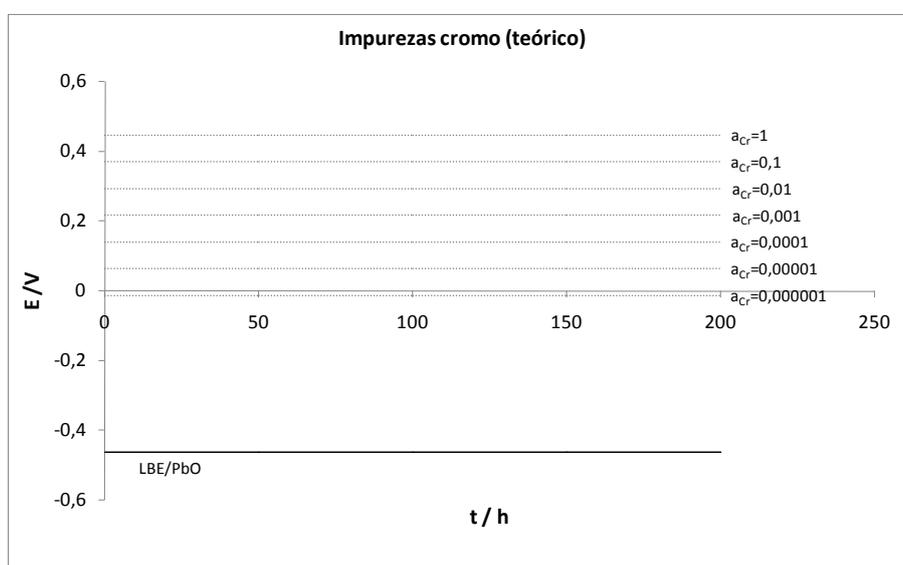
Figura 4.4.14 Potencial teórico del sensor con diferentes actividades de cromo como impureza metálica en el LBE a 500°C y en condiciones de saturación de oxígeno.

La variación de energía libre de Gibbs para la formación de óxido de cromo (Cr_2O_3) a 500°C es $-624428 \text{ J/mol O}_2$ [50]. Así, la presión parcial de oxígeno correspondiente a esta reacción de equilibrio es $6.5 \cdot 10^{-43} \text{ bar}$ ([Ec.4.4.1]). En esta situación el potencial teórico del sensor en condiciones de saturación de oxígeno del sistema Cr/LBE para $a_{\text{Cr}} = 1$ debería ser igual a 447 mV . Todos los experimentos se han realizado a 500°C .

La Figura 4.4.14 muestra los potenciales teóricos del sensor de oxígeno teórico a diferentes actividades de cromo en LBE en condiciones de saturación de oxígeno.

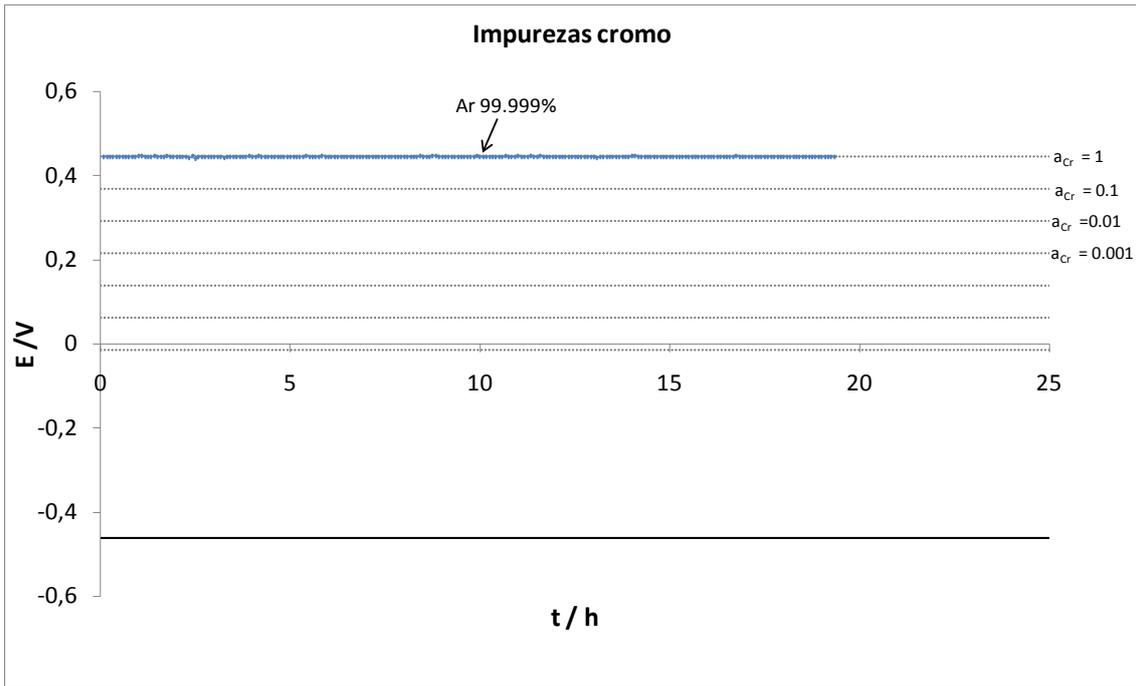
Figura 4.4.15 Potencial del sensor con Cr como impureza metálica en el LBE y Ar+10%H₂ y Ar 99.999% como gases de cobertura

Aun así, y debido a la baja solubilidad prevista para el cromo en LBE, se han realizado experiencias con esta disolución saturada. La Figura 4.4.15 y la Figura 4.4.16 muestran la evolución del potencial del sensor cuando el gas de cobertura cambia de un ambiente reductor a Ar 99.999% , Figura 4.4.15, o a aire ($20\% \text{ O}_2$), Figura 4.4.16.

Se puede observar que en ningún caso se detecta la formación de PbO ni ningún cambio en el potencial del sensor. Esto es debido a que la presión parcial de oxígeno en el equilibrio de formación de Cr₂O₃ es muy parecida a la presión parcial de oxígeno en el gas de cobertura reductor (Ar + 10% H₂). Así, no se observa ningún

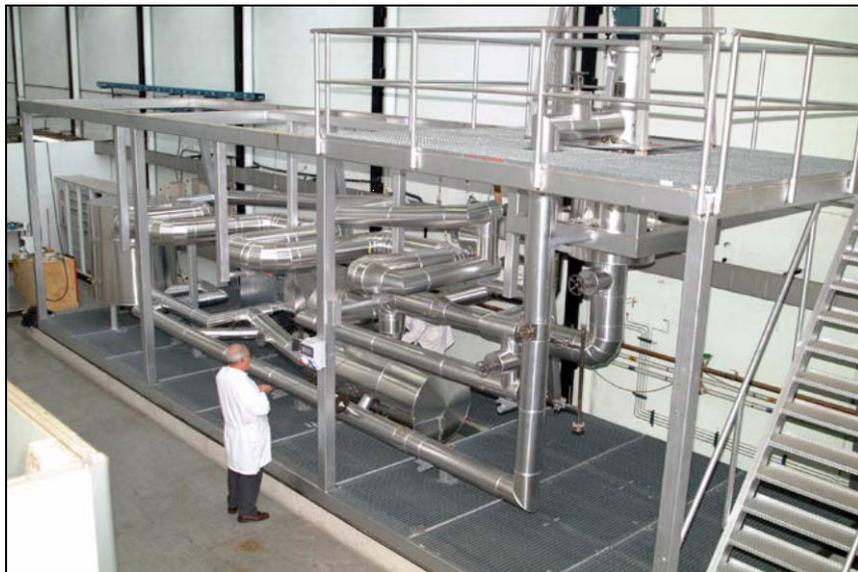
Figura 4.5.1 LINCE circuito experimental diseñado y construido en el CIEMAT (España)

En los reactores ADS, el metal fundido (LBE o Pb) estará en movimiento. Por este motivo, los sensores de oxígeno deben ser lo suficientemente resistentes para garantizar un tiempo de funcionamiento largo en este entorno. Las cerámicas de que están contruidos estos sensores son frágiles y, por tanto, necesitan una cubierta protectora para trabajar en las condiciones de operación de los futuros reactores. En el contexto del Dominio 4 (DEMETRA) en el proyecto integrado EUROTRANS, en el 6º Programa Marco, diferentes laboratorios europeos han construido circuitos experimentales a gran escala, *loops*, en los cuales se puede trabajar con LBE o Pb en condiciones dinámicas (a velocidades lineales entre 1 y 2 m/s). Entre ellos se encuentran CEA en Francia, KIT en Alemania, ENEA en Italia, NRI en la República Checa y CIEMAT en España. En la Figura 4.5.1 se muestra el circuito experimental de CIEMAT (Centro de Investigaciones Energéticas, Medioambientales y Tecnológicas, Madrid) que recibe el nombre de LINCE. En este circuito experimental se trabaja con 3000 kg de LBE, moviéndose a una velocidad lineal de 1 m/s a una temperatura entre 300 y 400°C.

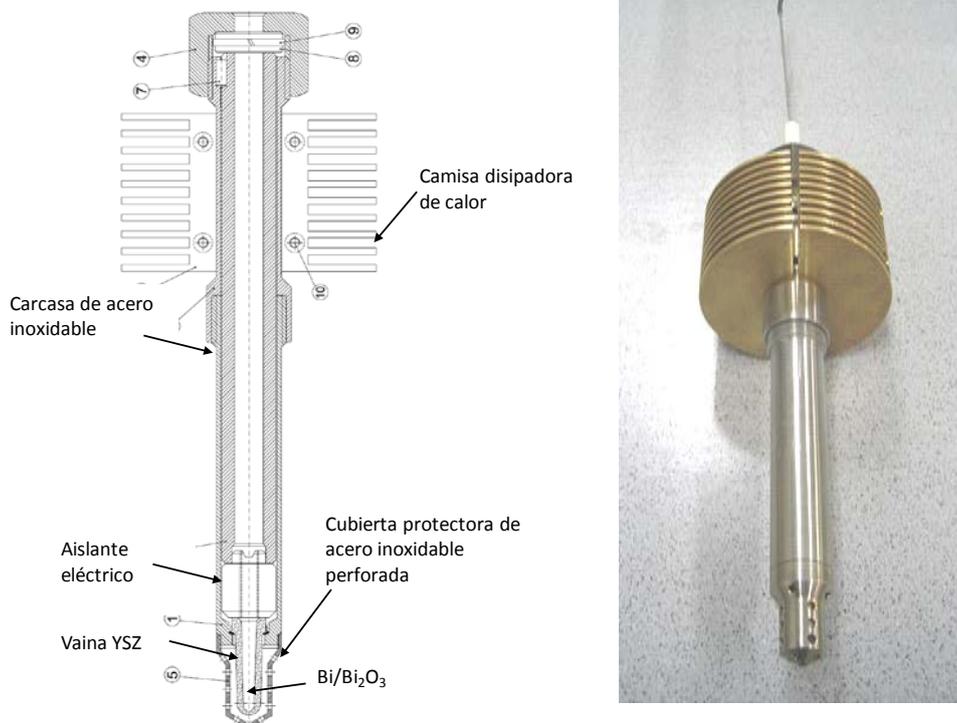
Figura 4.5.2 Esquema del sensor robusto diseñado por el CIEMAT y prototipo

El primer prototipo ha sido diseñado por CIEMAT (Figura 4.5.2). En este sensor el sistema de referencia es $\text{Bi}/\text{Bi}_2\text{O}_3$. El sensor está totalmente protegido por un tubo de acero inoxidable 316, además de una cubierta protectora, también de acero inoxidable, que se ajusta al tubo mediante una rosca mecanizada en la parte inferior. Esta cubierta se ha perforado varias veces a lo largo de su longitud para permitir el paso del metal fundido y su contacto con la vaina de YSZ. Como contacto eléctrico con el metal fundido, se utiliza la misma carcasa metálica del sensor.

El diseño original del sensor incorpora un dissipador de calor como medida de protección; en el caso de rotura de la vaina cerámica, impediría que el metal fundido saliera del circuito, solidificándolo.

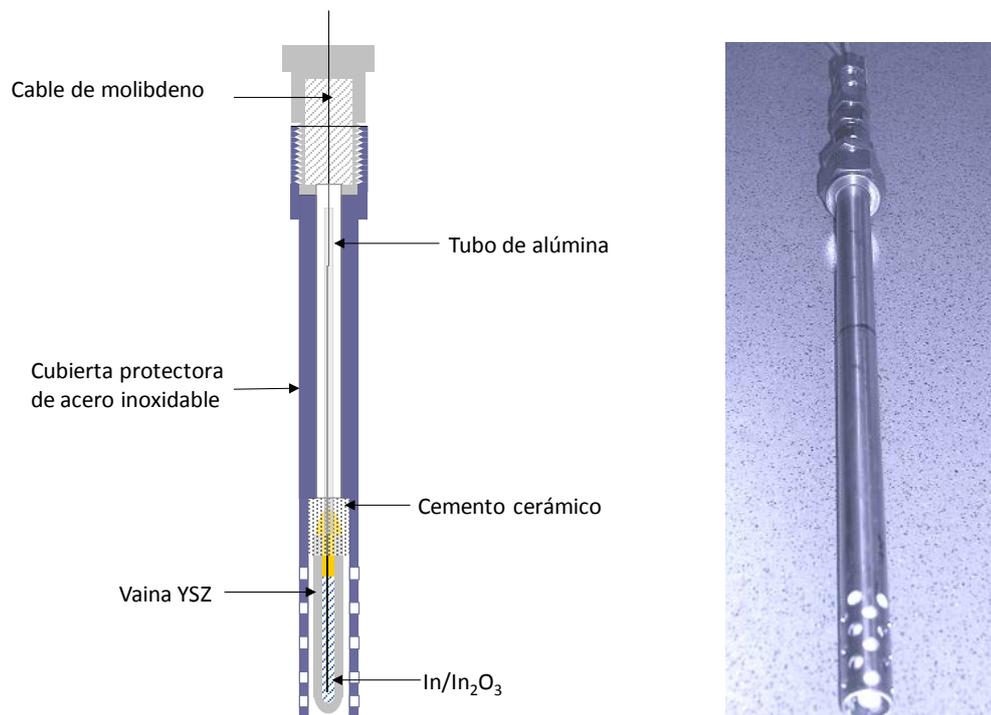
Figura 4.5.3 Esquema del sensor robusto diseñado por el IQS y su prototipo

El segundo prototipo ha sido diseñado por el IQS (Figura 4.5.3). Emplea $\text{In}/\text{In}_2\text{O}_3$ como sistema de referencia. La vaina cerámica está cerrada en este prototipo mediante cemento cerámico (Glassbond Sauereisen, Zircon potting cement No.13R). Como en el diseño anterior, la vaina cerámica se encuentra totalmente protegida por un tubo de acero inoxidable que la protege del movimiento del metal fundido. En este caso, pero, no hay una cubierta roscada sino que es el mismo tubo que se ha perforado en su parte inferior para mantener el contacto de la vaina de YSZ con el metal fundido. Se han realizado agujeros de 4 mm de diámetro repartidos en una longitud de 30 mm. El cemento cerámico, en el momento de la aplicación es una pasta poco viscosa, se ha introducido por los agujeros superiores con la ayuda de una jeringa para sellar totalmente el sensor.

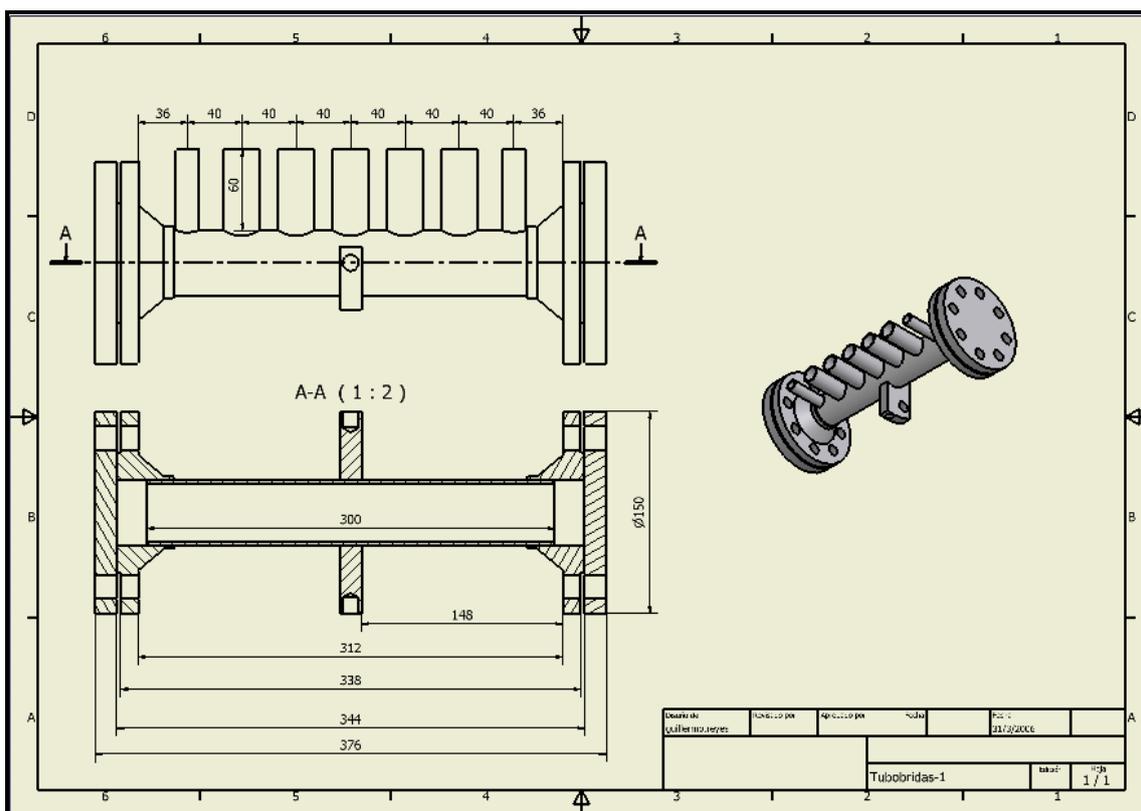
Figura 4.5.4 Diseño del montaje experimental para poder trabajar en condiciones dinámicas

El diseño del montaje experimental para poder trabajar en condiciones dinámicas se muestra en la Figura 4.5.4. Ha sido diseñado por el Dr. Guillermo Reyes del Departamento de Ingeniería Industrial del IQS. Está construido en acero inoxidable AISI 316L y formado por una sección de tubo de 300 mm de longitud y 45 mm de diámetro, cerrada por ambos lados por 2 tapas, perforadas en la corona exterior, y unidas mediante 4 tuercas.

A la sección de tubo entran perpendicularmente 7 tubos de 60 mm de longitud. De estos, 4 son para la entrada de sensores, el central para un termopar tipo K (1.5 mm

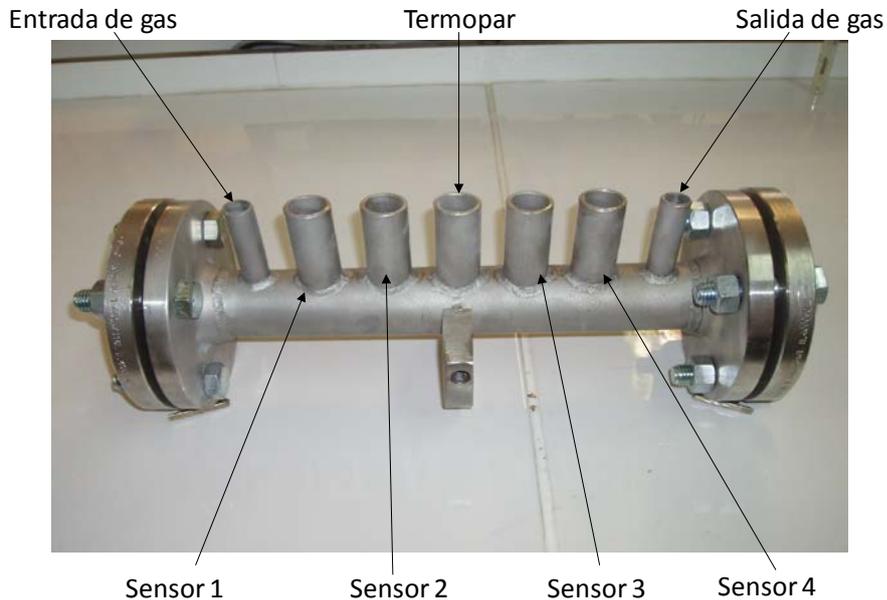
Figura 4.5.5 Distribución de sensores en el montaje experimental

de diámetro y 250 mm de longitud) y los de los extremos para la entrada y salida de gases. Esta distribución se muestra en la Figura 4.5.5. El termopar tipo K se introduce en el montaje junto con una vaina protectora de alúmina para evitar el contacto directo con el LBE fundido que podría disolverlo.

En la Figura 4.5.7 se muestra la evolución del potencial del sensor IQS a 450°C situado en la posición 3 (Figura 4.5.5). Los gases de cobertura empleados fueron 90% Ar + 10% H₂ y una mezcla H₂/H₂O (3:1). Ambos fueron dosificados a un caudal de 200mL/min. Esta experiencia se paró después de 3800h en funcionamiento debido a un fallo del sistema de calefacción que provocó la solidificación del LBE y la posterior rotura de los sensores.

En la Figura 4.5.8 se muestra la evolución del potencial de un sensor CIEMAT a 450°C situado en la posición 2 (ver Figura 4.5.5). Para un sensor con sistema de referencia Bi/Bi₂O₃, la presión parcial de oxígeno del referencia a 450°C es de $8 \cdot 10^{-19}$ bar. Esto significa que, para un gas de cobertura con una relación H₂/H₂O (3:1), el potencial del sensor debería ser de 0.46 V. Se puede observar que esto no ocurre. El sensor detecta una diferencia de potencial de 0 V aunque cambie la concentración oxígeno del gas de cobertura. Este hecho parece indicar que el sensor está cortocircuitado, Se decidió parar esta experiencia después de 480 h y reutilizar el diseño del sensor CIEMAT para la segunda secuencia de experiencias, cambiando la vaina de YSZ y el elemento de referencia.

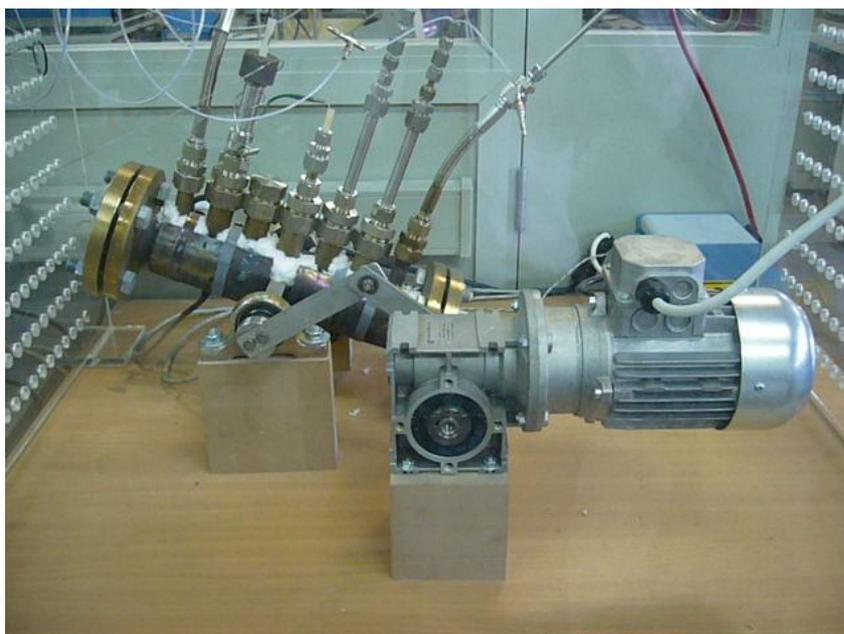
Figura 4.5.6 Montaje experimental, diseñado para probar sensores de oxígeno en condiciones dinámicas, en funcionamiento.

Para evitar la pérdida de calor, el montaje se ha calorifugado con lana mineral. Por último, se conecta a un motor eléctrico (LANCOR 16334) que permite un movimiento oscilante del metal líquido a una velocidad lineal máxima aproximada de 5cm/s. En la Figura 4.5.6 se muestra el montaje experimental una vez ensamblado y en funcionamiento.

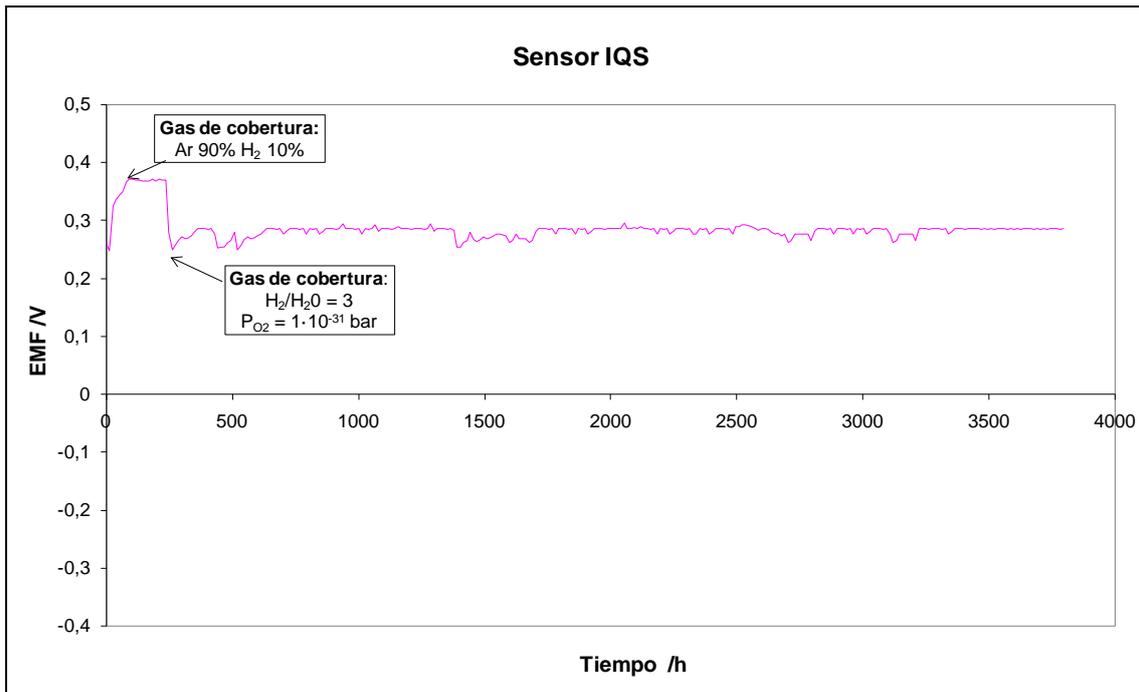
Figura 4.5.7 Evolución con el tiempo de el potencial del sensor IQS en el periodo Febrero - Julio 2007

Durante todo la experiencia, el potencial del sensor registra valores correspondientes a ambientes más reductores que la formación de In₂O₃ (el sensor IQS utiliza una mezcla de referencia de In/In₂O₃). En la primera parte, este hecho corresponde al gas de cobertura (90% Ar+ 10% H₂). El sensor se estabiliza alrededor de 0.38V, lo que a 450°C equivale a una presión parcial de oxígeno de 10⁻⁴⁴ bar.

En la segunda parte de la experiencia, una mezcla H₂/H₂O (3:1) fija una presión parcial de oxígeno a 450°C de 1·10⁻³¹bar (que corresponde a una señal del sensor de -0.09V). Sin embargo, el potencial del sensor se estabiliza en valores cercanos a 0.25V, lo que corresponde a una presión parcial de oxígeno de 10⁻⁴¹bar. Se observa un cambio en la señal de sensor hacia valores de presión parcial de oxígeno mayores (de 10⁻⁴⁴ a 10⁻⁴¹ bar). Pero este cambio no corresponde a la presión parcial de oxígeno fijada por el gas de cobertura. Esta diferencia puede ser debida a un consumo de oxígeno por parte del acero del montaje que a estas temperaturas puede reaccionar con el oxígeno. Así, el oxígeno disuelto en LBE es muy inferior al oxígeno del gas de cobertura.

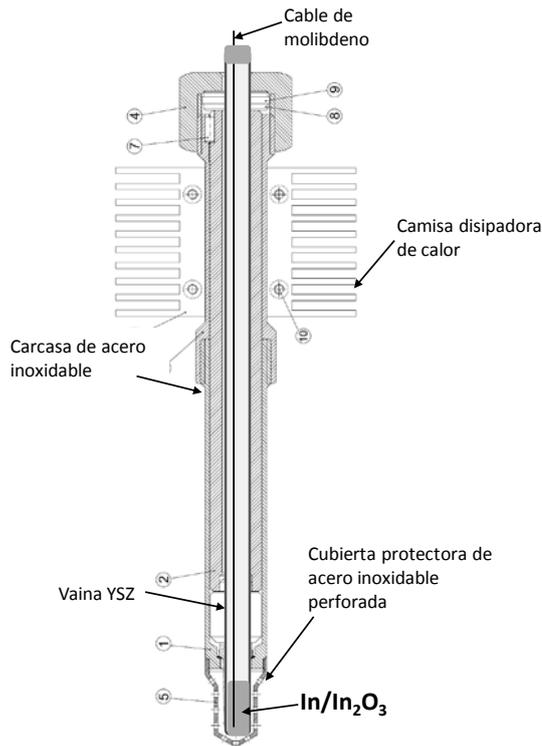
Figura 4.5.9 Esquema del sensor robusto diseñado por el CIEMAT. El elemento de referencia se ha cambiado a $\text{In}/\text{In}_2\text{O}_3$

En la segunda secuencia de experiencias, una nueva vaina de YSZ se adaptó al diseño de cubierta metálica CIEMAT y el elemento de referencia de este nuevo sensor se cambió por $\text{In}/\text{In}_2\text{O}_3$, de esta forma la única diferencia entre los diseños CIEMAT y IQS pasó a ser la cubierta protectora.

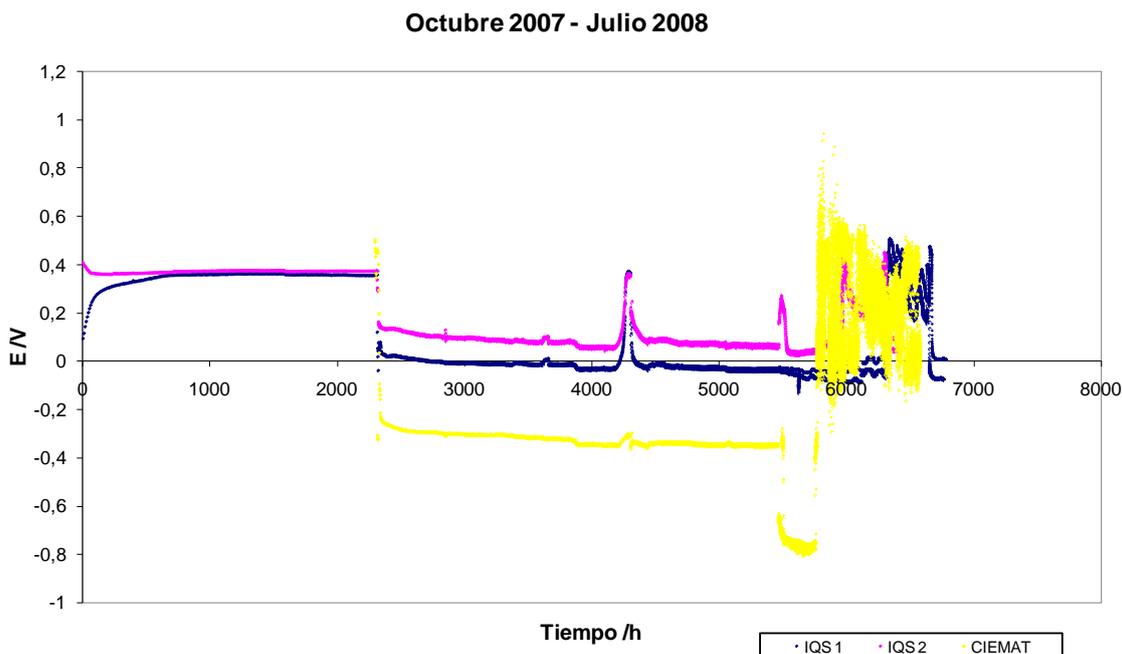
Figura 4.5.10 Evolución con el tiempo del potencial de los sensores IQS 1, IQS 2 y CIEMAT ($\text{In}/\text{In}_2\text{O}_3$) durante el periodo comprendido entre Octubre 2007 y Julio 2008.

La Figura 4.5.10 muestra la evolución del potencial de los sensores con el tiempo. En este caso, el gas empleado durante toda la experiencia como gas de cobertura fue 90% Ar + 10% H_2 a un caudal de 200mL/min. El sensor del CIEMAT se introdujo en el sistema 2300h después de haber empezado la experiencia.

Durante la primera parte de la experiencia, el potencial de los sensores de oxígeno IQS corresponde a un ambiente muy reductor ($P_{\text{O}_2} < 10^{-43}$ bar). Ésta es debida al ambiente reductor que fija el gas de cobertura empleado (90% Ar + 10% H_2). No obstante, se observa una bajada en el potencial (presiones parciales de oxígeno mayores) de ambos sensores cuando el sensor CIEMAT se introduce en el sistema. En este momento se supone que entró aire en el montaje, y los dos sensores IQS detectaron una entrada de oxígeno. Durante el resto de la experiencia no se recuperaron los valores de potenciales correspondientes al ambiente reductor inicial.

A partir de las 2500h, si se siguen los potenciales de cada sensor, se observa que los potenciales siguen tendencias paralelas pero a distintas concentraciones de oxígeno. El valor del sensor CIEMAT es muy cercano al del equilibrio Pb/PbO, mientras que los sensores IQS se quedan en valores intermedios de concentración de oxígeno. Si se compara la parte inferior de ambos diseños de sensores en la Figura 4.5.3 y la Figura 4.5.9, se observa que en el diseño CIEMAT la zona de la cubierta perforada es más estanca que en el diseño IQS. En el caso de llegar a formarse PbO en algún momento de la experiencia, podrían llegar a establecerse equilibrios Pb/PbO en esta zona que el movimiento del LBE difícilmente arrastrará fuera del sensor. Estos equilibrios podrían crear ambientes localizados ricos en oxígeno cerca de la vaina conductora que podrían provocar cambios en la señal absoluta de los sensores contruidos con este diseño. De todas formas, hay que tener en cuenta que la velocidad lineal máxima del LBE en este montaje es de 5 cm/s, mucho más lenta que la que tendrá el LBE en el reactor (de 1 a 2 m/s). Por tanto, habría que comprobar si a estas velocidades también se mantienen estas zonas enriquecidas en oxígeno.

Después de 4200 h del inicio de la experiencia, los sensores IQS detectan una disminución de la presión parcial de oxígeno en el LBE que casi no es detectada por el sensor CIEMAT. Este hecho reafirma la hipótesis que el contenido en oxígeno que mide el sensor CIEMAT está fijado por un equilibrio Me/MeO. Esta disminución del contenido en oxígeno es tan solo un hecho puntual y se puede interpretar como un consumo momentáneo de oxígeno dado que los sensores vuelven a recuperar los valores de potencial al cabo de un intervalo de tiempo muy corto.

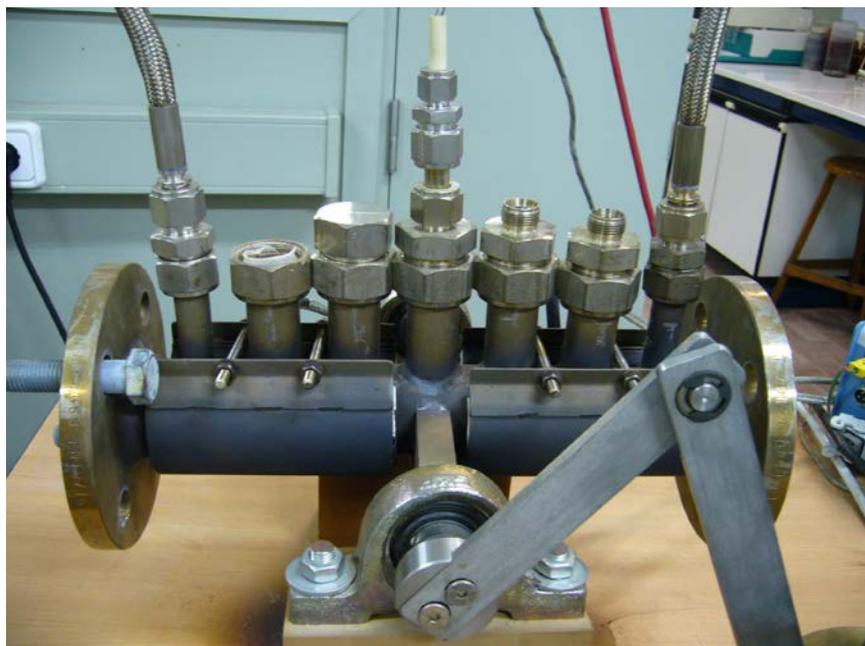
Figura 4.5.11 Aspecto del montaje experimental una vez acabada la experiencia y desmontados los sensores.

En la Figura 4.5.11 se muestra una fotografía del aspecto general del montaje una vez desmontados los sensores y las dos cubiertas laterales.

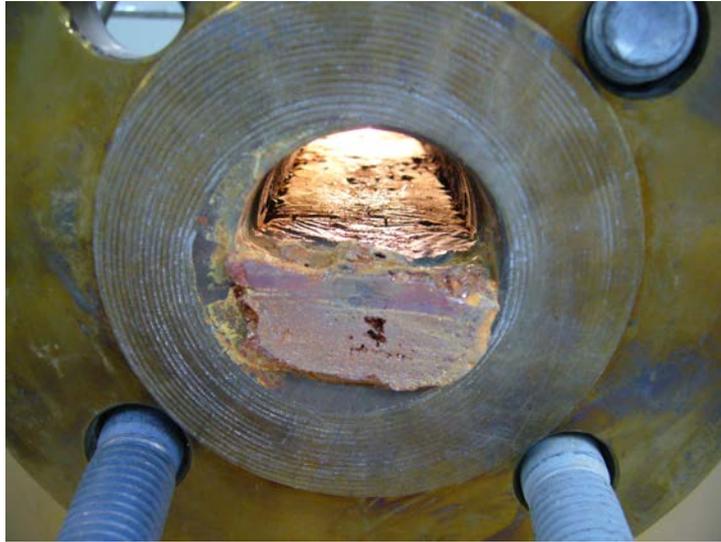
Figura 4.5.12 Extremo del montaje correspondiente a la entrada de gas después de 6800h de funcionamiento

no es hermético; ha entrado aire y ha oxidado el plomo del LBE en ambos extremos del tubo. En el extremo de la entrada de gas, el ambiente reductor ha impedido parcialmente la oxidación pero aun así, se observa la presencia de óxido de plomo.

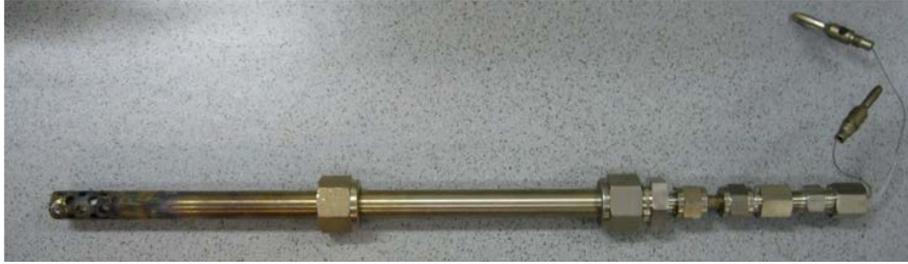
Figura 4.5.14 Aspecto del sensor IQS 1 después de 6800h de funcionamiento

La Figura 4.5.14 muestra el aspecto del sensor IQS 1 después de 6800h de funcionamiento. Se puede observar la formación de óxido del acero inoxidable de la cubierta perforada debido a las condiciones de alta temperatura de trabajo y algunos restos de LBE, pero no se observa la presencia de PbO.

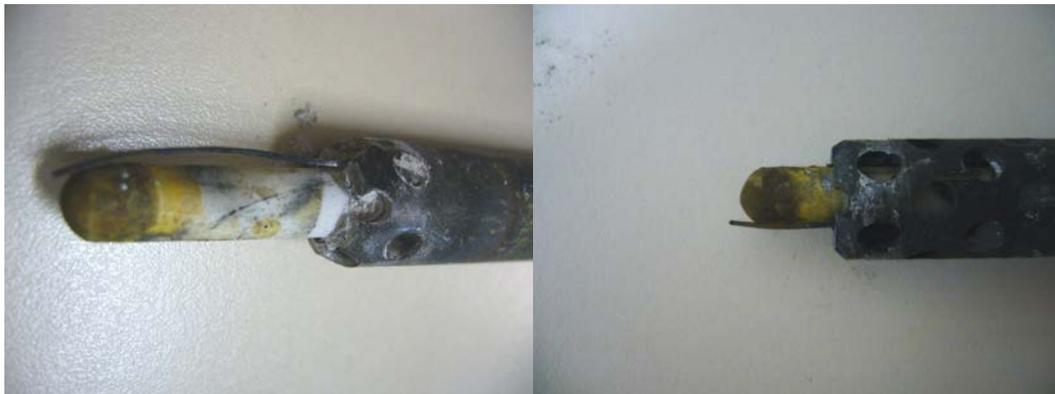
Figura 4.5.15 Aspecto de la vaina de YSZ del sensor IQS 1

En la Figura 4.5.15 se muestra la superficie de la vaina conductora de YSZ una vez cortada la cubierta protectora. En ella se observa una capa de óxido sobre el electrodo de molibdeno y una capa de óxido amarillento sobre la superficie de la vaina. Además, se puede observar una grieta longitudinal en la YSZ.

La capa de óxido amarillento, óxido de plomo, refleja la parte de la vaina que ha estado en contacto con el LBE. La grieta longitudinal puede explicar el mal funcionamiento del sensor durante las últimas horas de la experiencia. Si el indio del elemento de referencia llega a estar en contacto con el plomo, esto puede cortocircuitar el sensor y llegar a resultados incorrectos.

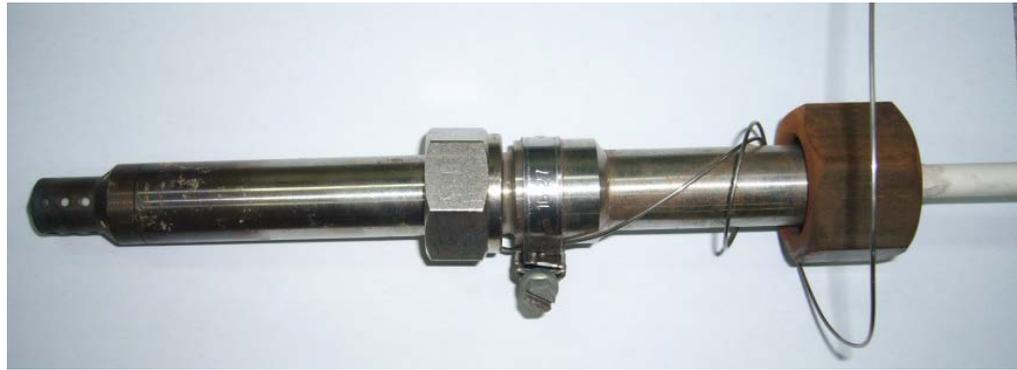
Figura 4.5.16 Aspecto del sensor CIEMAT (In/In₂O₃) después de 4300h de funcionamiento

Por otro lado, la Figura 4.5.16 muestra el aspecto del sensor CIEMAT ($\text{In}/\text{In}_2\text{O}_3$) después de 4300 h de funcionamiento.

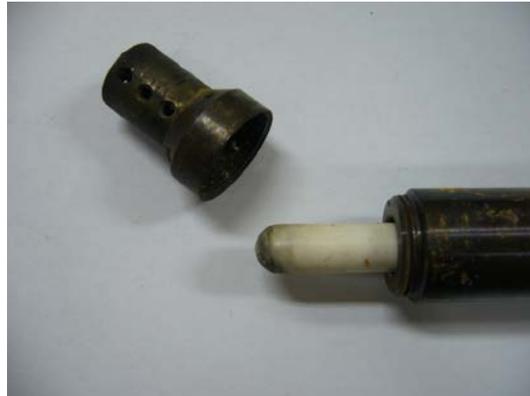
Figura 4.5.17 Aspecto de la vaina de YSZ del sensor CIEMAT (In/In₂O₃)

La Figura 4.5.17 muestra el aspecto de la vaina de YSZ del sensor CIEMAT. Se puede observar que solo hay presencia de óxidos adheridos a la superficie de la vaina en la parte inferior y en la cubierta protectora. Esto justificaría la existencia de una zona enriquecida en oxígeno alrededor de la vaina.

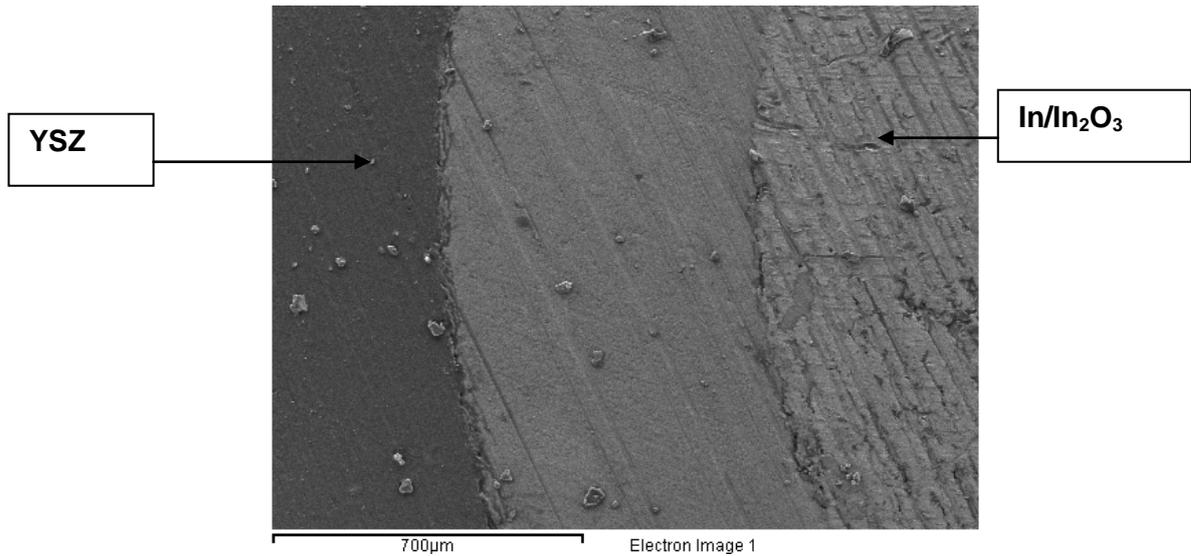
Figura 4.5.18 Micrografía SEM de una sección transversal del sensor IQS 1 después de 6800h de funcionamiento.

Se ha analizado la cerámica encapsulada mediante un microscopio electrónico de barrido (SEM, JEOL JSM 5310). En la Figura 4.5.18 no se observan daños en la cerámica ni en la cara en contacto con el LBE (parte izquierda de la imagen) ni en la cara en contacto con la mezcla de referencia (parte derecha de la imagen)

Visto esto, se decide ampliar la zona de análisis de la Figura 4.5.18 y se observa (Figura 4.5.20) que a esta escala también se identifican pequeñas grietas en la cara interna del electrolito sólido. En ningún caso se observan grietas que lleguen a atravesar la vaina.

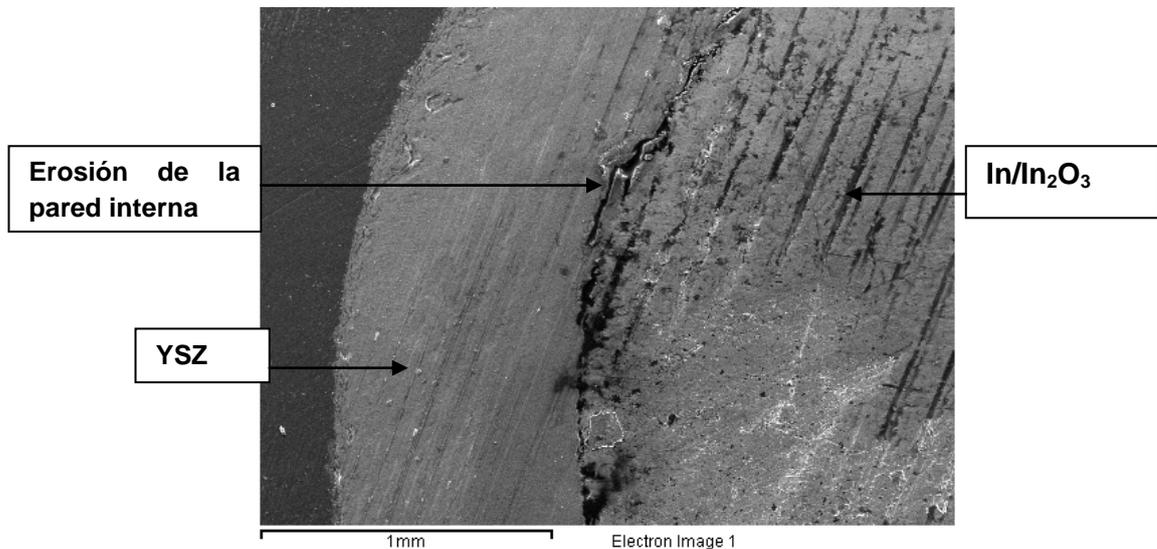
Figura 4.5.19 Micrografía SEM de una sección transversal del sensor IQS 1 después de 6800h de funcionamiento.

No obstante, tomando otro punto de análisis (Figura 4.5.19) se observan pequeñas erosiones en la pared interna de la vaina de YSZ, probablemente producidas por el impacto de la mezcla de referencia durante el movimiento de vaivén.

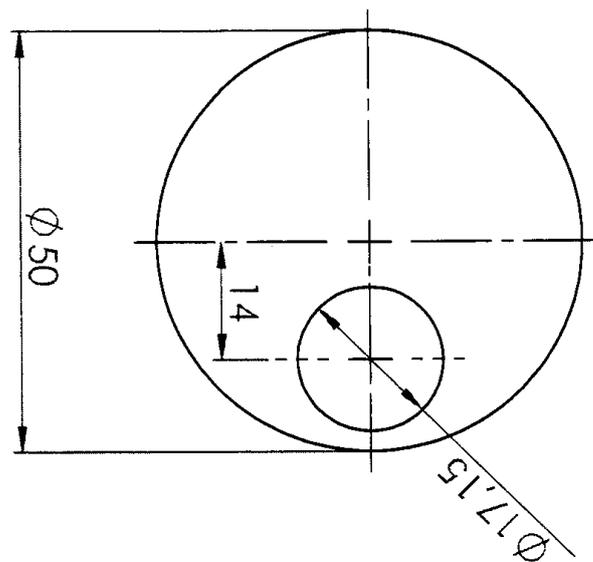
Figura 4.5.21 Esquema del extremo del montaje, con el orificio para el tubo de vaciado.

Se decidió cerrar los extremos del tubo central pero mantener un pequeño orificio (17 mm de diámetro) en uno de los extremos. En este se soldó un tubo de acero inoxidable de 50mm de longitud. Este tubo permite el vaciado completo del montaje pero a su vez puede sellarse con un racor y mantener el montaje completamente estanco. En la Figura 4.5.21 se muestra un esquema de este diseño.

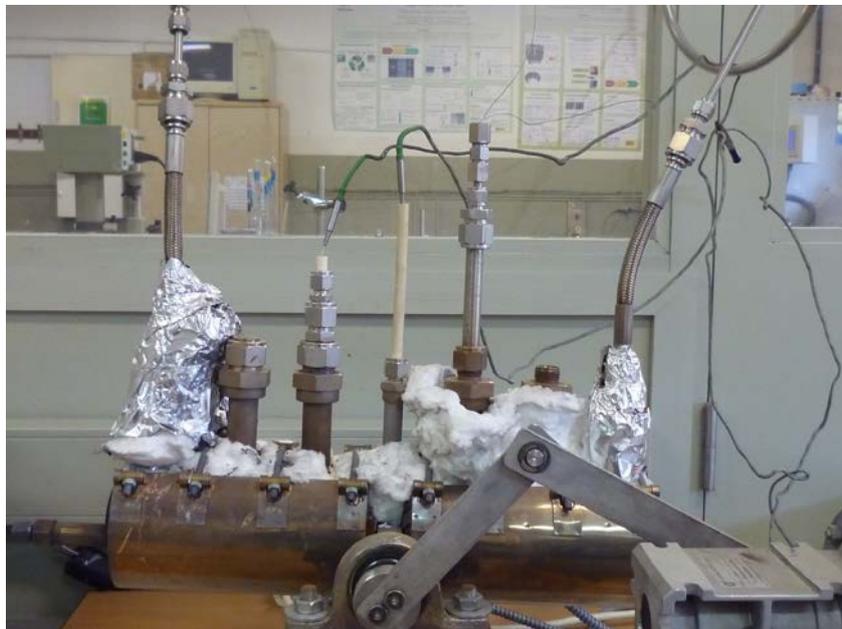
Figura 4.5.23 Montaje experimental para el ensayo de sensores de oxígeno en condiciones dinámicas.

Todos los cambios se han realizado en el cuerpo central, de forma que se ha aprovechado el motor eléctrico. Así, la velocidad lineal máxima del plomo continúa estando alrededor de 5 cm/s. En la Figura 4.5.23 se muestra el montaje experimental una vez se ha ensamblado uno de los sensores.

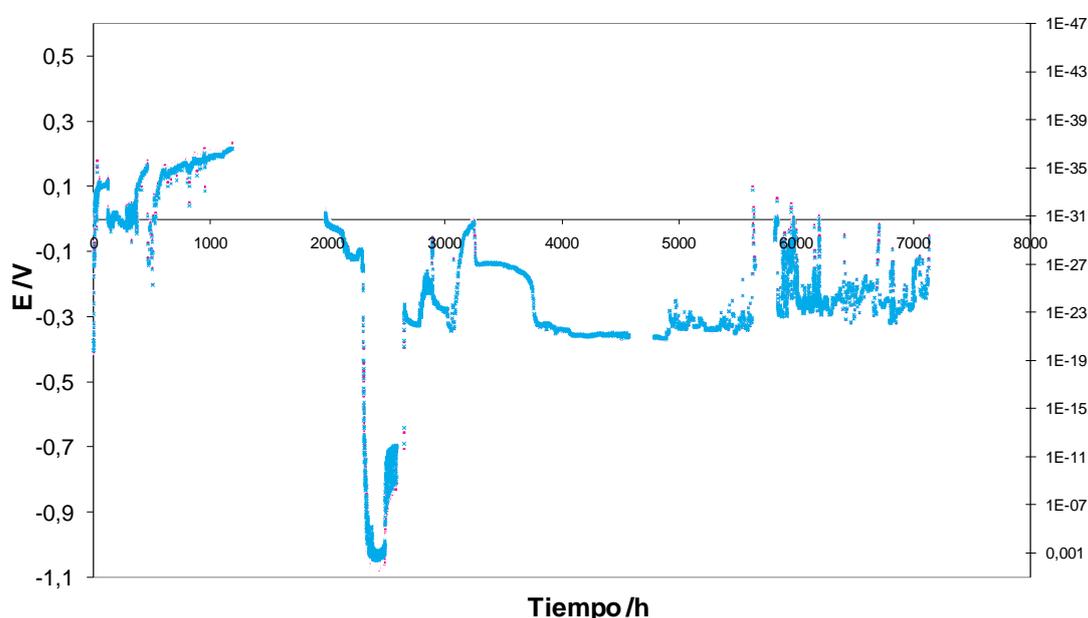
Figura 4.5.24 Evolución con el tiempo del potencial del sensor IQS 3 con sistema de referencia $\text{In}/\text{In}_2\text{O}_3$

En la Figura 4.5.24 se muestra la evolución del potencial del sensor IQS 3 (con una mezcla de referencia de $\text{In}/\text{In}_2\text{O}_3$) a 500°C situado en la posición 4 (Figura 4.5.5). El gas de cobertura empleado fue 90% Ar + 10% H_2 dosificado a un caudal de 200mL/min.

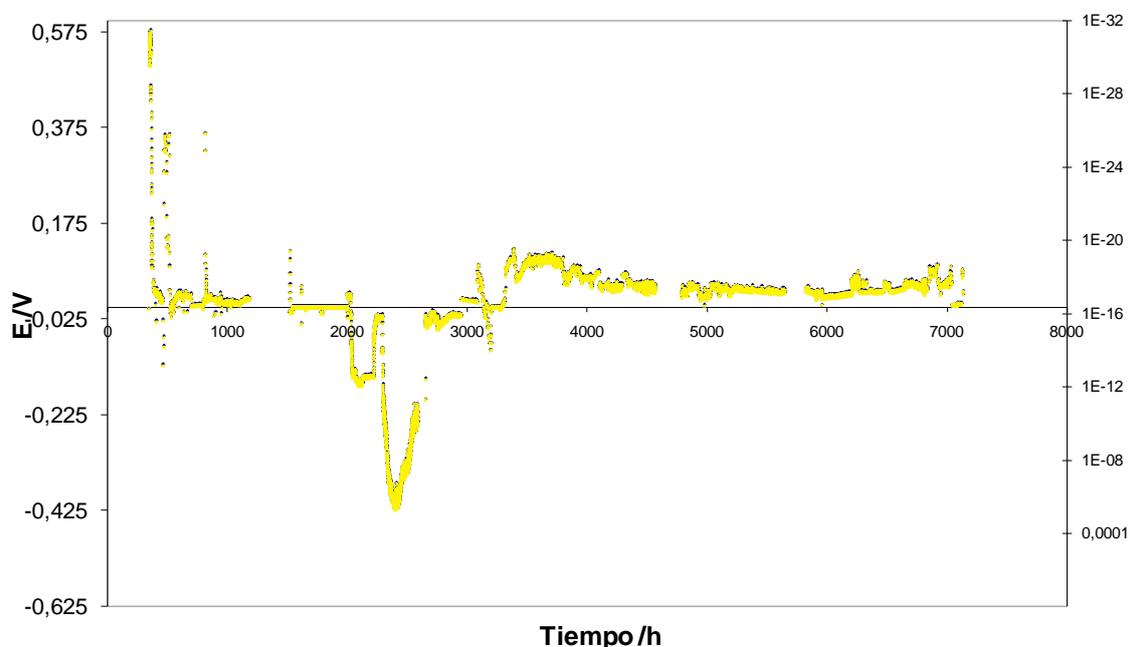
Figura 4.5.25 Evolución con el tiempo del potencial del sensor IQS 4 con sistema de referencia Bi/Bi₂O₃

En la Figura 4.5.25 se muestra la evolución del potencial del sensor IQS 4 (con sistema de referencia Bi/Bi₂O₃) a 500°C situado en la posición 3 (Figura 4.5.5). Se puede observar que durante la mayor parte de la experiencia, el sensor mide potenciales entre 0 y $0,1$ V que, a esta temperatura, corresponden a presiones parciales de oxígeno entre $5.5 \cdot 10^{-17}$ y 10^{-19} bar respectivamente.

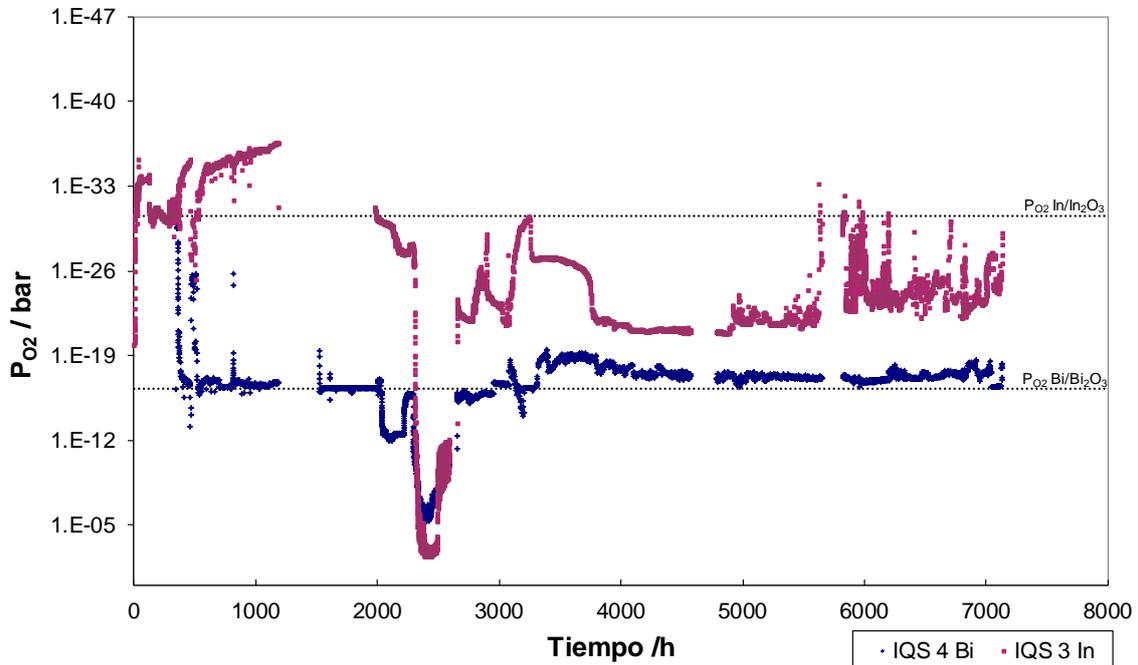
Figura 4.5.26 Evolución con el tiempo de la presión parcial de oxígeno medida por el sensor IQS 3 ($\text{In}/\text{In}_2\text{O}_3$) y el sensor IQS 4 ($\text{Bi}/\text{Bi}_2\text{O}_3$)

Para poder correlacionar los valores de potencial de los dos sensores con sistema de referencia distinto, se ha representado la presión parcial de oxígeno medida por los sensores frente al tiempo (Figura 4.5.26). Se puede observar que los cambios bruscos de potencial se corresponden entre un sensor y otro.
