4.5.- Sensores de oxígeno en circuitos experimentales

4.5.1.- Diseño de los prototipos de sensores

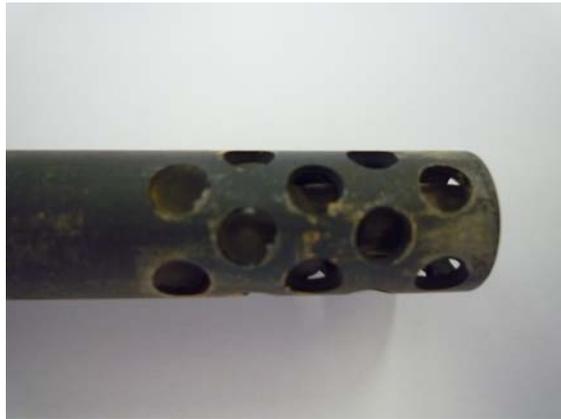
Figura 4.5.27 Aspecto del sensor IQS 3 después de 7200 h de funcionamiento situado en la posición 4 del diseño experimental

La Figura 4.5.27 muestra el aspecto del sensor IQS 3 después de 7200 h de funcionamiento. Se puede observar la formación de óxido del acero inoxidable de la cubierta perforada debido a las condiciones de alta temperatura de trabajo y algunos restos de Pb, pero no se observa una presencia mayoritaria de PbO.

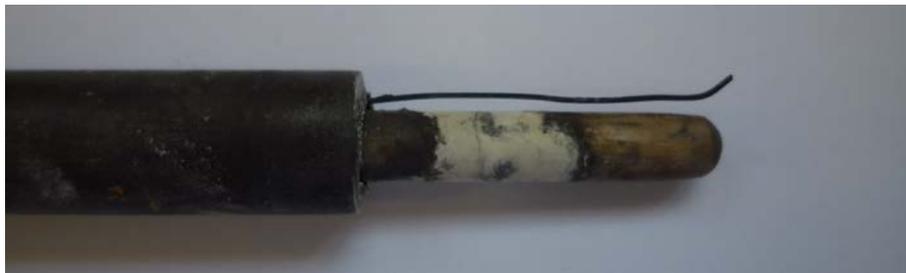
Figura 4.5.28 Aspecto de la vaina de YSZ del sensor IQS 3 situado en la posición 4 del diseño experimental

En la Figura 4.5.28 se muestra la superficie de la vaina conductora de YSZ del mismo sensor una vez cortada la cubierta protectora.

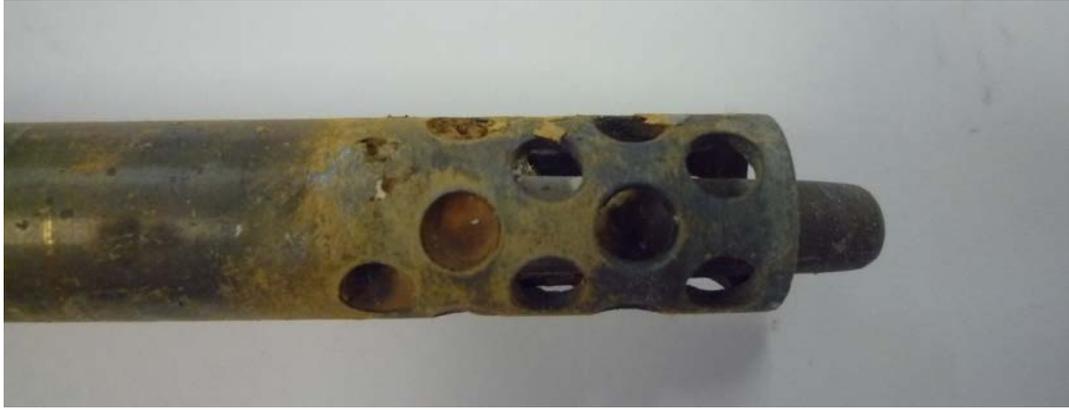
Figura 4.5.29 Aspecto del sensor IQS 4 ($\text{Bi/Bi}_2\text{O}_3$) después de 7200 h de funcionamiento situado en la posición 3 del diseño experimental

Por otro lado, la Figura 4.5.29 muestra el aspecto del sensor IQS 4 ($\text{Bi/Bi}_2\text{O}_3$) después de 7200 h de funcionamiento. Se puede observar que la vaina cerámica sobresale de la cubierta protectora. Por alguna razón la vaina cerámica se ha desplazado hacia fuera durante la experiencia o el desensamblaje del sensor. Por otra parte, este sensor muestra incrustaciones de óxido de plomo en la parte superior de la cubierta protectora.

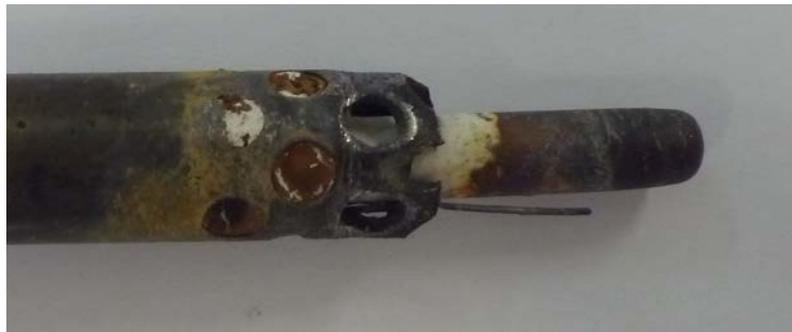
Figura 4.5.30 Aspecto de la vaina de YSZ del sensor IQS 4 ($\text{Bi/Bi}_2\text{O}_3$) situado en la posición 3 del diseño experimental

La Figura 4.5.30 muestra el aspecto de la vaina de YSZ del sensor IQS 4. En el inicio de la experiencia (del mismo modo que el sensor IQS 3) el cable de molibdeno y la vaina cerámica estaban situados a una misma altura. Se puede observar que mientras que la vaina cerámica se ha desplazado, el cable de molibdeno se ha mantenido en su posición inicial. Este hecho parece indicar un movimiento parcial del sensor.

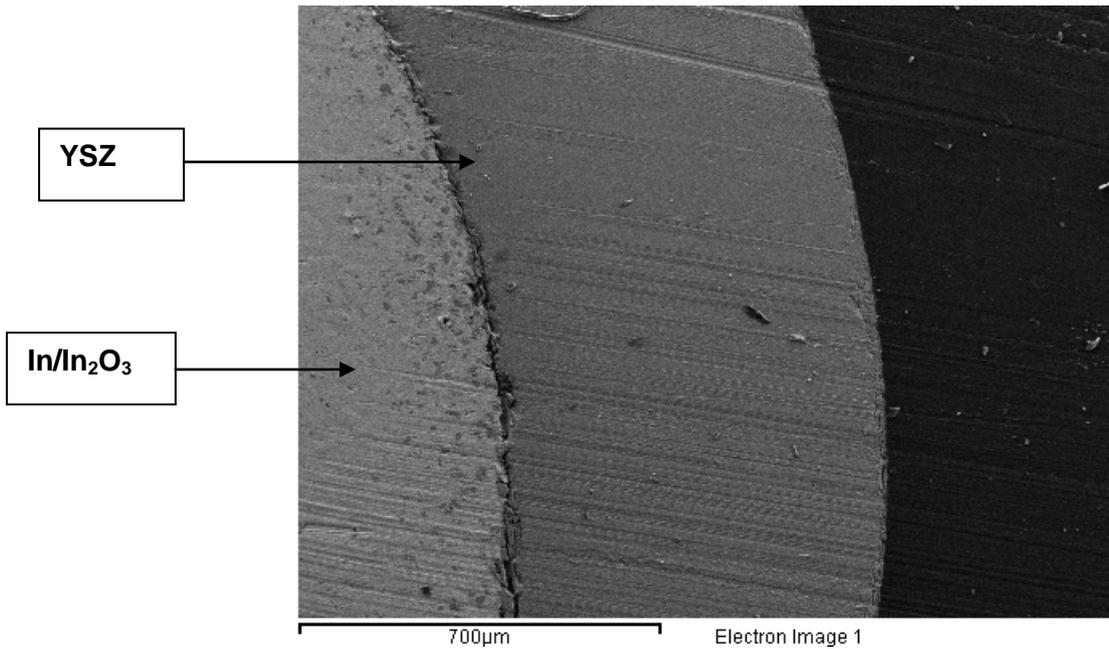
Figura 4.5.31 Micrografía SEM de una sección transversal del sensor IQS 3 después de 7200h de funcionamiento.

En la Figura 4.5.31 no se observan daños en la cerámica ni en la superficie en contacto con el Pb (parte derecha de la imagen) ni en la superficie en contacto con la mezcla de referencia (parte izquierda de la imagen)
