SISTEMA CARBONO TRI - UNIÓN HORIZONTAL

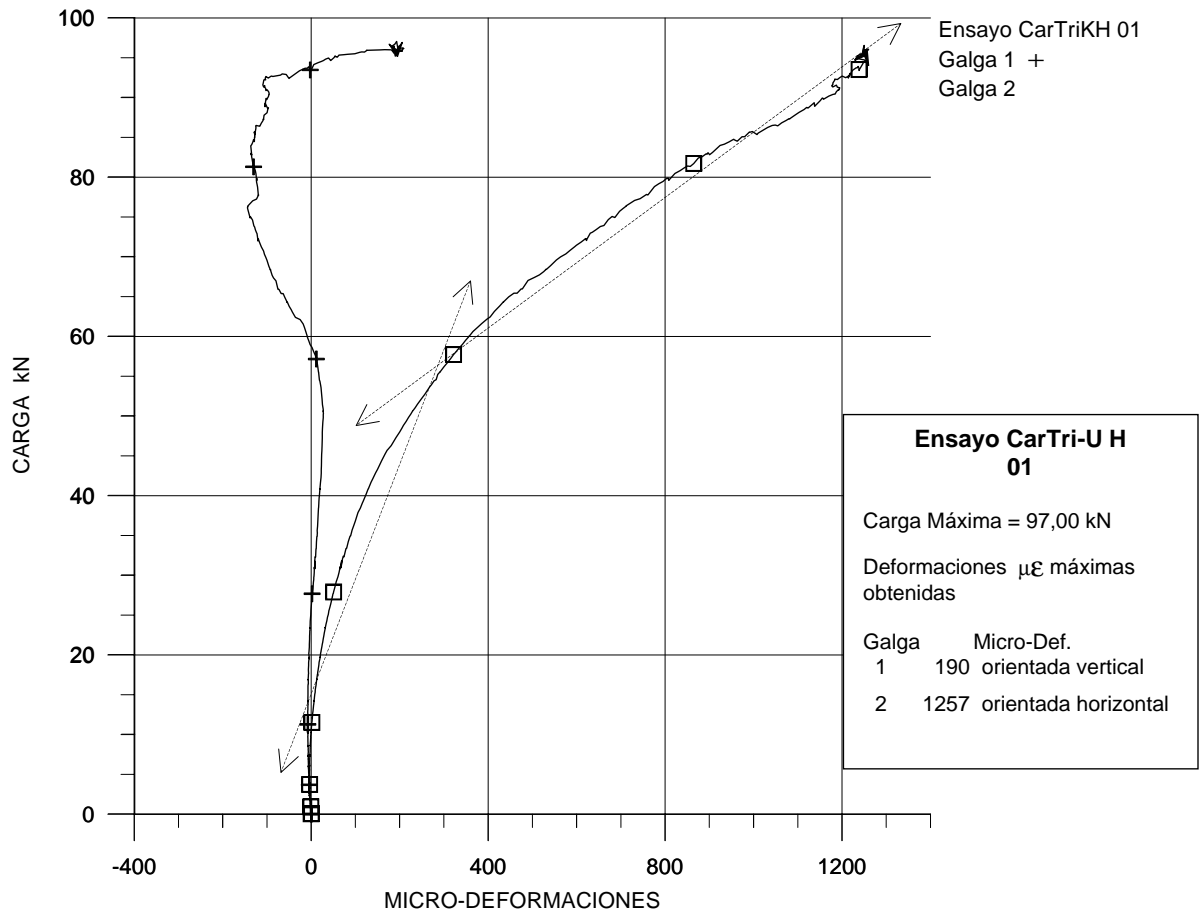
GRAFICO B24 ENSAYO CAR-TRI-U H No. 02

El siguiente gráfico, presenta la relación “Carga kN VS Micro-deformaciones” registradas sobre las laminas de refuerzo que unen los tres bloques de la probeta de hormigón.

GRAFICA CARGA VS MICRODEFORMACION No. 1H
 ENSAYO A CORTANTE EN ESPECIMEN DE HORMIGON SIN FRICCION
 UNIDO CON LAMINAS DE CARBONO HORIZONTAL. DOSIFICACION 01/JUN/99

En este gráfico podemos ver que la galga orientada horizontalmente empezó a registrar deformaciones a partir del 11% de la carga máxima y mantuvo un trazo con una pendiente semejante del 11% al 60% de dicha carga.

Posteriormente al 60% de la Carga máxima la lámina cambió su relación de deformación, empezando a deformarse con más rapidez hasta llegar a su carga máxima.

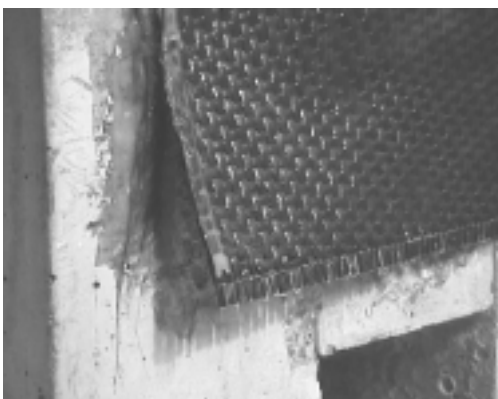
Fig. B69 Esta foto muestra en el lado "A" como se desprendió la lámina inicialmente por la parte inferior. Debe mencionarse que para poder colocar la galga al tejido transversal fue necesario adherir la lámina al hormigón por el reverso, ya que la otra cara del tejido no muestra las fibras transversales.

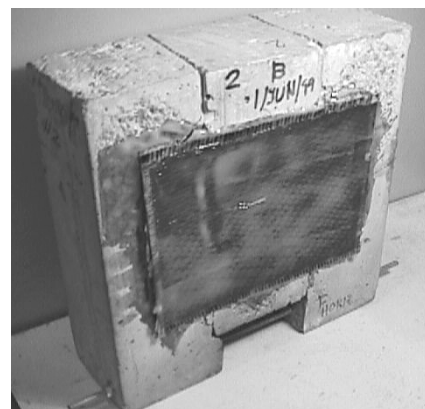
Fig. B70 La galga que registra las deformaciones horizontales fue colocada en la zona de unión entre bloques entre el mismo par de bloques unidos, solo que del lado opuesto.

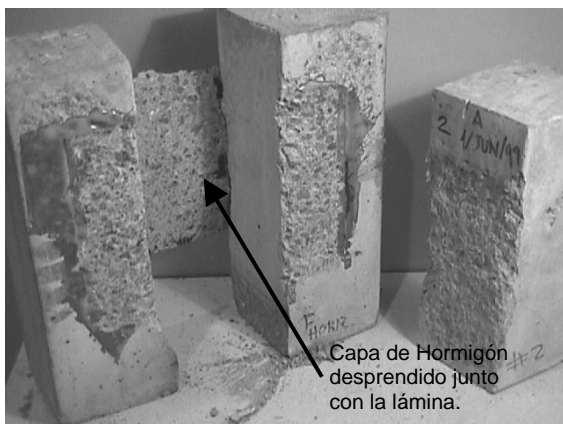
Fig. B71 Esta foto muestra la cara de los bloques laterales del lado "B" y la cara del bloque central del lado "A" de la probeta.

La flecha muestra como la lamina de refuerzo trabajo eficientemente, ya que al momento de la falla la lámina de refuerzo desgarró el hormigón superficial adherido con la resina del compuesto.
