**REPARACIÓN Y
REFUERZO DE PAREDES
DE OBRA DE
FÁBRICA. ESTUDIO
EXPERIMENTAL DE LA
RESPUESTA ANTE
TENSIONES DE CORTE**

TESIS DOCTORAL DE:
GERARDO ARAIZA GARAYGORDÓBIL

ANÁLISIS DE RESULTADOS

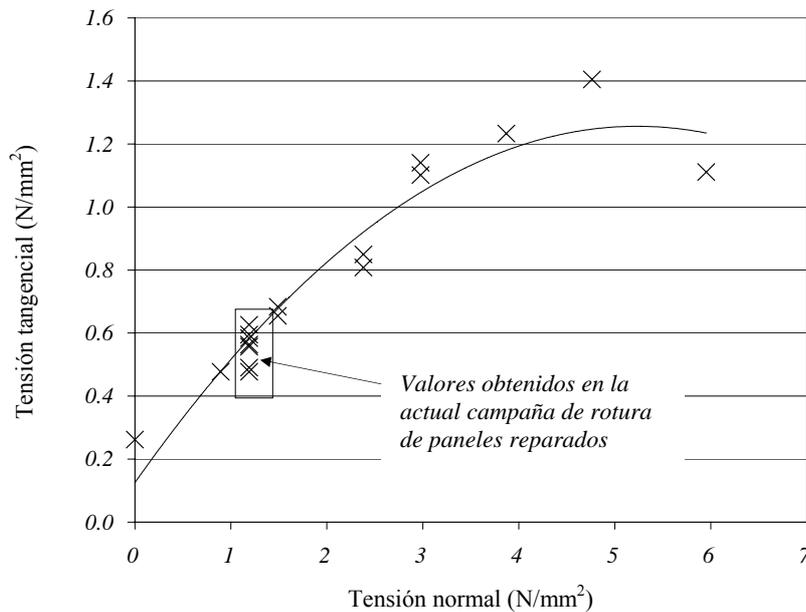
Figura 5.1 — Inserción de los valores de tensión obtenidos en la campaña de rotura de paneles reparados en la envolvente de rotura de paneles intactos obtenida por Sánchez (2001).

Los valores resistentes obtenidos en la campaña actual se insertan en la envolvente de rotura biaxial de paneles sin refuerzo, obtenida por Sánchez (2001).

Los puntos denotan claramente su aproximación al nivel predecible de tensión tangencial para paneles intactos sujetos a una carga normal análoga, de 200 kN. Esto revela, a grandes rasgos, que los procesos de reparación restituyen en su totalidad la resistencia original de los paneles (figura 5.1).

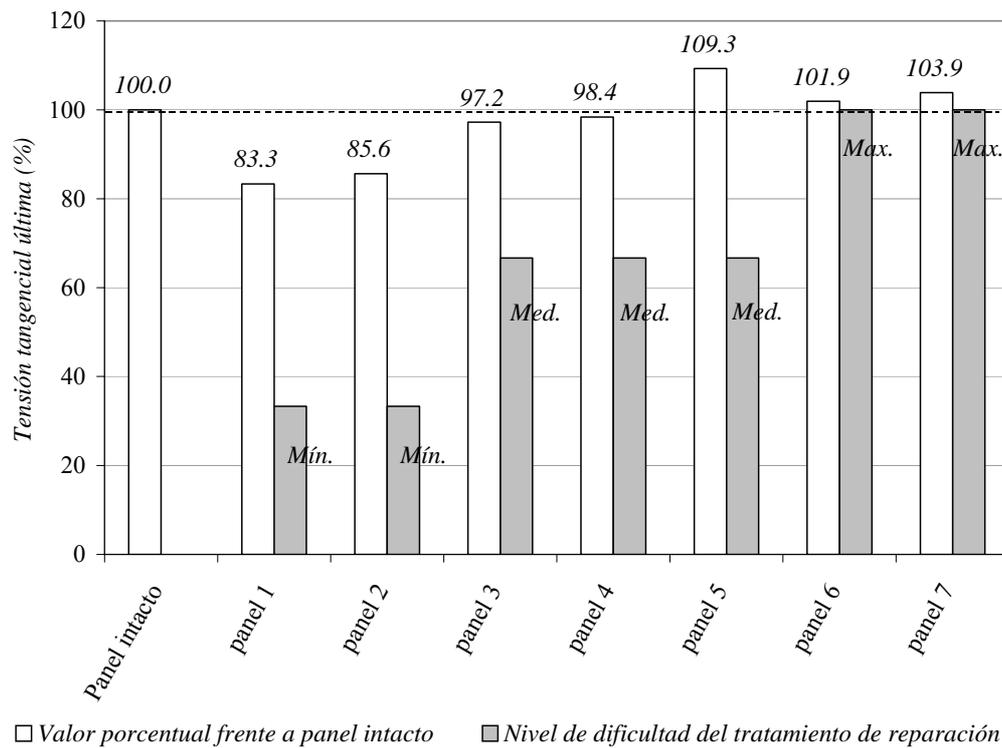
Figura 5.2 — Cotejo de los valores porcentuales de tensión tangencial de los paneles reparados y de los paneles intactos; y nivel de dificultad práctica de los tratamientos de reparación.

En la figura 5.2 se muestran los valores porcentuales de tensión tangencial de los paneles reparados en confrontación con los valores del panel intacto. También se incluye el nivel de dificultad práctica de los tratamientos de reparación.

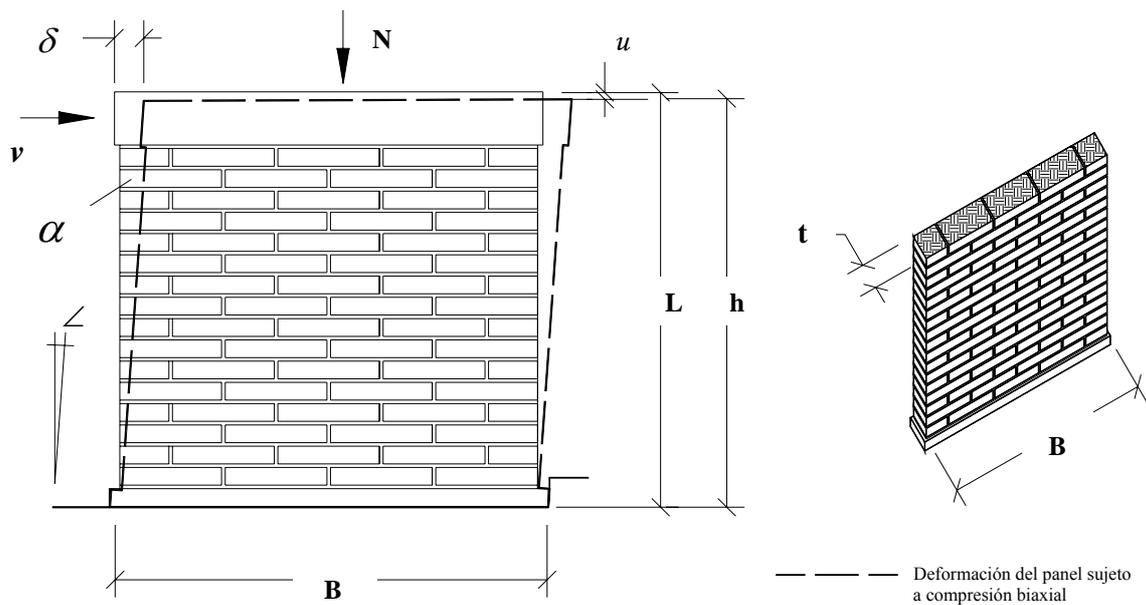
Figura 5.3 — Parámetros considerados en el análisis del comportamiento de los paneles en las campañas actual y precedente.

A continuación se presenta el análisis de cada ensayo y la confrontación con los datos arrojados por los paneles intactos. Después se señalan las principales características mostradas en el comportamiento mecánico. En la figura 4.21 se describen los parámetros generales obtenidos, en donde N es la carga normal; u es el decremento de la altura del panel; $\mathcal{E} = \frac{u}{L}$ es la deformación normal al panel; $\sigma_n = \frac{N}{B \cdot t}$ es la tensión normal; v es la carga tangencial; δ es el desplazamiento horizontal; $\gamma = \text{tg} \alpha = \delta/h$ es la distorsión angular; $\tau = \frac{v}{A}$ es la tensión tangencial; $A = B \cdot t$ es la sección del panel; $E = \frac{\sigma_n}{\epsilon}$ es el módulo de Young y $G = \frac{\tau}{\gamma}$ es el módulo de deformación transversal (figura 5.3).

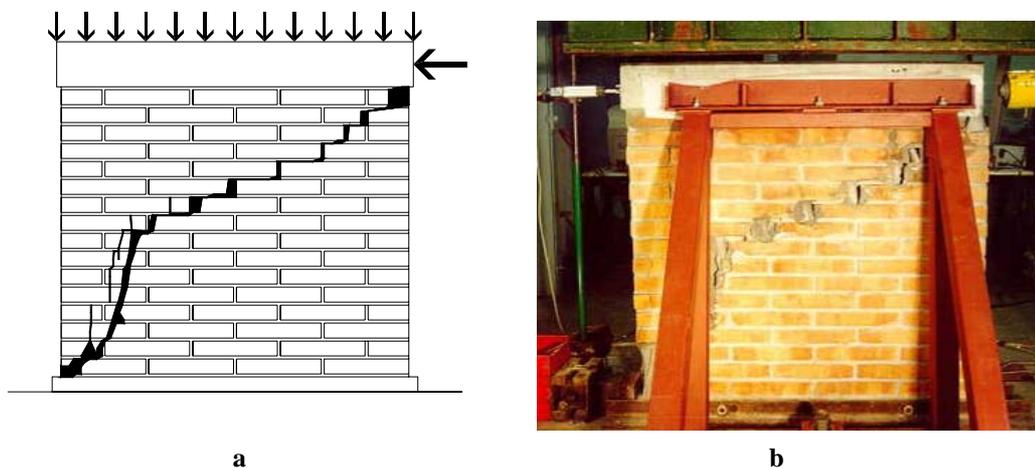
Figura 5.4 — (a) Estado de daño original del panel *M25V11H*; (b) Mecanismo de fallo del panel 1 reparado.

En el ensayo del panel intacto *M25V11H*, precedente al ensayo del *panel 1* reparado, se aplica una carga vertical de 250 kN; y la carga tangencial máxima alcanzada es de 110 kN, como se describe en el subapartado 3.2.3. del capítulo 3. Presenta una rotura continua y ligeramente escalonada, con una trayectoria diagonal y curvada que va desde el vértice de aplicación de la carga hasta al vértice opuesto. La línea de rotura es visible principalmente en las juntas de mortero verticales. La apertura de fisura en las zonas coincidentes con las juntas horizontales es apenas perceptible (figura 5.4-a).

El *panel 1*, sometido a una carga vertical de 200 kN (20% menor respecto al panel intacto), muestra un comportamiento mecánico similar durante el ensayo: la carga tangencial máxima alcanzada es igual a 80.2 kN (27% por debajo del valor del panel no reparado). La línea de rotura sigue la trayectoria original, exhibiendo el desplazamiento por la separación de las juntas verticales (figura 5.4-b).

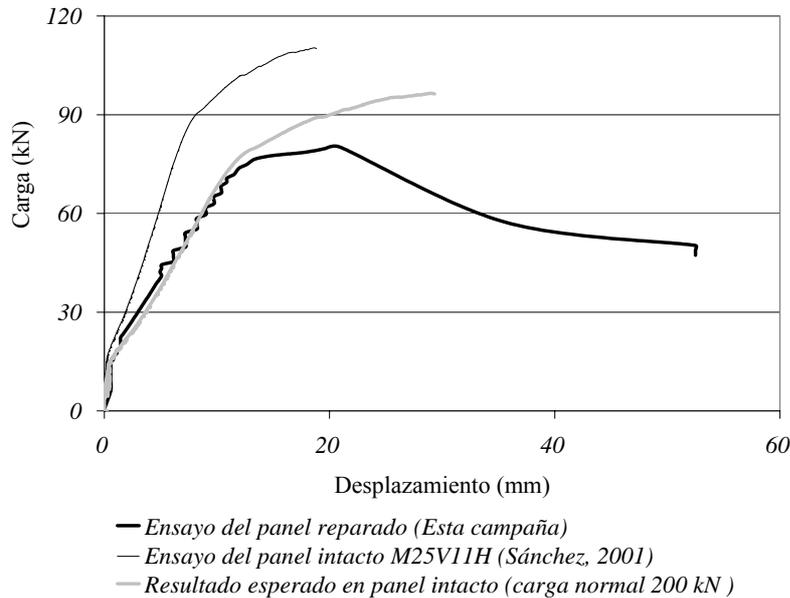
Figura 5.5 — Curvas carga-desplazamiento del panel 1 de la campaña actual; en conjunto con la de un panel sin refuerzo ensayado por Sánchez (2001) sujeto a una carga normal de 25 kN; y la curva estimada para un panel sujeto a 20 kN.

El modo de fallo en el panel intacto es dúctil y el comportamiento del panel reparado presenta aún mayor ductilidad; esto se refleja en la amplitud de las curva carga-desplazamiento (figura 5.5).

El panel reparado presenta valores del módulo de Young y de deformación transversal mayor y menor, respectivamente, frente a los valores mostrados por el panel precedente, ya que durante la compresión vertical el panel reparado presenta menor deformación frente al panel intacto; y durante el proceso tangencial de carga muestra un desplazamiento más amplio.

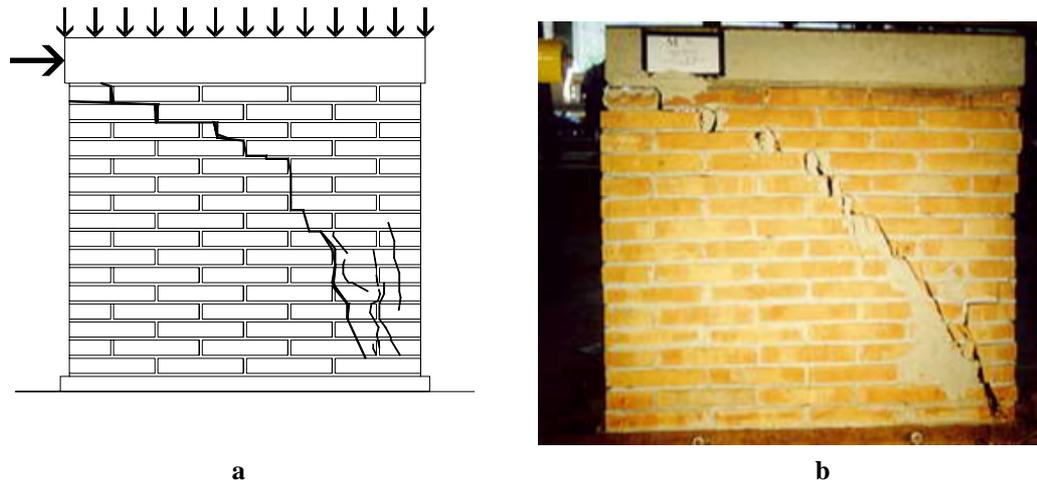
Figura 5.6 — (a) Estado de daño original del panel M25V12H; (b) Mecanismo de fallo del panel 2 reparado.

El *panel 2* muestra un comportamiento similar al exhibido por el panel 1. En su origen (*ensayo M25V12H*) el panel sujeto a una carga vertical de 250 kN, resiste una carga horizontal máxima de 114 kN. Presenta una línea de rotura continua y escalonada, con una trayectoria diagonal y curvada que va desde el vértice de aplicación de la carga horizontal hasta al vértice opuesto. La línea de rotura es visible principalmente en las juntas de mortero verticales (con una apertura aproximada a 16 mm). La apertura de la fisura en las secciones coincidentes con las juntas horizontales es apenas perceptible (figura 5.6-a) y en la parte inferior afectada por la rotura presenta algunas líneas alternas de rotura.

La rotura exhibida por el panel reparado ocurre en la línea original, mostrando ligera variación en la zona cercana al vértice inferior de rotura (figura 5.6-b).

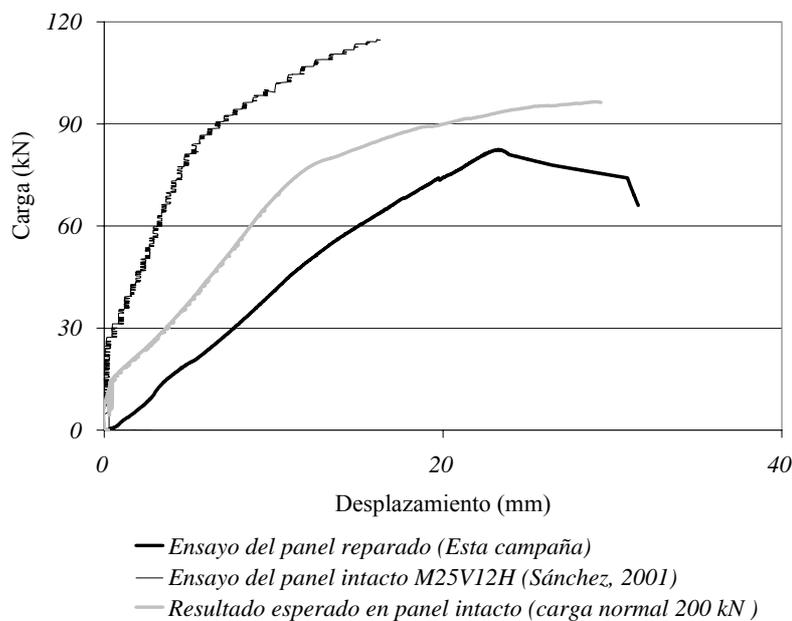
Figura 5.7 — Curvas carga-desplazamiento del panel 2 de la campaña actual; de un panel sin refuerzo ensayado por Sánchez (2001) sujeto a una carga normal de 25 kN; y la curva estimada para un panel sujeto a 20 kN.

El panel reparado presenta menor deformación durante la fase de carga normal. El valor del módulo de Young es mayor que el exhibido por el panel precedente no reforzado. Así mismo, el módulo de deformación transversal es menor en el panel 2 reparado, pero solo ligeramente, ya que la deformación registrada durante la fase de carga tangencial es 25% mayor que la del panel intacto. El modo de fallo del panel después de la reparación es similar al del panel intacto, aunque se observa un ligero incremento de la ductilidad en el panel reparado. En ambos casos se presenta inicialmente un desplazamiento lineal, con una ligera tendencia al incremento de la deformación conforme al aumento de la tensión cortante. El desplazamiento permitido por el panel reparado es ligeramente más amplio (figura 5.7).

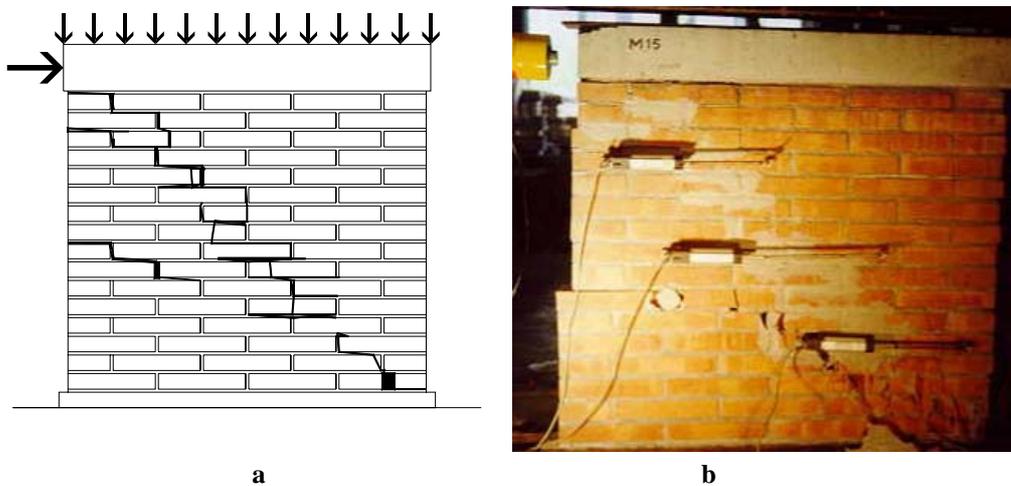
Figura 5.8 — (a) Estado de daño original del panel M40V14H (b) Mecanismo de fallo del panel 3 reparado.

La rotura se manifiesta principalmente por el desplazamiento horizontal de la parte superior del panel. Aparecen líneas de fractura en múltiples juntas horizontales, a lo largo de una franja diagonal que va desde el vértice cercano a la aplicación de la carga, hasta el vértice opuesto. El espesor en las secciones verticales de la línea de rotura va de 2 a 5 mm. También exhibe una línea de rotura a media altura del panel, escalonada y descendente (figura 5.8-a).

La rotura del espécimen reparado sigue una trayectoria distinta a la exhibida en el ensayo de origen. La rotura ocurre cuando la carga tangencial supera 80 kN. La línea de fisura marca claramente su inicio y recorrido: nace en la línea de fisura original a la altura intermedia del panel. Sigue una trayectoria horizontal y en el centro del panel cambia de dirección y desciende diagonalmente hasta la base. Las juntas reparadas se mantiene unidas (figura 5.8-b).

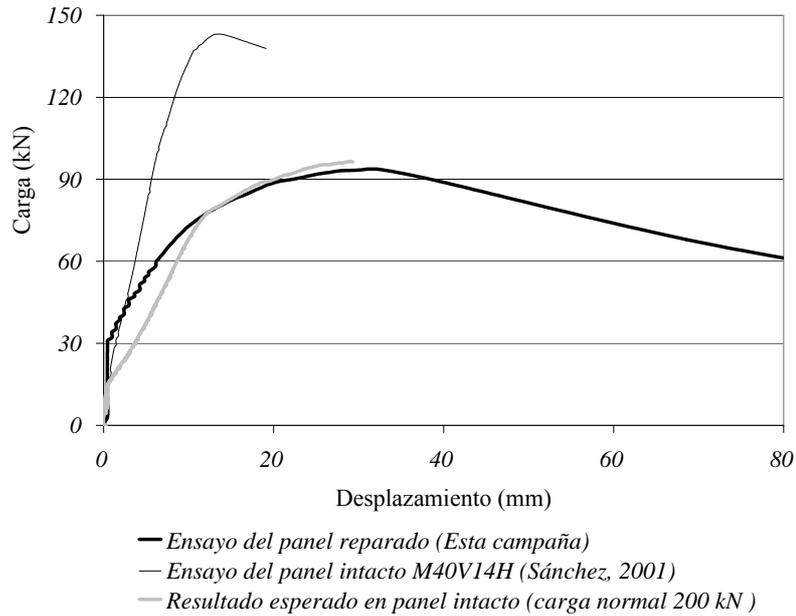
Figura 5.9 — Curvas carga-desplazamiento del panel 3 de la campaña actual; de un panel sin refuerzo ensayado por Sánchez (2001) sujeto a una carga normal de 25 kN; y la curva estimada para un panel sujeto a 20 kN.

El desplazamiento horizontal del panel intacto marca una directriz lineal, con un fallo de tipo dúctil tras un recorrido ligeramente superior a 20 mm. El espécimen reparado manifiesta mayor ductilidad con un desplazamiento horizontal continuo, en un nivel estable de resistencia residual (figura 5.9).

El panel 3 manifiesta ligeramente mayor compresión que el panel intacto, durante la fase de carga vertical (0.3 y 0.2 mm, respectivamente). Durante la fase de carga tangencial el panel reparado manifiesta claramente mayor ductilidad que el panel intacto.

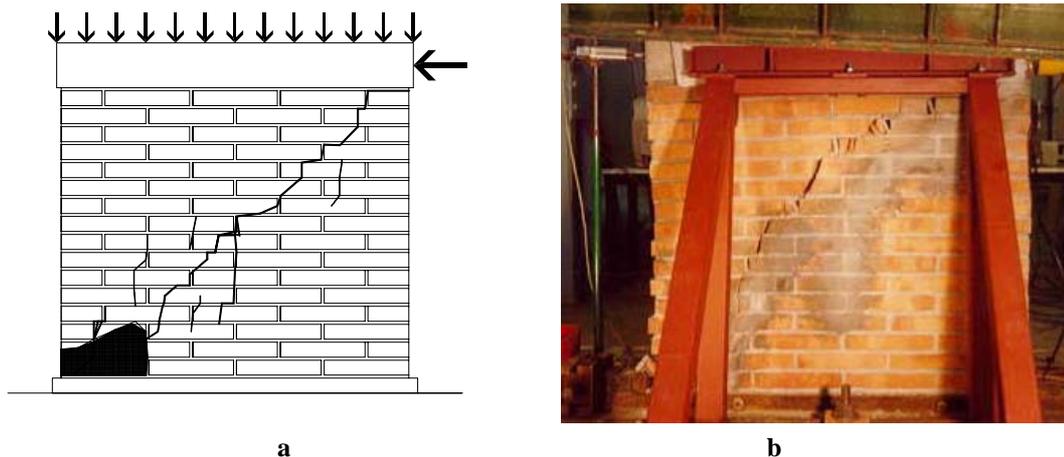
Figura 5.10 — (a) Estado de daño original del panel 4; (b) Mecanismo de fallo del panel reparado.

En su origen, el *panel 4* es sometido a una carga vertical de 150 kN (ensayo M15V8H). Durante el proceso de carga horizontal alcanza una resistencia última de 80 kN. La rotura muestra claramente una línea principal diagonal, que va desde el vértice inmediato a la aplicación de la carga hasta el vértice inferior opuesto. En el extremo inferior de la fisura exhibe aplastamiento y pérdida de fragmentos de las piezas de fábrica (figura 5.10-a).

La rotura del panel reparado es semejante a la de origen, pero forma una línea independiente. La trayectoria es paralela a la original. En la figura 5.10-b puede verse claramente la zona reparada y la línea de rotura.

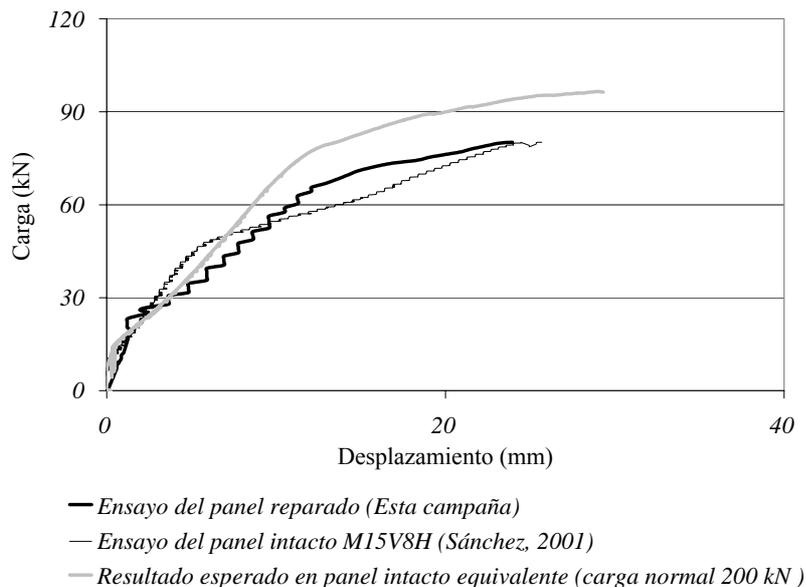
Figura 5.11 — Curvas carga-desplazamiento del panel 4 de la campaña actual; en conjunto con las de un panel sin refuerzo ensayado por Sánchez (2001) sujeto a una carga normal de 25 kN; y la curva estimada para un panel sujeto a 20 kN.

El comportamiento durante el proceso de carga horizontal muestra gran similitud en los ensayos original y posterior a la reparación. Es importante subrayar que durante el ensayo del panel intacto se genera una tensión normal relativamente baja, igual a 0.89 N/mm^2 y el panel reparado es sometido a un nivel de tensión normal superior, igual a 1.2 N/mm^2 (figura 5.11).

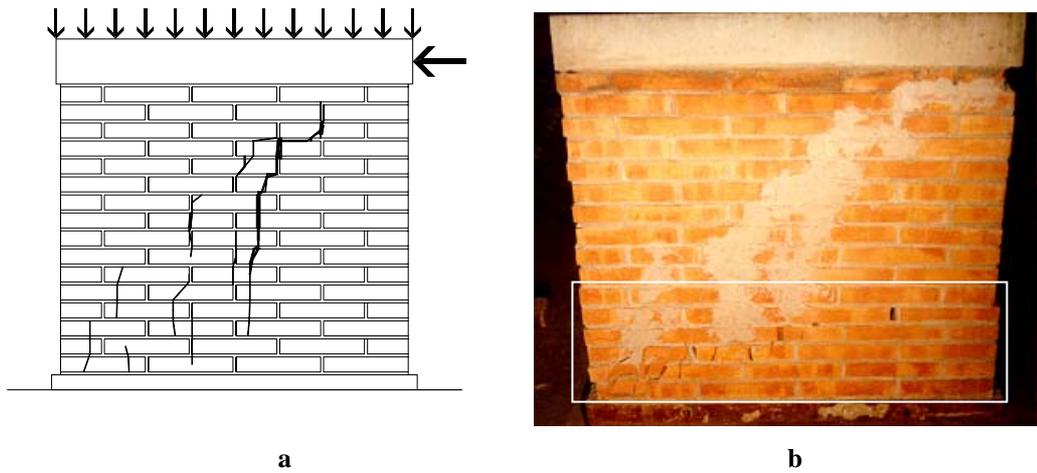
Figura 5.12 — (a) Estado de daño original del panel 5; (b) Mecanismo de fallo del panel reparado.

La rotura del panel reparado ocurre bajo la carga vertical estandarizada en la actual campaña experimental (200 kN) y una carga horizontal de 105.2 kN (el valor más alto entre los paneles reparados). Presenta una línea horizontal escalonada que va desde la 5ª junta horizontal de la sección inferior del panel, hasta el vértice opuesto al punto de incidencia de la carga horizontal. En la trayectoria final presenta fragmentación de algunas piezas de fábrica. Es significativo que no hay alteración de la zona reparada (figura 5.12).

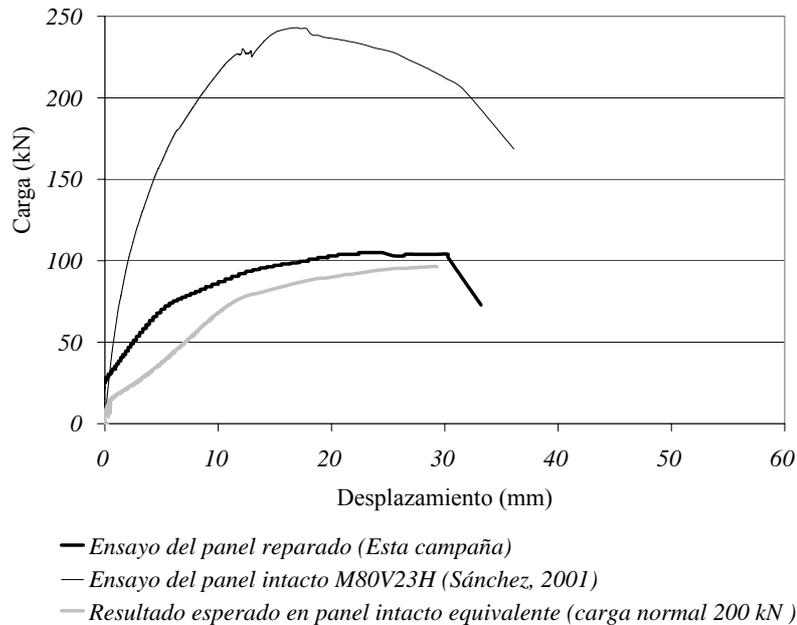
Figura 5.13 — Curvas carga-desplazamiento del panel 5 de la campaña actual; en conjunto con las de un panel sin refuerzo ensayado por Sánchez (2001) sujeto a una carga normal de 25 kN; y la curva estimada para un panel sujeto a 20 kN.

En las curvas de comportamiento carga-deformación se percibe gran similitud aún cuando las tensiones normales aplicadas son claramente dispares (4.8 y 1.2 N/mm^2 , respectivamente). El panel reparado muestra una fase final de tipo frágil (figura 5.13).

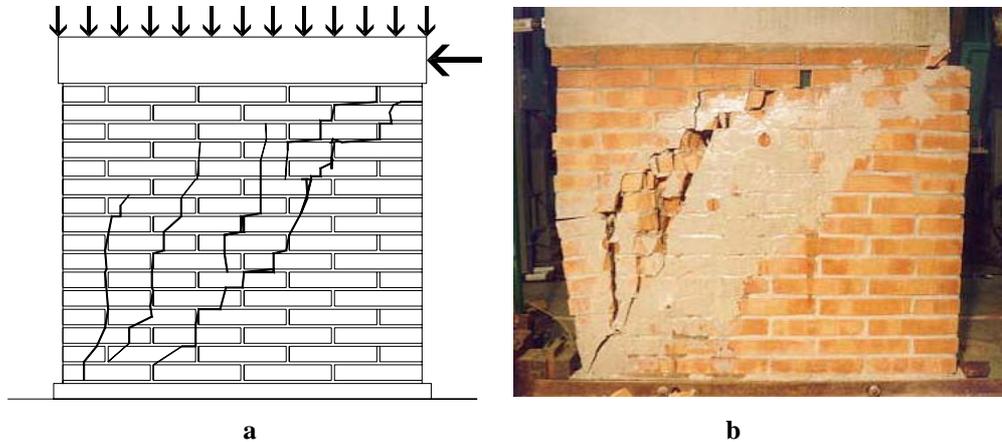
Figura 5.14 — (a) Estado de daño original del panel 6; (b) Mecanismo de fallo del panel reparado.

El ensayo M50V19H, precedente del *panel 6*, es sometido a una carga vertical de 500 kN. La rotura del panel ocurre cuando la carga horizontal alcanza 191.6 kN y se manifiesta en varias líneas de fisura. La zona afectada del muro es amplia y denota una trayectoria diagonal desde el vértice de aplicación de la carga horizontal hasta el vértice inferior opuesto. Las líneas son quebradas y con orientación ligeramente inclinada, casi vertical. El espesor de las fisuras varía entre 1 y 6 mm (figura 5.14-a).

La rotura del panel reparado exhibe una trayectoria parcialmente inserta en la zona dañada previamente y reparada. Presenta multi-fragmentación en la zona media de rotura y falla nuevamente en dos líneas de rotura precedentes. Sin embargo la zona central del panel (reparada) no muestra líneas de rotura.

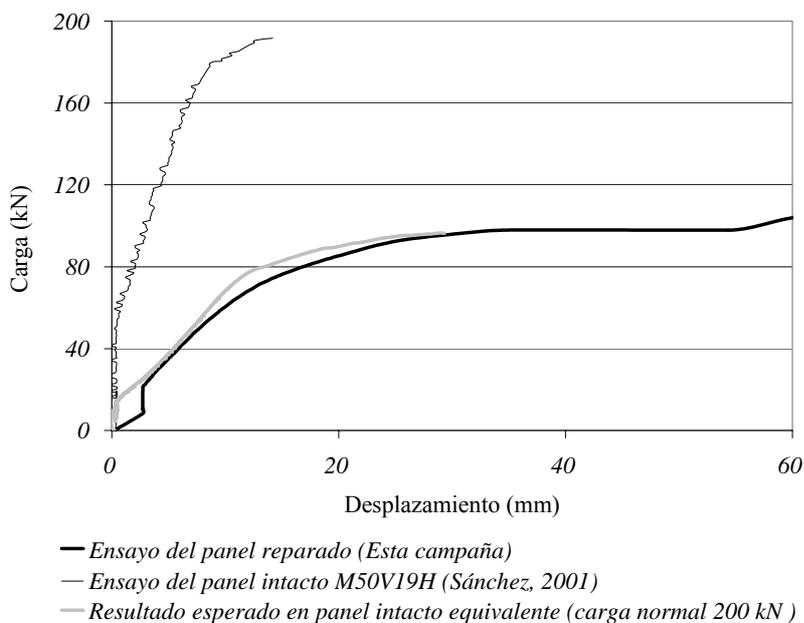
Figura 5.15 — Curvas carga-desplazamiento del panel 6 de la campaña actual; en conjunto con las de un panel sin refuerzo ensayado por Sánchez (2001) sujeto a una carga normal de 25 kN; y la curva estimada para un panel sujeto a 20 kN.

Todo lo anterior lleva a suponer que la trayectoria de rotura sigue las zonas menos favorecidas o intervenidas durante el proceso de reparación (figura 4.31-b). En el comportamiento carga-desplazamiento son evidentes las diferencias entre el panel intacto y reparado. En el ensayo de origen hay una línea de mayor concentración de tensiones y un fallo con ligera ductilidad. En el caso reparado hay un extenso recorrido dúctil y una pérdida gradual de la resistencia (figura 5.15).

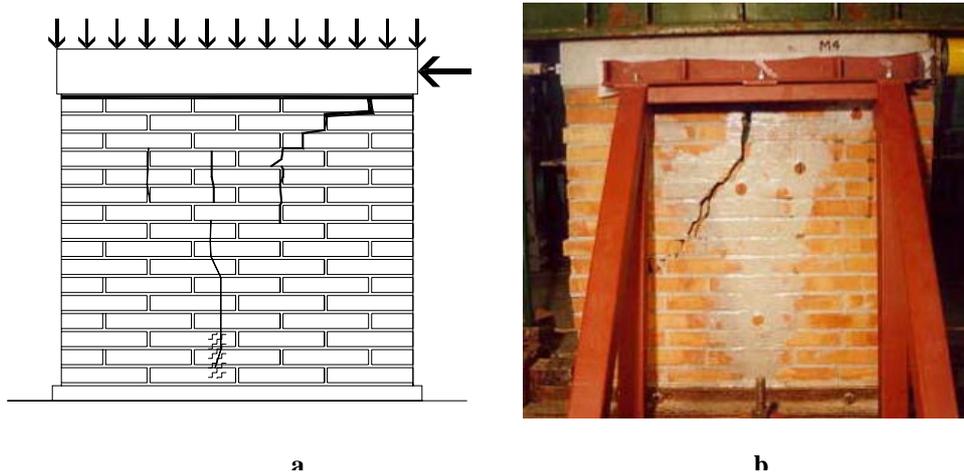
Figura 5.16 — (a) Estado de daño original del panel 7; (b) Mecanismo de fallo del panel reparado.

El *panel 7* (ensayo del panel intacto M65V21H) es sometido en su origen a una carga vertical de 65 kN. El fallo ocurre cuando la fuerza horizontal supera 207 kN. Debido a la elevada tensión normal la línea de rotura tiende a la verticalidad. Presenta indicios de fisura escalonada en las primeras hiladas cerca del vértice de aplicación de la carga horizontal; y una línea continua y vertical que va hasta la base al centro del panel. En el extremo final de la línea vertical presenta algunas piezas fragmentadas (figura 5.16-a).

La rotura del panel reparado ocurre fuera de la zona previamente dañada y reparada. Muestra una línea claramente perceptible y casi vertical que nace en la parte superior y al centro del panel. En la figura 5.16-b la zona intervenida en la reparación se manifiesta por la tonalidad brillante.

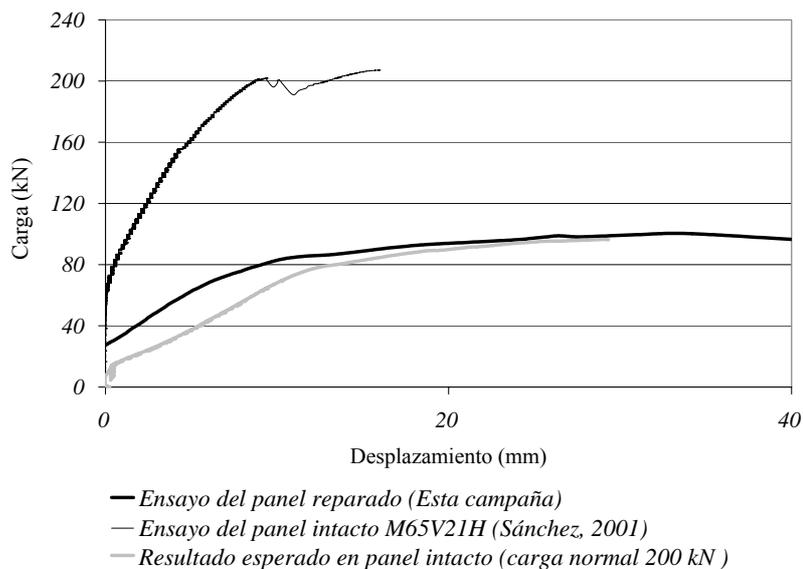
Figura 5.17 — Curvas carga-desplazamiento del panel 7 de la campaña actual; las de un panel sin refuerzo ensayado por Sánchez (2001) sujeto a una carga normal de 25 kN; y la curva estimada para un panel sujeto a 20 kN.

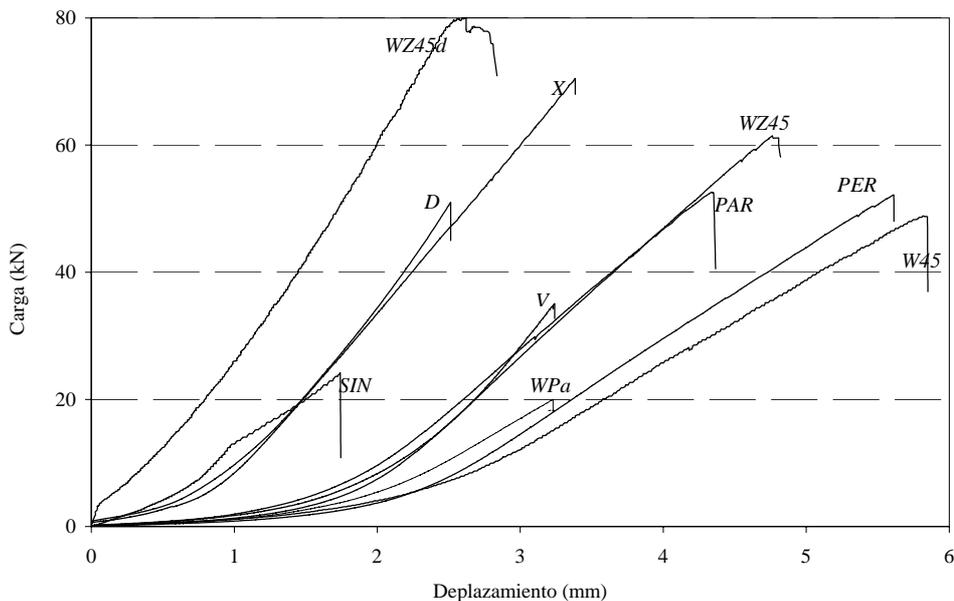
Figura 5.18 — Curvas de comportamiento carga-deformación de un espécimen representativo de cada conjunto.

En la figura 5.18 se observan las curvas de comportamiento carga-deformación de todos los conjuntos. Los valores de rotura del conjunto de probetas sin refuerzo (*SIN*) se sitúa alrededor de 23 kN. El valor resistente máximo es del conjunto reforzado con dos capas de tejido CFRP (*WZ45d*) que alcanza una resistencia en torno a 79 kN; superando la resistencia media de las probetas no reforzadas en un 202%.

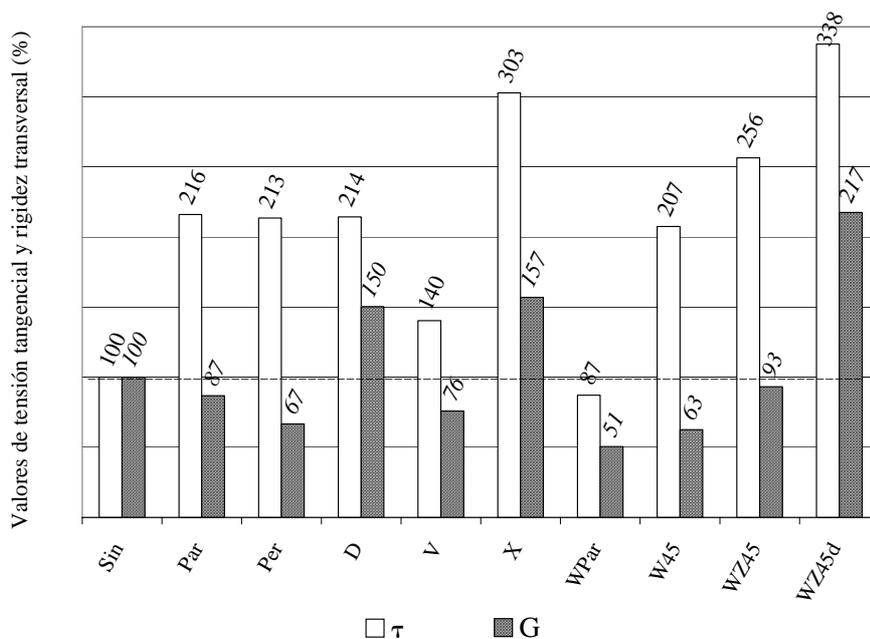
Figura 5.19 — Variación porcentual de la resistencia media tangencial y del módulo de deformación transversal de los grupos de probetas.

A excepción de la aplicación de tejido orientado paralelamente a las juntas de mortero, todas las aplicaciones de refuerzo aportan incrementos resistentes. La resistencia de la mayoría de las aplicaciones, se sitúa entre el 107 y el 156% por encima del valor de las probetas no reforzadas. Los valores de módulo de rigidez registrados reflejan un rango situado entre - 49 y 117%, en torno a la media de los especímenes intactos (figura 5.19).

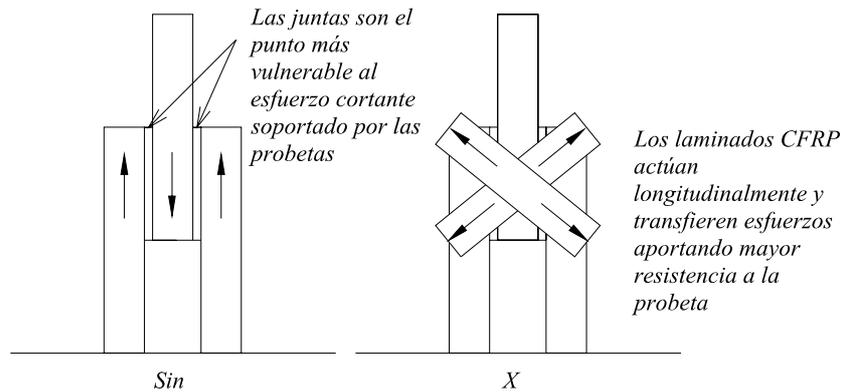
Figura 5.20 — Esquema de la transmisión de fuerzas en las probetas sin refuerzo y de la aportación resistente de las aplicaciones de refuerzo del conjunto *X*.

Entre los conjuntos reforzados con laminado *CFRP*, son notables *V* y *X*, ya que respectivamente representan el menor y mayor incremento resistente. Lo anterior obedece a que el patrón de refuerzo aplicado es muy limitado para el primer caso citado, pues solo se realiza sobre una cara de las probetas, con una relación $Ar/At = 0.47$. En el conjunto de probetas *X* se optimiza la transmisión de esfuerzos de los especímenes a los laminados, debido a que la orientación de los mismos forma un ángulo en torno a 45° respecto a las juntas de mortero. La relación $Ar/At = 0.82$ (figura 5.20).

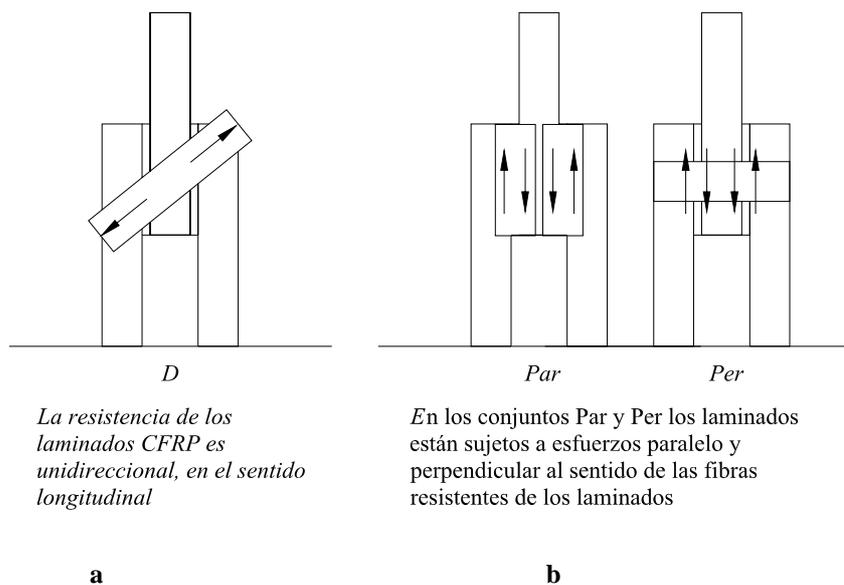
Figura 5.21 — Transmisión óptima de esfuerzos a través del laminado en el conjunto *D* (a); orientación poco favorable del laminado en los conjuntos *Par* y *Per* (b).

Los conjuntos *Par*, *Per* y *D*, con relaciones Ar/At de 0.59, 0.36 y 0.47 respectivamente, adquieren un incremento resistente de valores muy similares. Sin embargo, la orientación del laminado en el conjunto *D* es más conveniente, ya que los esfuerzos transmitidos por las probetas tienden a ser paralelos a la dirección de las fibras (figura 5.21-a). Los laminados aplicados a los conjuntos *Par* y *Per* reaccionan ante esfuerzos principalmente paralelos y perpendiculares a la orientación de las fibras ocasionando esfuerzos desfavorables en los laminados (figura 5.21-b).

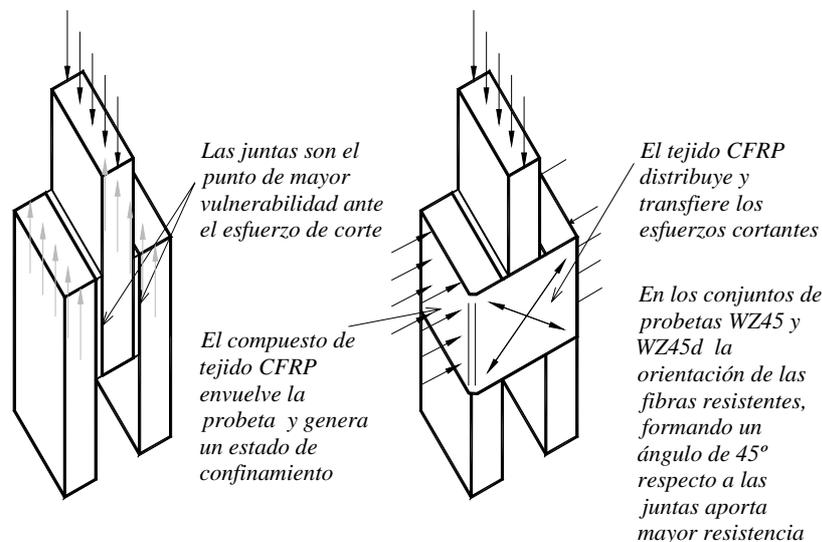
Figura 5.22 — Descripción gráfica del funcionamiento mecánico del refuerzo aplicado en las probetas del grupo *W45d*.

En el caso del conjunto *W45d* las condiciones geométricas y cuantitativas de aplicación son óptimas, pues el tejido colocado a manera de zuncho puede aportar las mejores prestaciones mecánicas frente a las esfuerzos a que están sujetos los especímenes. Así mismo, la orientación del tejido (formando un ángulo de 45° respecto a las juntas de mortero) y el empleo de dos capas de refuerzo perpendiculares entre sí, juegan un papel importante en la transferencia de esfuerzos de la probeta.

La tensión cortante que normalmente se concentraría en las juntas, se disipa a través de la superficie de las piezas de fábrica hacia la interfase (adhesivo epoxi) y al compuesto que esta conforma con las fibras resistentes (figura 5.22).

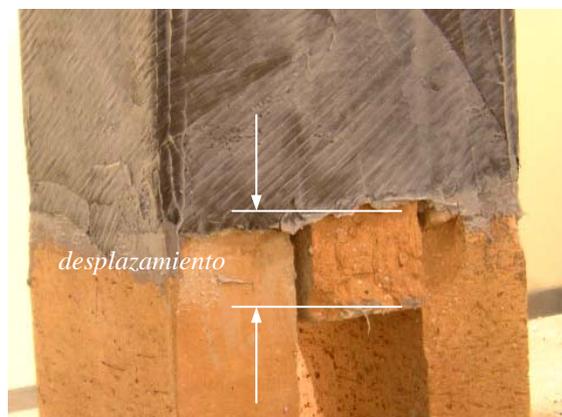
Figura 5.23 — Desprendimiento superficial y desplazamiento de la pieza central en los conjuntos *WZ45* y *WZ45d*.

La diferencia entre los conjuntos *WZ45* y *WZ45d* radica en que al primero únicamente se aplica una capa de refuerzo, por lo que su rigidez es menor, propiciando así el desprendimiento prematuro del substrato superficial de la pieza central y su desplazamiento (figura 5.23).

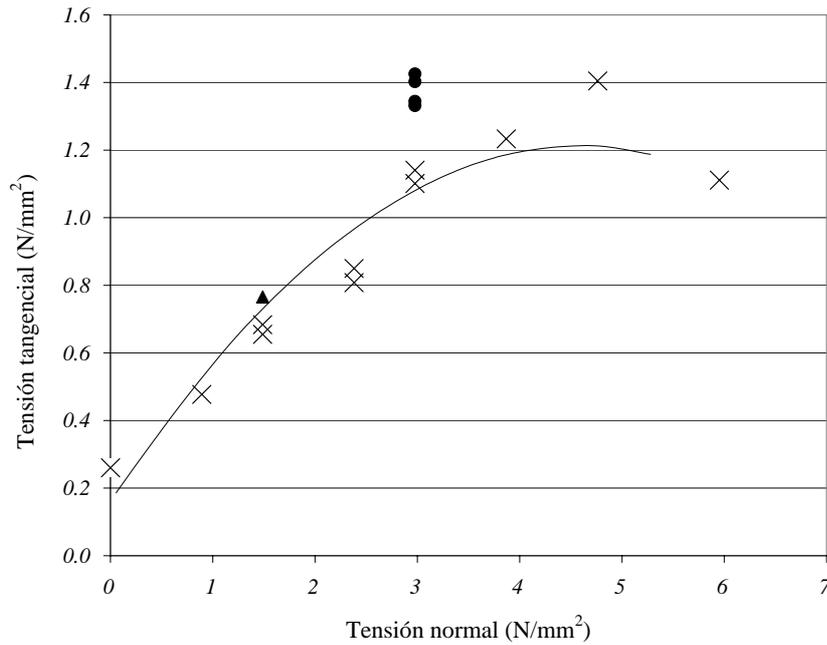
× Sánchez (2001) ▲ Panel 8 (campana actual) ● Paneles 9, 10, 11 y 12 (campana actual)

Figura 5.24 — Situación de los valores de tensión normal y tangencial característicos de los especímenes sin refuerzo, en torno a la envolvente de rotura biaxial de paneles no reforzados, obtenida por Sánchez (2001).

Los valores de tensión tangencial registrados en los paneles 9, 10, 11 y 12, sujetos a una carga normal de 500 kN, superan a los paneles no reforzados con valores que van del 16 a 25%. En la figura 5.24 pueden verse los puntos obtenidos en esta campaña experimental, insertos en la envolvente de rotura de paneles intactos obtenida por Sánchez (2001).

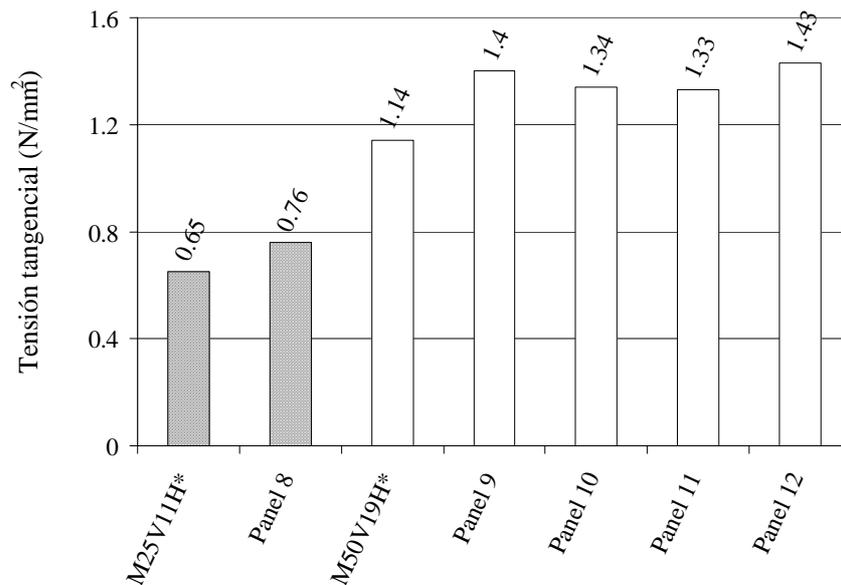
Figura 5.25 — Incremento porcentual de los valores de tensión tangencial, del panel 8 y de los paneles 9, 10, 11 y 12, referidos a los valores de los ensayos M25V11H y M50V19H realizados por Sánchez (2001).

En la figura 5.25 se representan los valores porcentuales de incremento de los paneles reforzados, frente a los paneles intactos sujetos a tensiones normales correspondientes, obtenidos por Sánchez (2001).

El panel 8, sujeto a una carga normal de 250 N/mm^2 observa un incremento de 17% en la carga tangencial última, frente al ensayo de panel intacto M25V11H. Los paneles 9, 10, 11 y 12 presentan incrementos de 23, 18, 17 y 25% respectivamente, frente al panel no reforzado M50V19H.

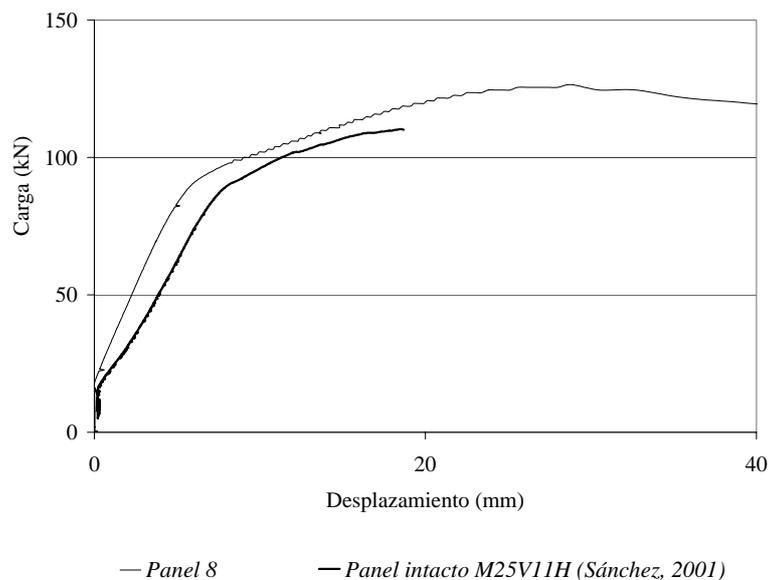
Figura 5.26 — Curvas carga-deformación del panel 8 (esta campaña) y panel M25V11H (Sánchez, 2001).

El panel 8, sujeto a 250 kN de compresión vertical, muestra un comportamiento similar al del panel M25V11H de Sánchez (2001), sometido a una carga normal similar. Sin embargo exhibe un incremento en la resistencia ante la tensión tangencial (figura 5.26).

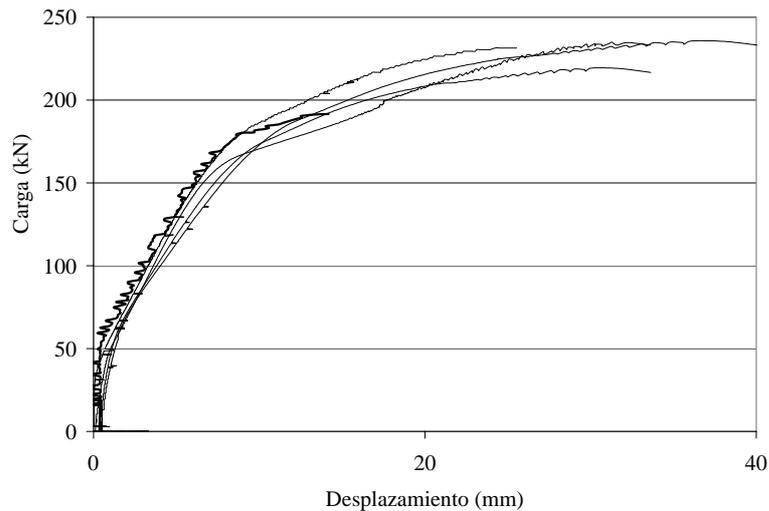
— Panel 9 — Panel 10 — Panel 11 — Panel 12 — Panel intacto M50V19H (Sánchez, 2001)

Figura 5.27 — Curvas carga-deformación de los paneles 9, 10, 11 y 12 (esta campaña) y panel M50V19H (Sánchez, 2001).

Los paneles 9, 10, 11 y 12 de esta campaña, sujetos a una carga normal igual a 500 kN, presentan un comportamiento semejante entre sí, aún cuando los patrones geométricos y cuantitativos de refuerzo son heterogéneos. Las curvas de comportamiento muestran claramente incremento resistente en el orden de 25% frente al comportamiento de un panel no reforzado (figura 5.27).

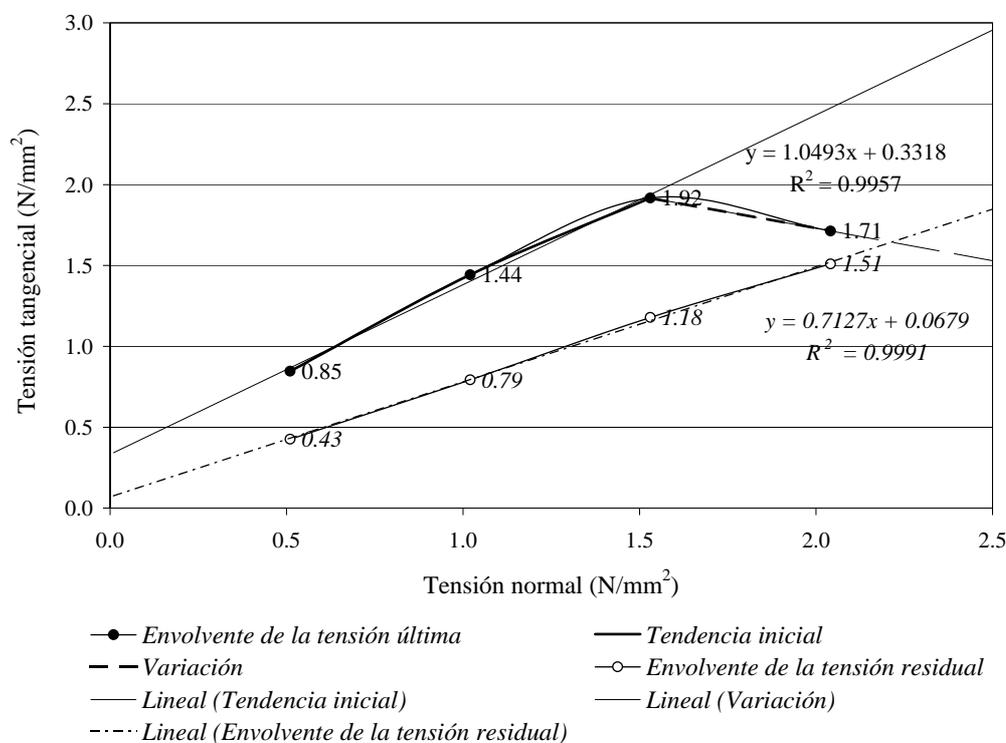
Figura 5.28 — Envolturas de rotura y residual, de probetas sin refuerzo sujetas a proceso monotónico durante la fase carga tangencial.

La resistencia residual muestra un comportamiento lineal; con incrementos en la resistencia tangencial de 86, 49 y 28 % bajo las tensiones normales 1.02, 1.43 y 2.04 N/mm², frente a la tensión tangencial registrada bajo la tensión normal inicial (0.51 N/mm²).

Lo anterior puede observarse claramente en la figura 5.28; en donde la envolvente de las tensiones últimas muestra una tendencia inicialmente lineal, con una variación a partir del tercer valor de tensión normal; y la envolvente residual es lineal.

Las probetas no reforzadas ensayadas en proceso monotónico, manifiestan en las envolventes de resistencia última y residual, valores de cohesión de 0.33 y 0; y valores del ángulo de rozamiento de ϕ 1.05 y 0.71 respectivamente.

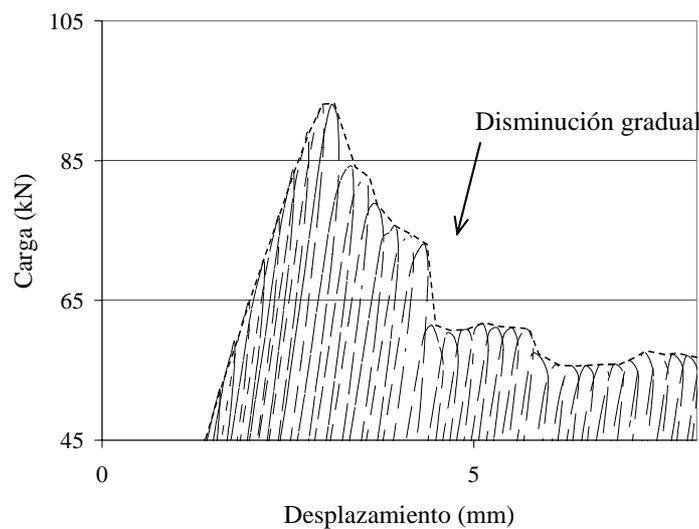
Figura 5. 29 — Detalle de la fase de rotura en la curva σ , ε de una probeta sin refuerzo sujeta a 2.04 N/mm² de tensión normal durante el proceso cíclico de carga tangencial.

En la figura 5.24 se muestra un detalle de la fase de rotura en la curva σ , ε de una probeta sin refuerzo sometida al proceso de carga cíclico.

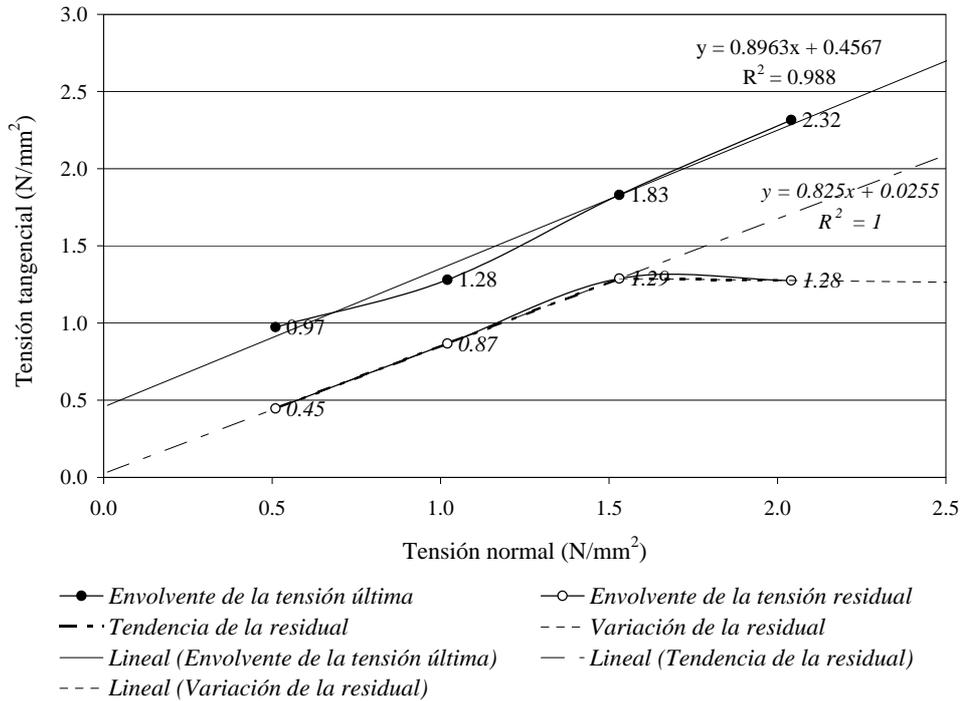
Figura 5.30 — Envoltentes de rotura y residual, de probetas sin refuerzo sujetas a proceso cíclico durante la fase de carga tangencial.

Los valores medios de la resistencia residual evolucionan de forma distinta en los ensayos cíclicos. Se observan incrementos de 93 y 48 % en la tensión tangencial a partir del segundo incremento de la tensión normal aplicada, pero en el cuarto valor de tensión normal (2.04 N/mm²) el valor tangencial es similar al anterior.

Las probetas no reforzadas sometidas a ensayos cíclicos, en las envolventes de resistencia última y residual, presentan valores de cohesión de 0.46 y 0; y valores del ángulo de rozamiento ($\text{tg } \phi$) de 0.89 y 0.82, respectivamente (figura 5.30).

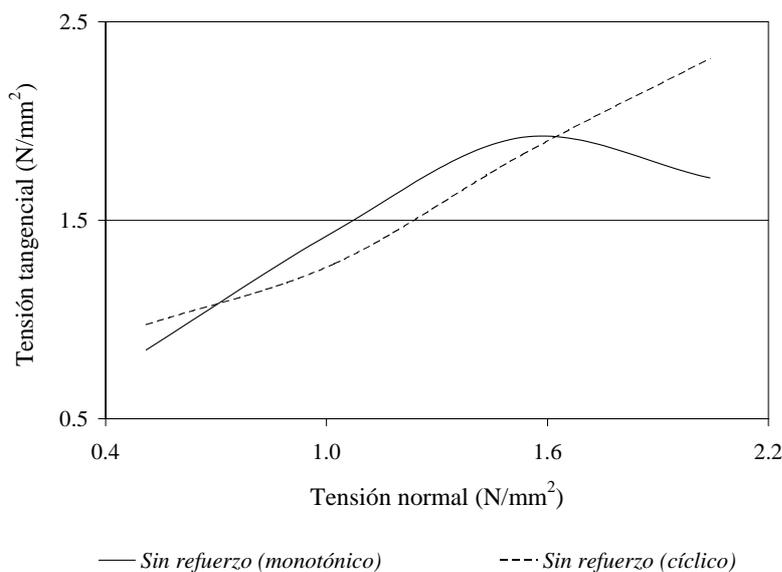
Figura 5.31 — Envoltentes de la resistencia última tangencial de las probetas sin refuerzo, bajo procesos de carga monotónico y cíclico.

En los ensayos monotónicos y cíclicos, influye de forma diferente el aumento de la tensión normal en la resistencia de las probetas no reforzadas. En los primeros, la evolución de la resistencia tangencial presenta una fase de incremento lineal, hasta un valor determinado de tensión normal, seguida por una drástica disminución. En los ensayos cíclicos, la resistencia tangencial evoluciona de forma lineal, con incrementos porcentuales decrecientes ante los valores gradualmente ascendentes de tensión normal (figura 5.31).

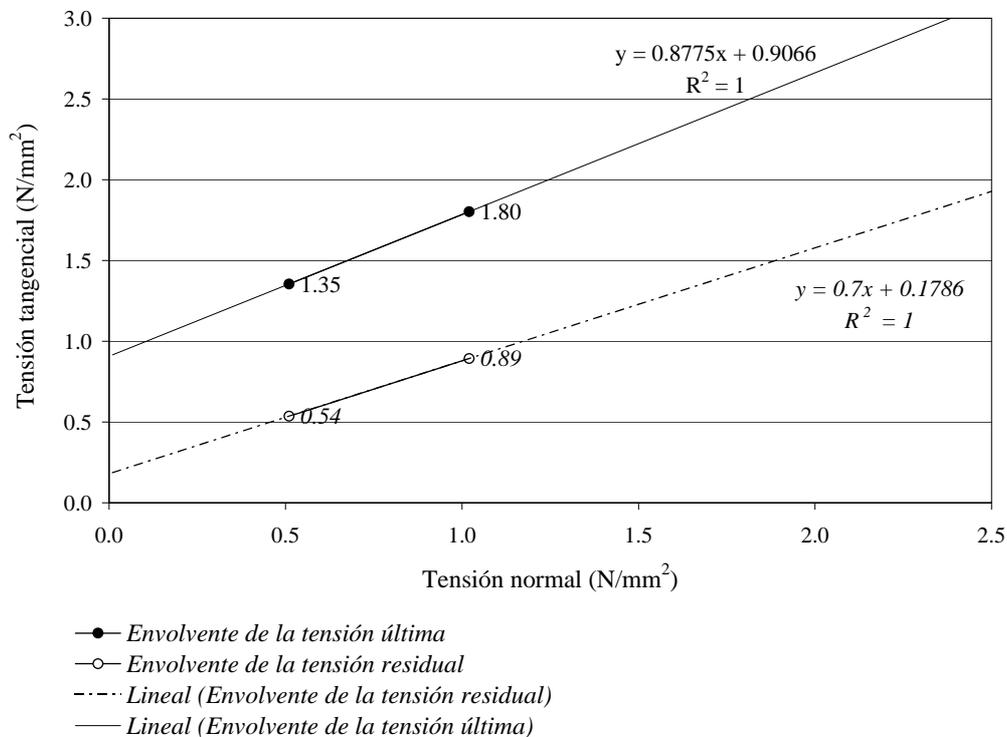
Figura 5.32 — Envolvertes de rotura y residual, de probetas reforzadas en una cara, con tejido GFRP perpendicular a las juntas de mortero, sujetas a proceso monotónico durante la fase de carga tangencial.

Se utilizaron orientaciones perpendiculares o giradas 45° respecto a las juntas de mortero, tanto en el caso de los ensayos monotónicos como en los cíclicos. En la figura 5.27 se muestran las envolventes última y residual de probetas reforzadas en una cara, con orientación del tejido perpendicular a las juntas de mortero. Bajo los valores de tensión normal 0.51 y 1.02 N/mm², que presentan incrementos porcentuales de 60 y 25 % respectivamente, frente a los valores resistentes de las probetas no reforzadas; y un aumento de 33 % de la resistencia tangencial tras el primer incremento del 100 % de la tensión normal, entre los especímenes similares (figura 5.32).

Los valores del ángulo de rozamiento registrados en las envolventes de rotura y tangencial, son 0.87 y 0.7, respectivamente. Y los valores de cohesión son de 0.9 para el primer caso y se asume como 0 para el segundo.
