**REPARACIÓN Y
REFUERZO DE PAREDES
DE OBRA DE
FÁBRICA. ESTUDIO
EXPERIMENTAL DE LA
RESPUESTA ANTE
TENSIONES DE CORTE**

TESIS DOCTORAL DE:
GERARDO ARAIZA GARAYGORDÓBIL

ANÁLISIS DE RESULTADOS

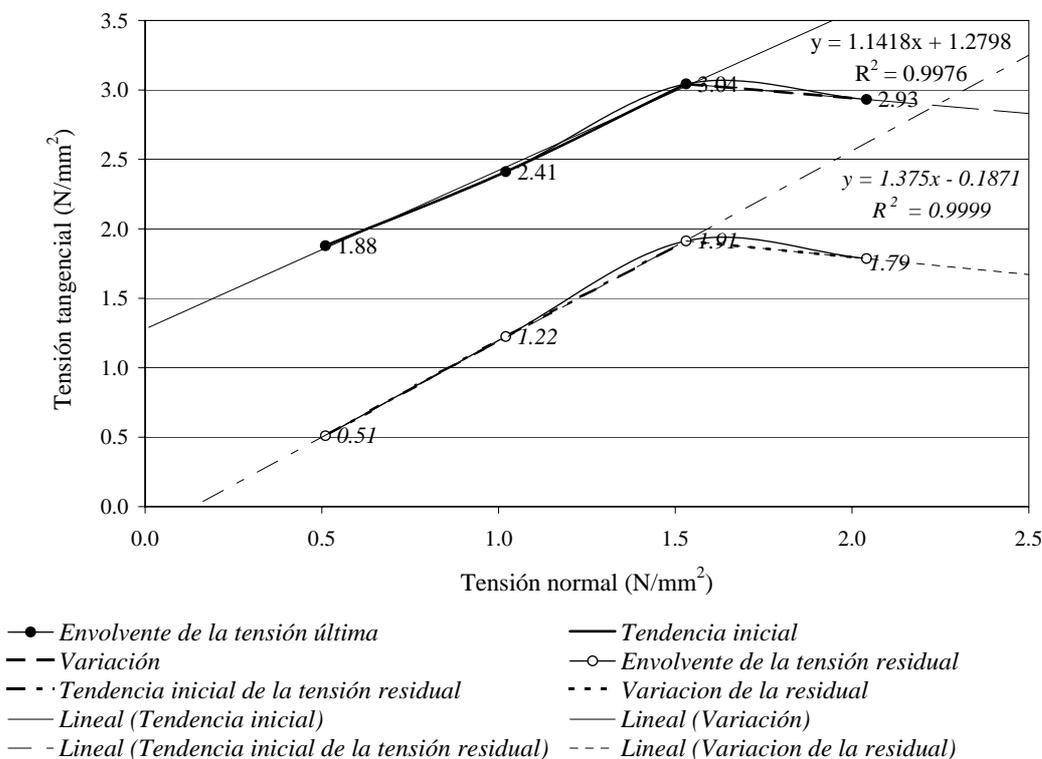
Figura 5.33 — Envolturas de rotura y residual, de probetas reforzadas en dos caras, con tejido GFRP perpendicular a las juntas de mortero, sujetas a proceso monotónico durante la fase de carga tangencial.

Sin embargo, en la envolvente de rotura de las probetas puede verse que, la influencia de la tensión normal en la resistencia tangencial es lineal hasta un valor de 1.53 N/mm²; presentando una variación significativa en el cuarto valor de tensión normal aplicado. A partir de 0.51 N/mm² en la tensión normal, el aumento gradual de la tensión normal induce incrementos de 28 y 26 %; y una disminución de 4 %.

Sucede lo mismo en los valores de resistencia tangencial residual; con incrementos de la tensión de 139 y 56 %; y una disminución de 6 % (figura 5.33).

Los valores de cohesión manifestados por las probetas reforzadas en dos caras y con orientación del tejido perpendicular a las juntas de mortero, son de 1.27 en la envolvente de la resistencia última; y de 0 en la envolvente residual. Los valores del ángulo de rozamiento son de 1.14 y 1.37 respectivamente.

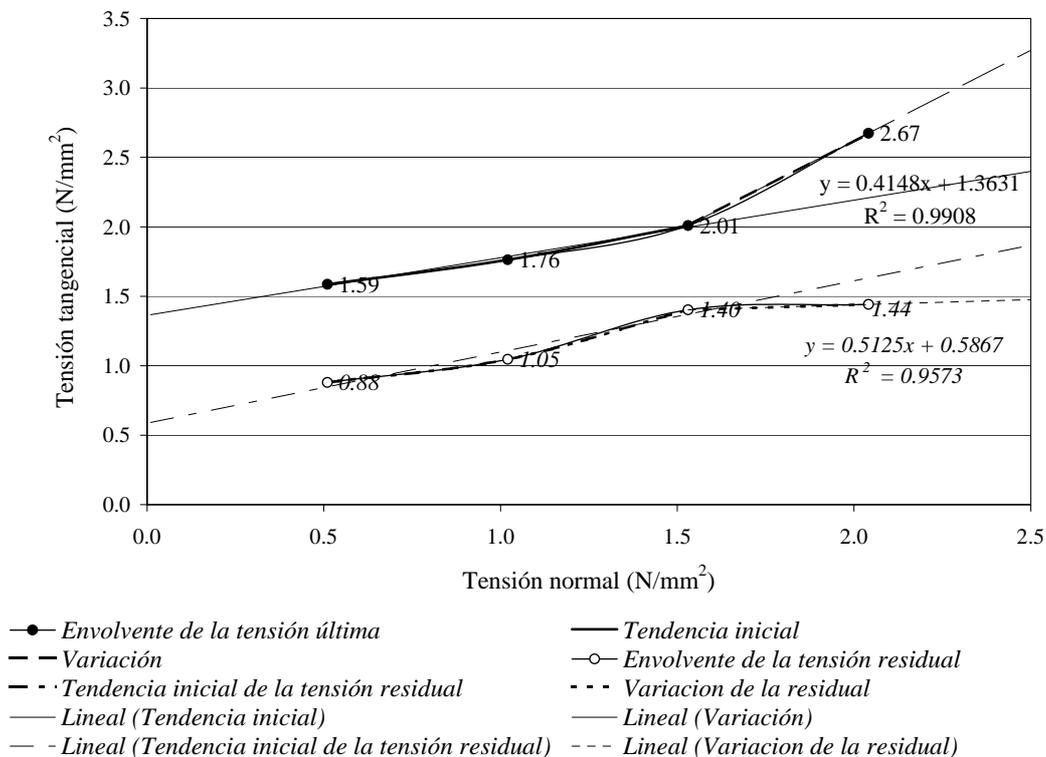
Figura 5.34 — Envolvertes de rotura y residual, de probetas reforzadas en una cara, con tejido GFRP con orientación de 45° respecto a juntas de mortero, sujetas a proceso cíclico durante la fase de carga tangencial.

A partir del primer incremento progresivo de 0.51 N/mm² en la tensión normal, se registran aumentos de 11 y 14 % de la tensión tangencial, en orden lineal; seguidos por un valor que supera la tendencia inicial, igual a 33 % sobre el anterior. La envolvente residual presenta una tendencia similar con incrementos de 19 y 34 %; seguidos por otro incremento fuera de la tendencia, de 3 % (figura 5.34).

En las envolventes de rotura última y residual, los valores de cohesión y del ángulo de rozamiento son $C = 1.36$ y 0.59 ; y $\text{tg } \phi = 0.41$ y 0.51 respectivamente.

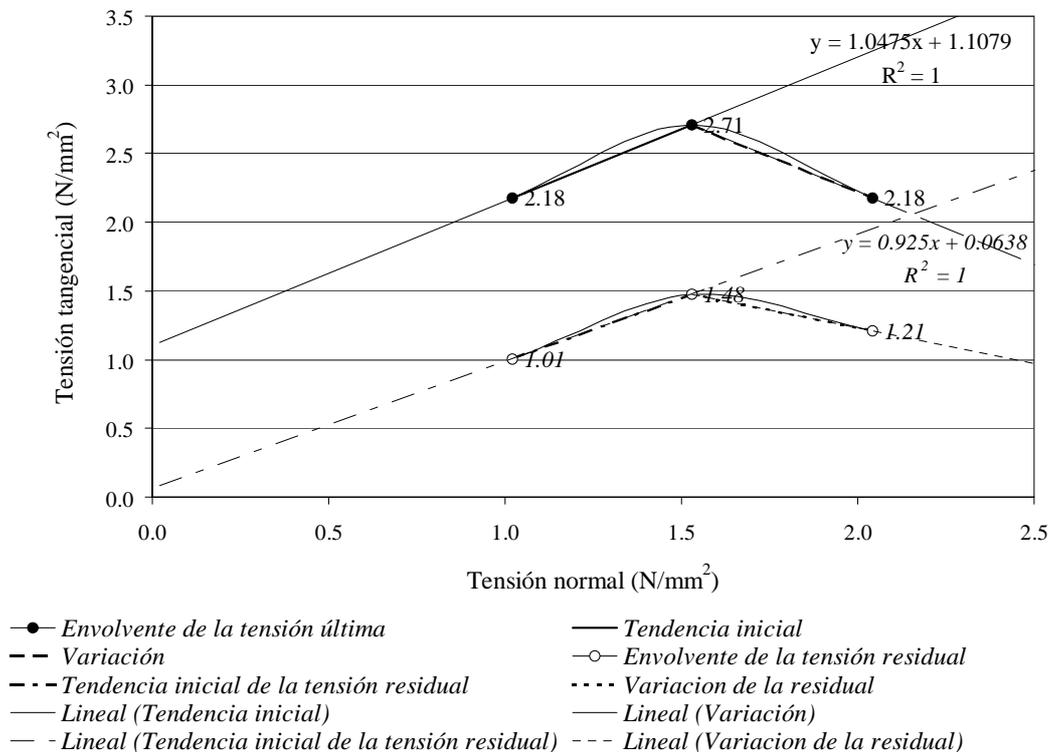
Figura 5. 35 — Envolventes de rotura y residual, de probetas reforzadas en dos caras, con tejido GFRP perpendicular a las juntas de mortero, sujetas a proceso cíclico durante la fase de carga tangencial.

Las envolventes de tensión última y residual muestran linealidad bajo las tensiones normales 1.02 y 1.53 N/mm^2 ; sin embargo, tras un nuevo incremento de 0.51 N/mm^2 se manifiesta una drástica disminución en la tensión tangencial.

La evolución de los valores de tensión tangencial presenta un incremento de 46 % después del primer incremento de la carga normal; y después una disminución de 18 % (figura 5.35). Los valores de C y $\text{tg } \phi$ son 1 y 0.92 ; y 1.10 y 0 , respectivamente.

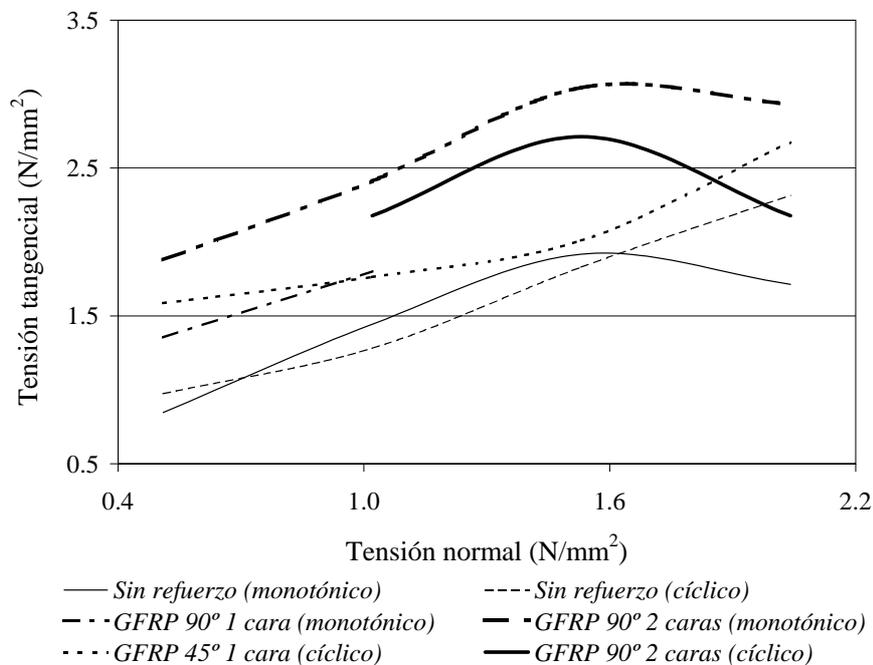
Figura 5.36 — Envolventes de la resistencia última tangencial de las probetas sin refuerzo y de las probetas reforzadas con GFRP bajo procesos de carga monotónico y cíclico.

Frente a las probetas sin refuerzo ensayadas bajo procesos monotónico o cíclico, al cotejar las envolventes correspondientes de resistencia última de las probetas reforzadas con GFRP (figura 5.36) se establecen las siguientes pautas:

Entre los ensayos cíclicos, las aplicaciones de tejido en una cara y formando un ángulo de 45° respecto a las juntas de mortero, presentan un incremento global de la resistencia tangencial de 25 %, un valor de cohesión también superior y un ángulo de rozamiento inferior. Así mismo presentan valores de rigidez mayores.

Las probetas reforzadas con una orientación del tejido perpendicular a las juntas de mortero y en dos caras, muestran un incremento resistente medio 47 % superior, y valores de cohesión, ángulo de rozamiento y rigidez también superiores.

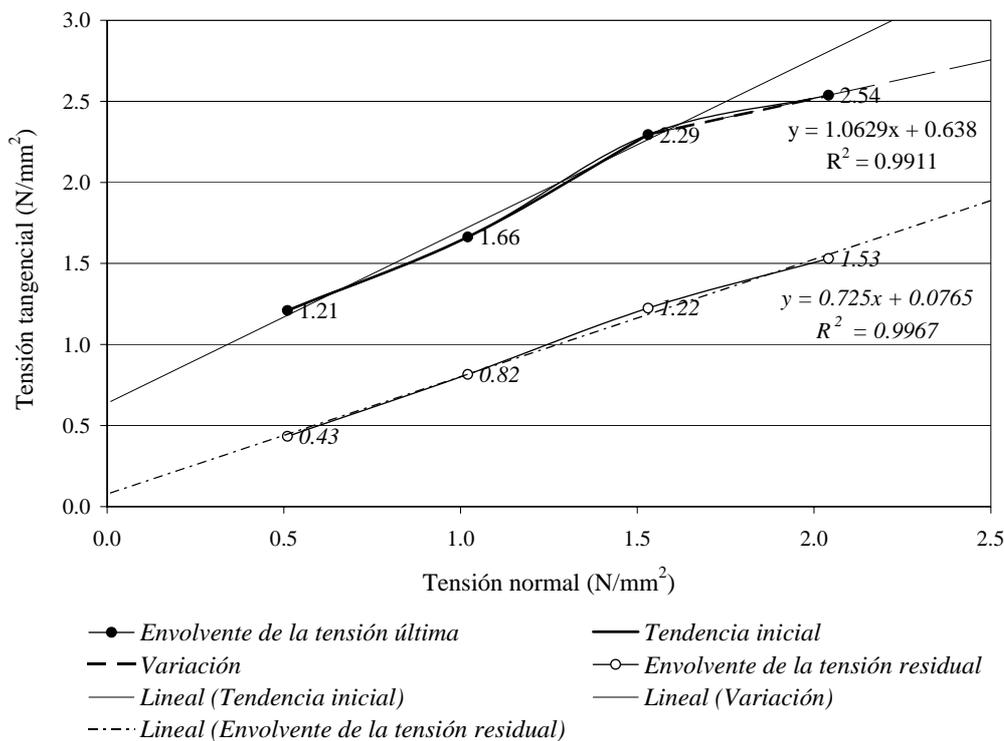
Figura 5. 37 — Envoltentes de rotura y residual, de probetas reforzadas en una cara, con tejido AFRP perpendicular a las juntas de mortero, sujetas a proceso monotónico durante la fase de carga tangencial.

En la envolvente de rotura, a partir de la tensión normal de 0.51 N/mm², los valores progresivos muestran incrementos en la resistencia tangencial de 37 y 38 %, con una tendencia lineal. Sin embargo, bajo la tensión normal de 2.04 N/mm² se produce un incremento del 10 % en la tensión última tangencial (figura 5.37).

La envolvente de los valores residuales de tensión tangencial es lineal frente a los cuatro valores de tensión normal. Sobre el valor medio de tensión residual registrado en los ensayos sujetos a 0.51 N/mm^2 , se producen incrementos en la tensión tangencial de 90, 49 y 25 %, bajo los valores progresivos de tensión normal. Los valores de C y $\text{tg } \phi$ son 0.64 y 0 en las envolventes última y residual, y 1.06 y 0.72, respectivamente.

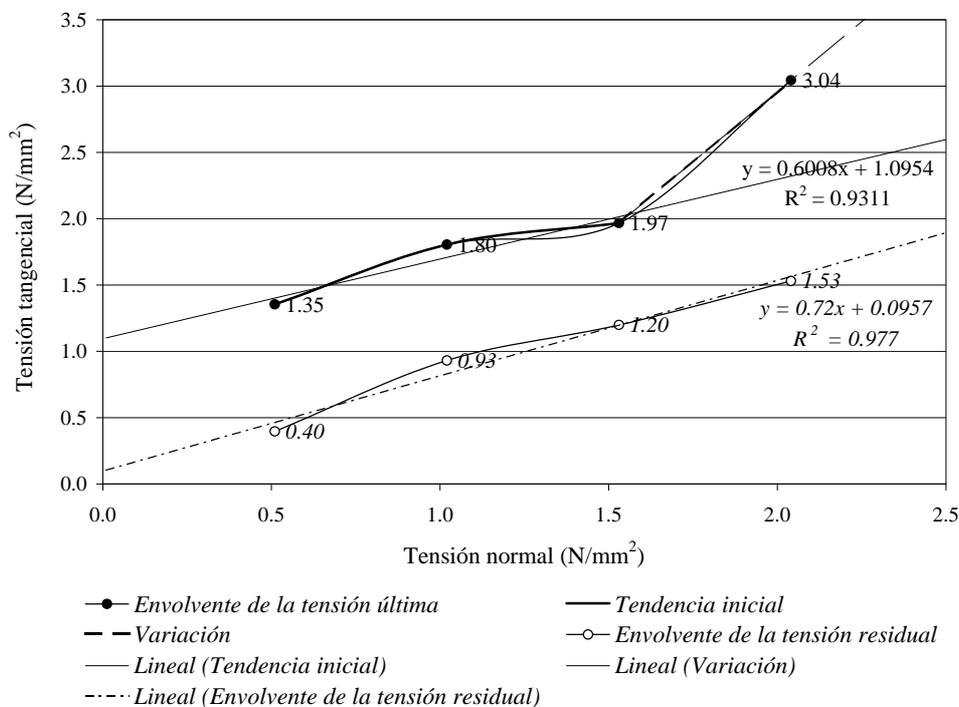
Figura 5.38 — Envolventes de rotura y residual, de probetas reforzadas en una cara, con tejido AFRP perpendicular a las juntas de mortero, sujetas a proceso cíclico durante la fase de carga tangencial.

En su comportamiento, la probetas presentan una deformación lineal hasta la rotura, que es de tipo dúctil, con una disminución gradual de la resistencia tangencial hasta situarse en la resistencia residual. Se manifiestan incrementos en la tensión tangencial de 39, 41, 7 y 31 % frente a los valores arrojados por las probetas no reforzadas, sujetas a las tensiones normales 0.51, 1.02, 1.53 y 2.04 N/mm^2 , respectivamente.

La influencia de la tensión normal en la resistencia tangencial de las probetas manifiesta una trayectoria lineal ascendente inicialmente; con un incremento más pronunciado en los ensayos sometidos al valor más alto de tensión normal. A partir de la resistencia última tangencial generada bajo una tensión normal de 0.51 N/mm^2 , los incrementos graduales de tensión normal generan en las probetas aumentos de 33, 9 y 54 % en la tensión tangencial (figura 5.38). Las envolventes última y residual arrojan valores de cohesión de 1.09 y 0; y valores de $\text{tg } \phi$ de 0.6 y 0.72.

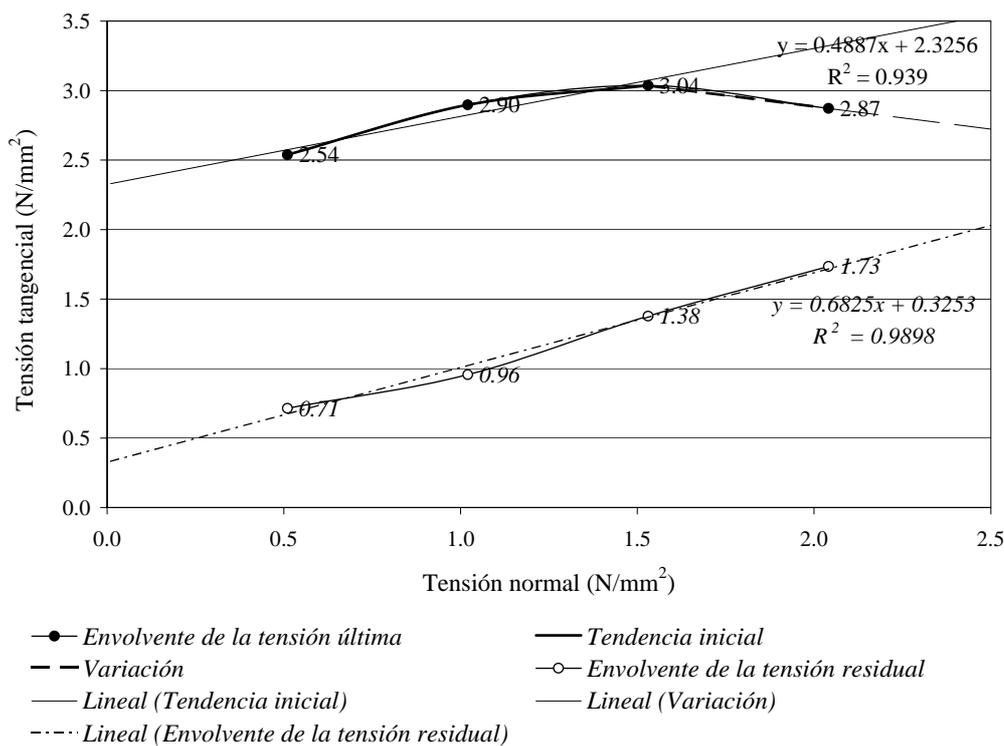
Figura 5.39 — Envloventes de rotura y residual, de probetas reforzadas en dos caras, con tejido AFRP perpendicular a las juntas de mortero, sujetas a proceso cíclico durante la fase de carga tangencial.

Las envolvente de rotura manifiesta una evolución inicial lineal, con incrementos en la resistencia tangencial de 14 y 5 % a partir del valor registrado bajo 0.51 N/mm² de tensión normal; y una disminución de 6% ante el siguiente incremento gradual de tensión normal. La envolvente de valores residuales es lineal, con incrementos de 35, 44 y 25 % a partir del valor de tensión tangencial registrado bajo 0.51 N/mm² de tensión normal (figura 5.39).

Los valores de cohesión de las envolvente de tensión últimas y residual son 2.32 y 0.32; y los valores de $\text{tg } \phi$ son 0.49 y 0.68, respectivamente.

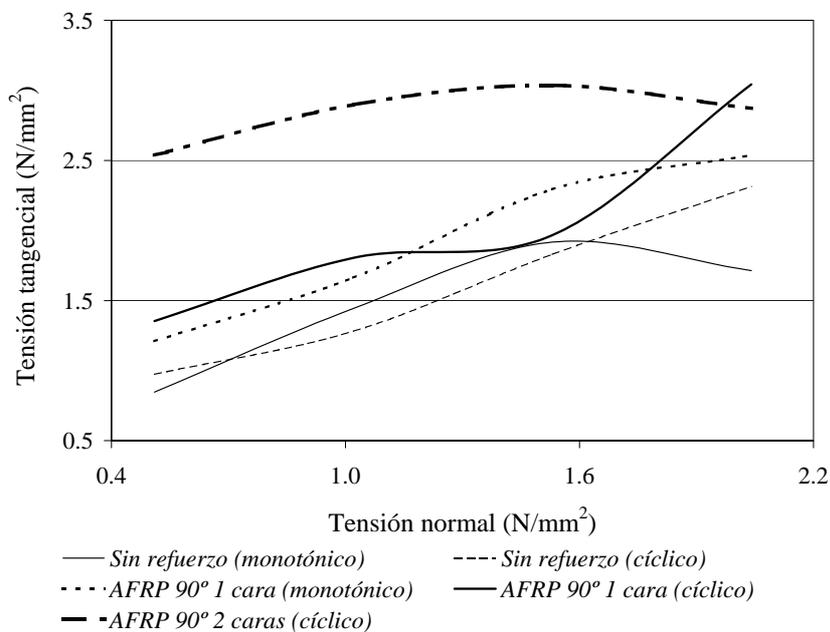
Figura 5.40 — Envolventes de la resistencia última tangencial de las probetas sin refuerzo y de las probetas reforzadas con AFRP bajo procesos de carga monotónico y cíclico.

Frente a las probetas sin refuerzo ensayadas bajo procesos monotónico o cíclico, las envolventes correspondientes a la resistencia última de las probetas reforzadas con AFRP (figura 5.40) establecen las siguientes pautas:

Las probetas reforzadas de forma similar sujetas a cargas cíclicas, presentan una resistencia tangencial 27 % superior; con un valor de cohesión superior y un valor del ángulo de rozamiento 32 % inferior. El valor medio de rigidez se sitúa en 36 % por encima de la media registrada en las probetas no reforzadas.

Las aplicaciones de tejido AFRP en dos caras reflejan un incremento resistente medio de 78 %; un valor de cohesión muy superior y un ángulo de rozamiento inferior.

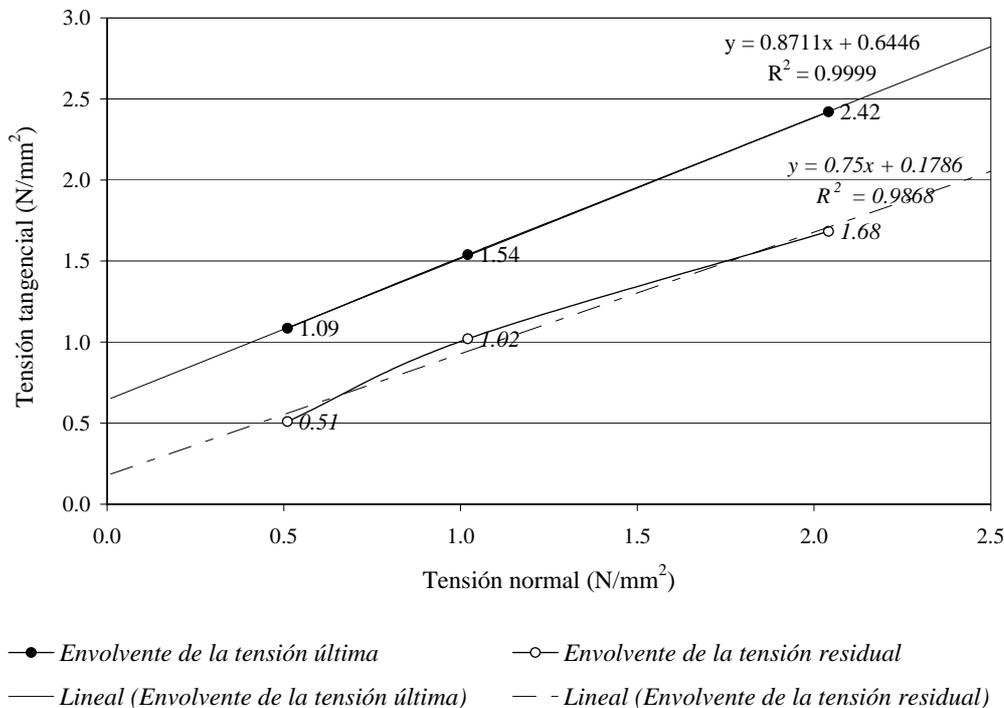
Figura 5. 41 — Envolvertes de rotura y residual, de probetas reforzadas en una cara, con madera micro-laminada, sujetas a proceso monotónico durante la fase de carga tangencial.

Las curvas σ , ϵ presentan una deformación lineal hasta la rotura y un comportamiento dúctil en la fase posterior al fallo. Los especímenes sujetos a compresiones normales de 0.51, 1.02 y 2.04 N/mm², muestran valores de tensión tangencial última 28, 7 y 41 % superiores a los registrados en los ensayos de probetas sin refuerzo.

En la envolvente de rotura, los valores 1.02 y 2.04 N/mm² de tensión normal, producen incrementos de 41 y 122 % de la resistencia tangencial registrada bajo 0.53 N/mm², estableciendo una correspondencia lineal. La envolvente de tensión tangencial refleja un comportamiento similar; con incrementos de 100 y 65 % (figura 5.41).

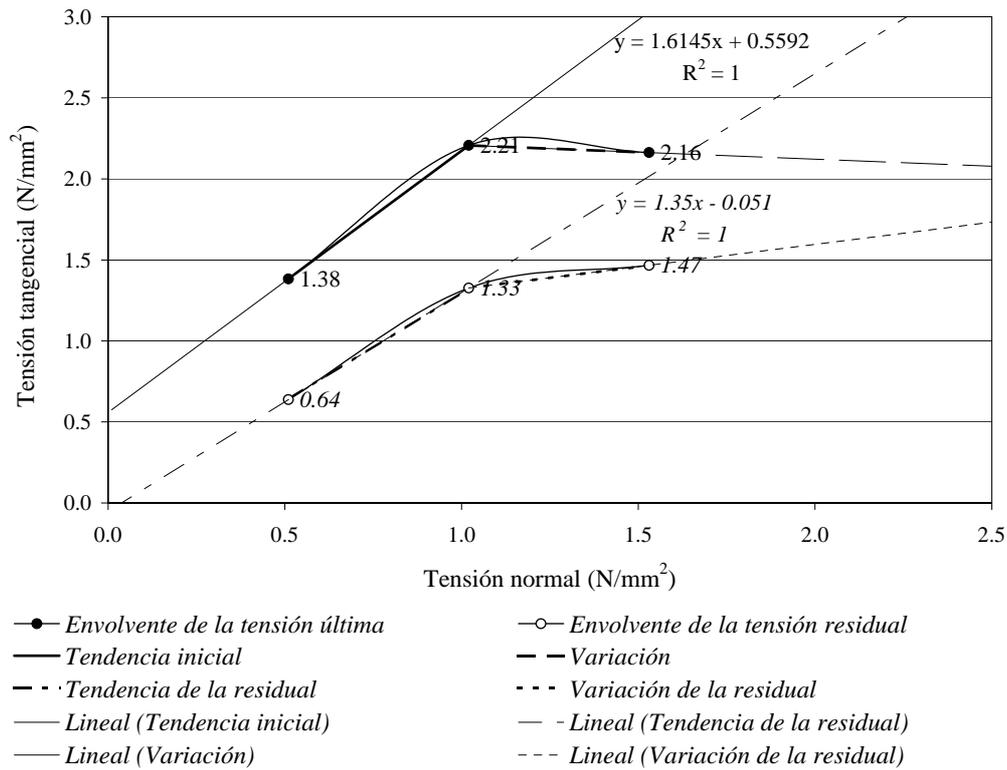
Figura 5. 42 — Envolturas de rotura y residual, de probetas reforzadas en una cara, con madera micro-laminada, sujetas a proceso cíclico durante la fase de carga tangencial.

La envolvente de rotura presenta una fase inicial lineal; con una drástica disminución en la resistencia tangencial, en las probetas sujetas a 1.53 N/mm² de tensión normal. A partir de 0.51 N/mm², el aumento gradual de la tensión normal incrementa la resistencia tangencial en 60%; y posteriormente la reduce en 2 %. La envolvente residual muestra una evolución similar; con un primer incremento de 42% en la resistencia tangencial; y enseguida un incremento se únicamente el 10 % (figura 5.42).

Los valores de cohesión exhibidos por las probetas reforzadas con madera micro-laminada, son 0.64 y 0.17 en los ensayos monotónicos; y 0.55 y 0 en los ensayos cíclicos. Los valores $\text{tg } \phi$ son 0.87 y 0.75; y 1.61 y 1.35, respectivamente.

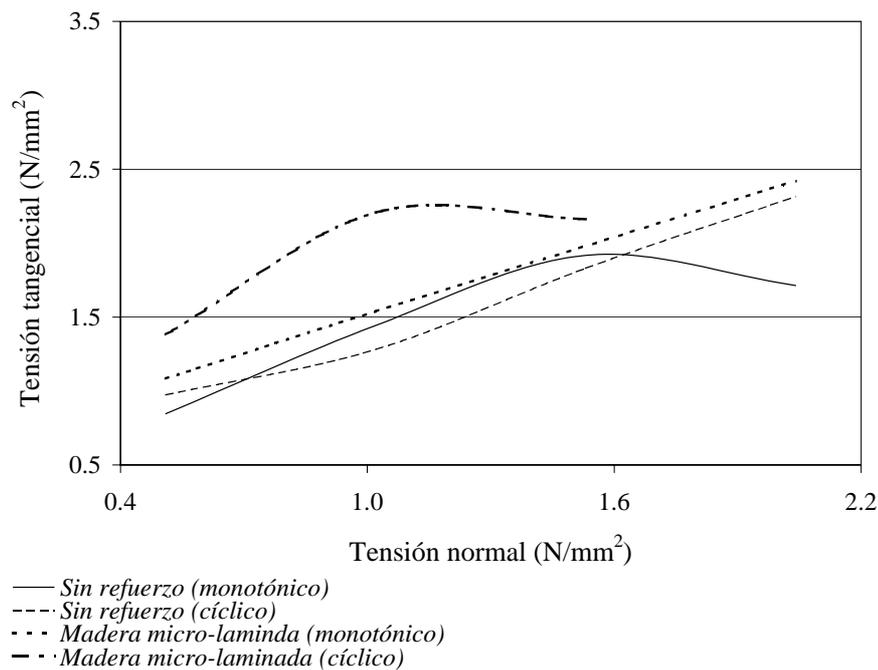
Figura 5.43— Envolventes de la resistencia última tangencial de las probetas sin refuerzo y de las probetas reforzadas con madera micro-laminada bajo procesos de carga monotónico y cíclico.

Frente a las probetas sin refuerzo, las envolventes de resistencia última de las probetas reforzadas con madera micro-laminada (figura 5.43) denotan las siguientes características:

En los ensayos monotónicos, los valores medios de la resistencia tangencial se incrementan en un 14 %; y los valores de cohesión y ángulo de rozamiento presentan un incremento de 94 % y una disminución de 17 %, respectivamente.

Las probetas reforzadas sometidas a ensayos cíclicos, muestran un incremento global de 20 % en la resistencia; y respecto a los valores de cohesión y ángulo de rozamiento exhiben incrementos de 20 % y 80 %, respectivamente.

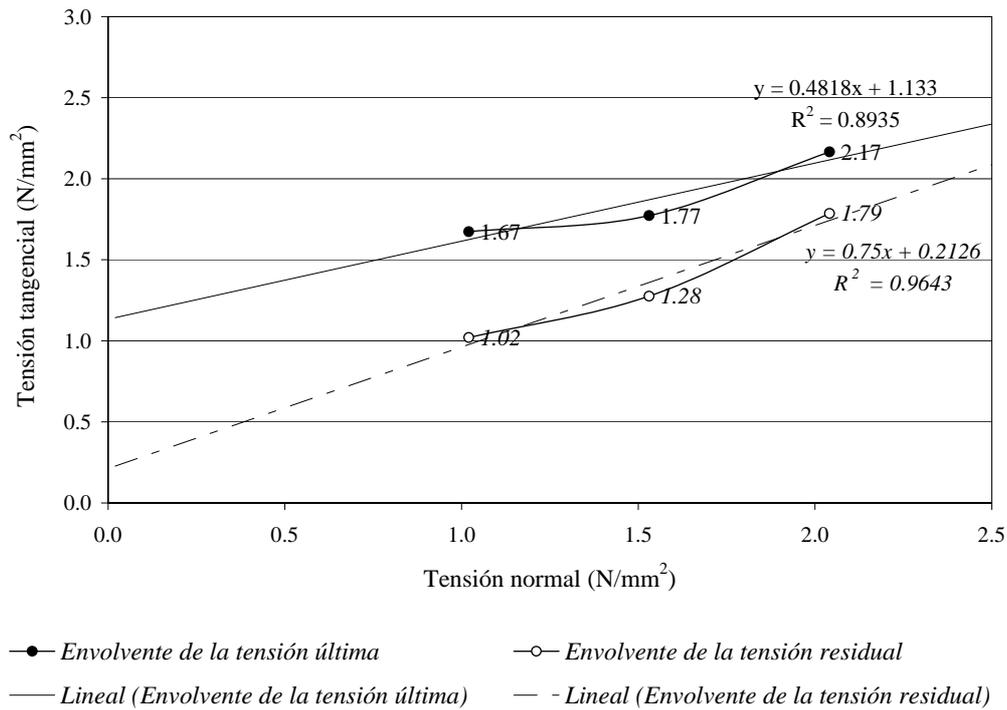
Figura 5. 44 — Envolvertes de rotura y residual, de probetas reforzadas en una cara, con baldosas cerámicas, sujetas a proceso monotónico durante la fase de carga tangencial.

La envolvente de rotura muestra una tendencia lineal. El incremento de la tensión tangencial registrado bajo 1.53 N/mm² de tensión normal es de 6 %; y bajo una tensión normal de 2.04 N/mm² se registra un incremento de 22%. La envolvente de tensión residual muestra una tendencia similar; con incrementos de 25 y 40 % (figura 5.44).

Los valores de la cohesión y del ángulo de rozamiento son 1.13 y 0.22; y 0.48 y 0.75, respectivamente.

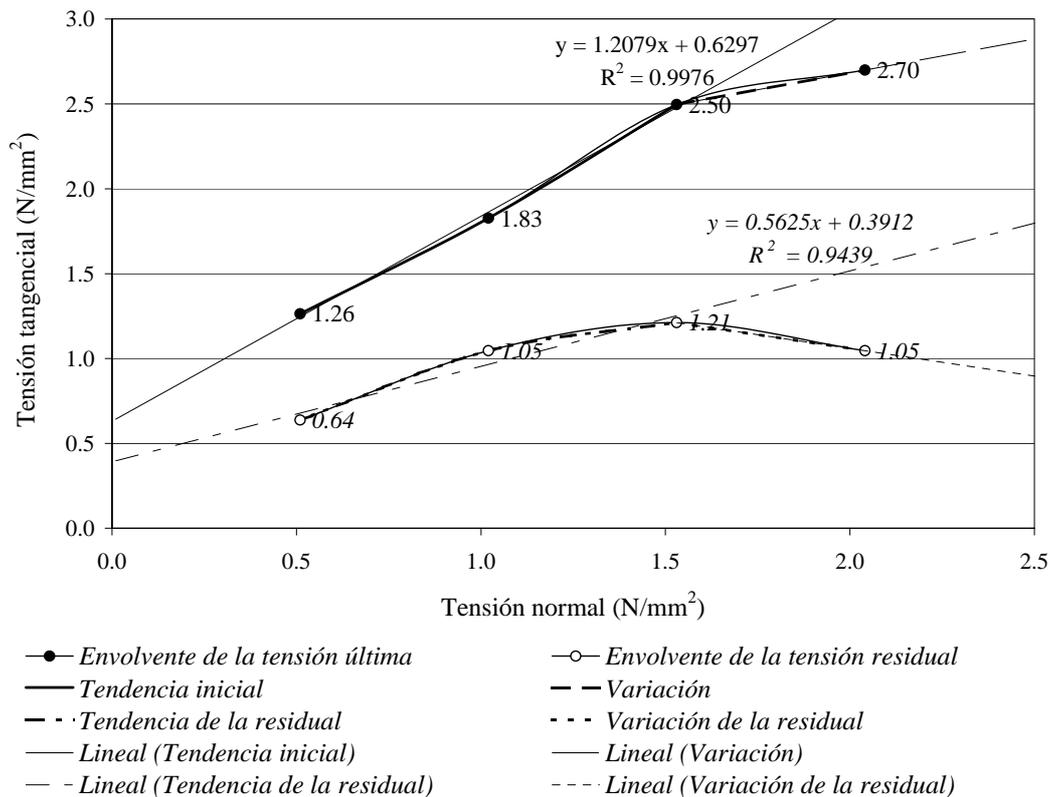
Figura 5. 45 — Envolturas de rotura y residual, de probetas reforzadas en una cara, con baldosas cerámicas, sujetas a proceso cíclico durante la fase de carga tangencial.

En la envolvente residual, la fase lineal presenta incrementos de 64 y 15 %; y una disminución tras el último incremento de la tensión normal, de 11 % (figura 5.45).

Los valores de la cohesión y del módulo de rozamiento son 0.63 y 0.39; y 1.20 y 0.56, respectivamente.

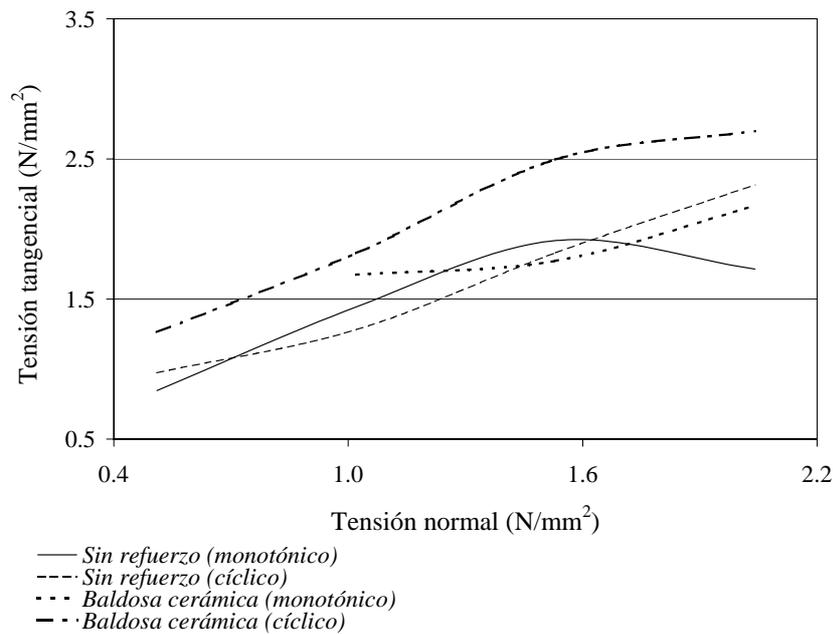
Figura 5.46 — Envolventes de la resistencia última tangencial de las probetas sin refuerzo y de las probetas reforzadas con baldosas cerámicas bajo procesos de carga monotónico y cíclico.

Las envolventes de resistencia última de las probetas reforzadas baldosas cerámicas, frente a los perfiles de comportamiento de las probetas sin refuerzo, muestran que:

En los ensayos monotónicos, se obtiene un incremento medio en la resistencia tangencial de 26 %. El valor de cohesión es superior y el ángulo de rozamiento es inferior. La media de los valores de rigidez se sitúa 45 % por encima de las probetas sin refuerzo.

Las probetas sujetas a ensayos cíclicos, reflejan un incremento en la media resistente de 31 %, con un valor de cohesión 91 % superior y un ángulo de rozamiento 35 % por encima. El valor medio de la rigidez se sitúa 22 % por encima de las probetas sin refuerzo (figura 5.46).

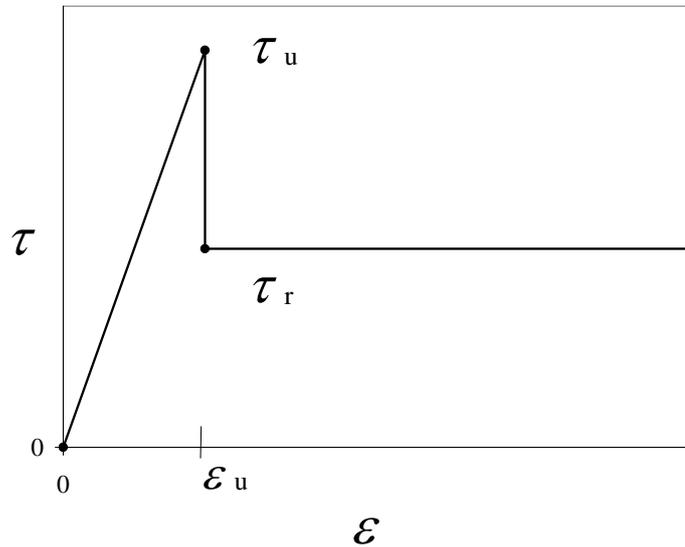
Figura 5.47 — Modelo de comportamiento *Mod-1*.

El primer modelo (denominado *Mod-1*) presenta una fase inicial de comportamiento lineal, hasta alcanzar la resistencia última (τ_u) seguida por un fallo de tipo frágil en donde la

resistencia tangencial desciende hasta situarse en un valor residual (τ_r); posteriormente el espécimen mantiene un desplazamiento constante (figura 5.47).

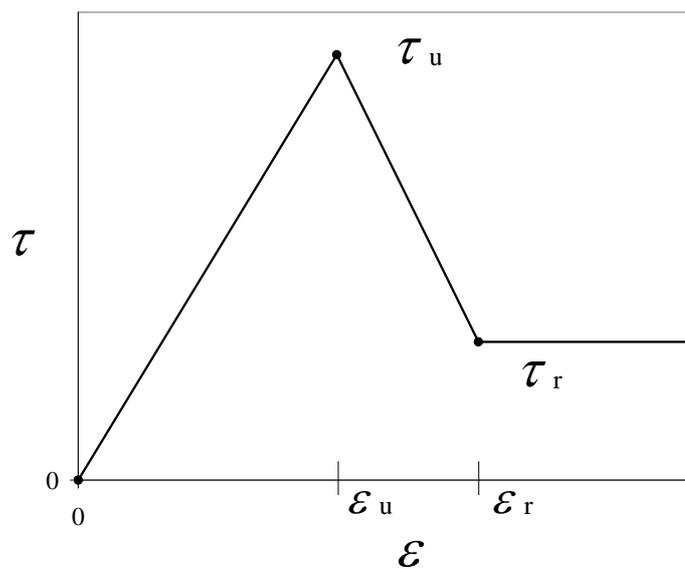
Figura 5.48 — Modelo de comportamiento *Mod-2*.

El segundo modelo de comportamiento (denominado *Mod-2*) muestra una fase inicial de deformación lineal, hasta el límite de la resistencia tangencial (τ_u).

La rotura es de tipo dúctil; y la resistencia desciende hasta adoptar el valor τ_r . Al final presenta un desplazamiento constante (figura 5.48).

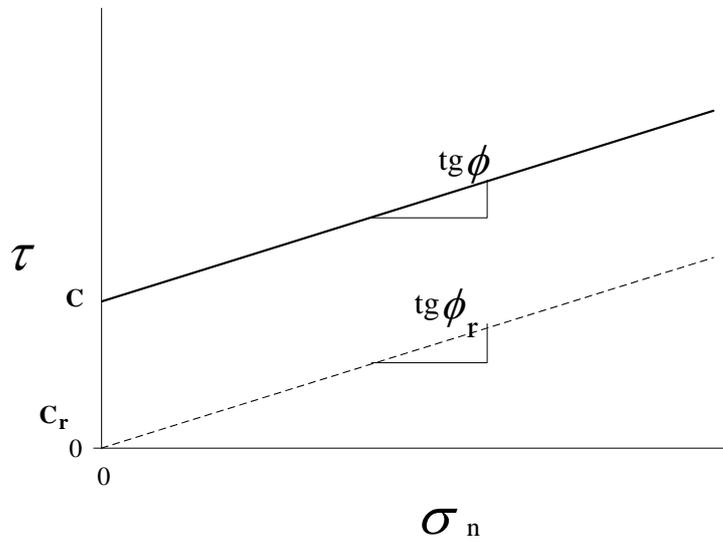
Figura 5.49 — Modelo *Env1* de las envolventes de rotura y residual.

En el primer modelo de la envolvente de rotura, denominado *Env1*, la tendencia es lineal, frente a los cuatro valores de tensión normal aplicados; y la envolvente residual sigue una trayectoria similar (figura 5.49).

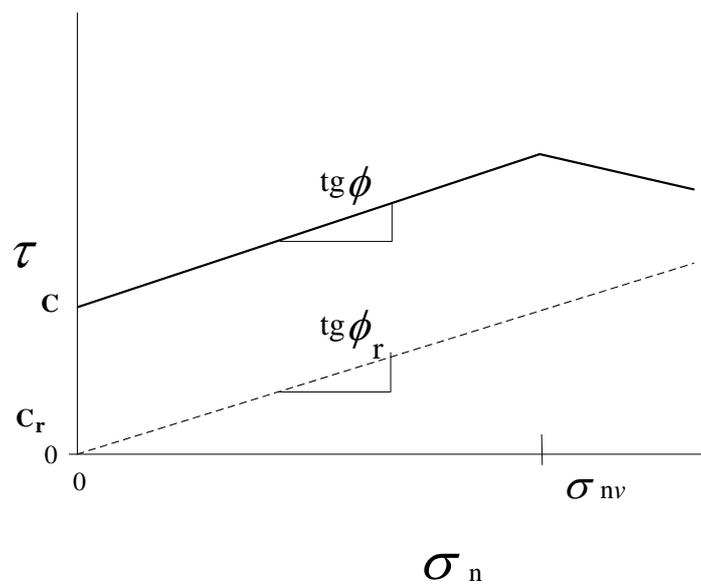
Figura 5.50 — Modelo *Env2* de las envolventes de rotura y residual.

El segundo modelo propuesto para la envolvente de rotura, denominado *Env2*, presenta una variación en la tendencia de la resistencia tangencial, al superar un valor determinado de tensión normal. Sin embargo, la evolución de la resistencia residual es lineal hasta el último valor de tensión normal aplicado (figura 5.50).

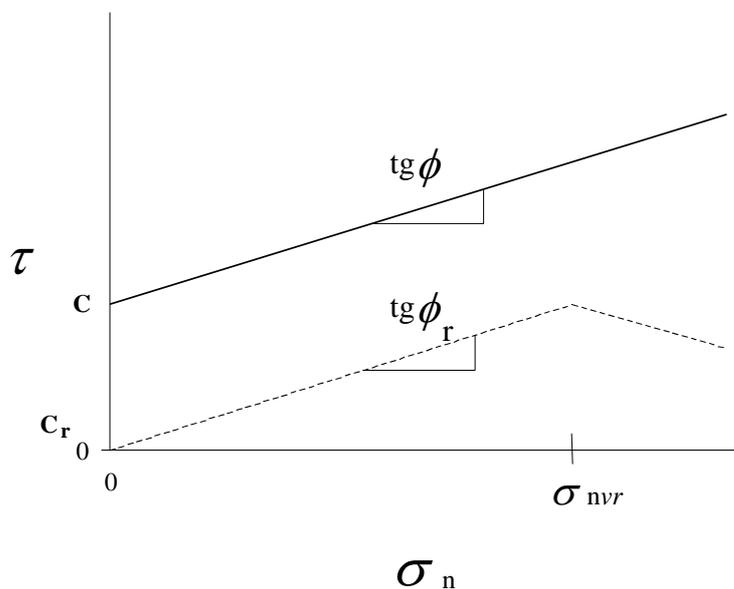
Figura 5. 51— Modelo *Env3* de las envolventes de rotura y residual.

El siguiente modelo de la envolvente de rotura, denominado *Env3*, presenta una evolución lineal, similar a la mostrada en el modelo *Env1*. No obstante, la envolvente residual presenta una variación al superar uno de los valores de tensión normal aplicado (figura 5.51).

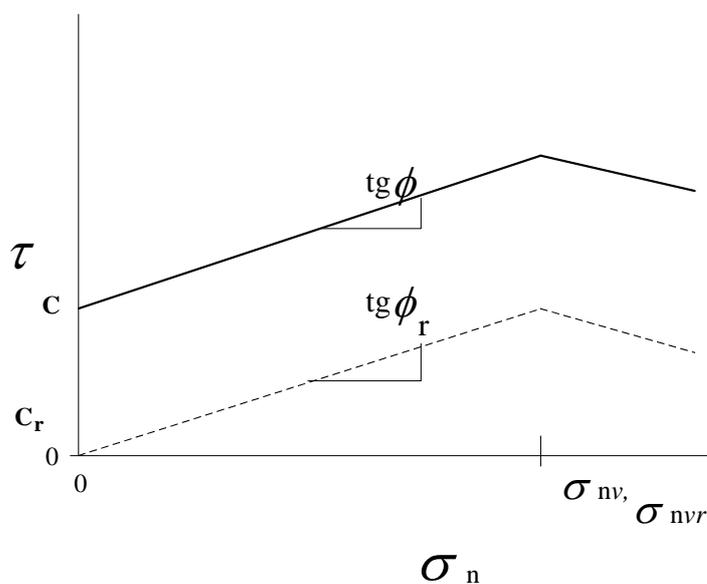
Figura 5. 52— Modelo *Env4* de las envolventes de rotura y residual.

Por último, el modelo de la envolvente de rotura, denominado *Env4*, exhibe una desviación al superar un valor determinado de tensión normal; siendo similar la envolvente residual (figura 5.52).

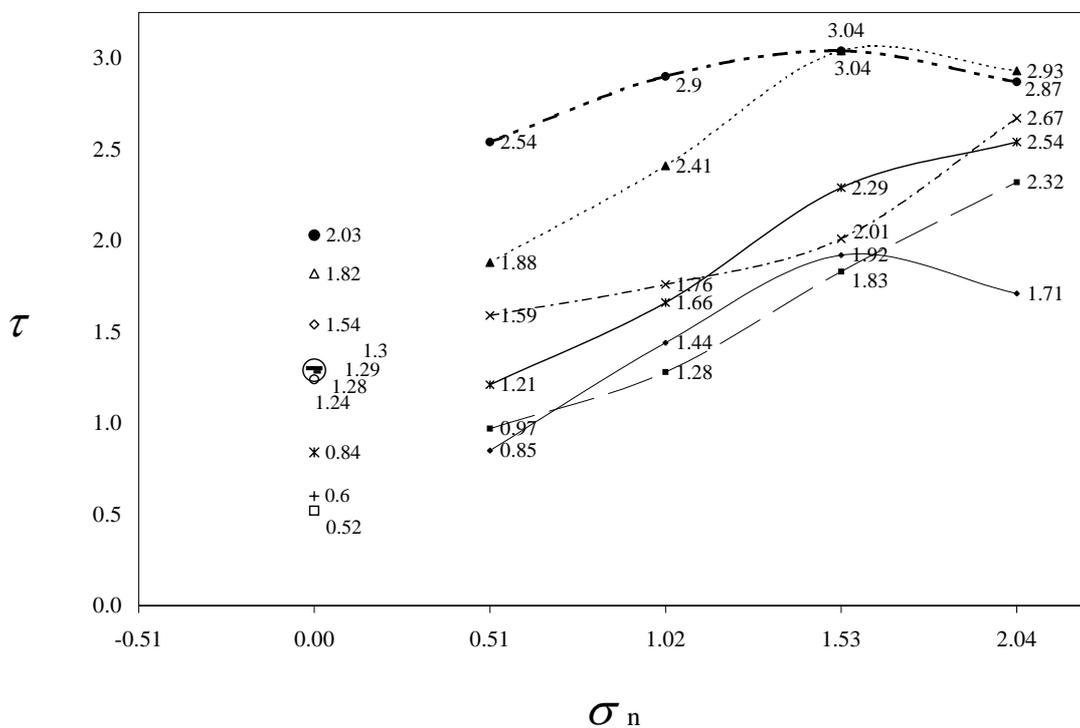
- Sin refuerzo (biaxial monotónico)
- ▲— Sin refuerzo (biaxial cíclico)
- *— GFRP (biaxial monotónico)
- x— GFRP (biaxial cíclico)
- *— AFRP (biaxial monotónico)
- AFRP (biaxial cíclico)
- + Uniaxial, sin refuerzo (monotónico)
- Uniaxial, laminado paralelo (monotónico)
- Uniaxial, laminado 90° (monotónico)
- Uniaxial, laminado 45° en "V" (monotónico)
- △ Uniaxial, laminado 45° en "X" (monotónico)
- Uniaxial, tejido paralelo (monotónico)
- Uniaxial, tejido 45° (monotónico)
- ◇ Uniaxial, zuncho tejido 45° (monot.)
- Uniaxial, zuncho tejido 45° dos capas (monot.)

Figura 5. 53 — Situación de lo valores medios arrojados por las probetas sometidas a ensayo uniaxial y reforzadas con tejidos o laminados CFRP, frente a las envolventes de rotura y residual de probetas sujetas a ensayo biaxial, reforzadas con GFRP, AFRP, madera micro-laminada y baldosas cerámicas.

En la figura 5.53 se presentan las envolventes de rotura de las probetas sometidas a ensayos biaxiales; y se sitúan los valores medios obtenidos en los ensayos uniaxiales realizados con las probetas reforzadas con CFRP.

Varias aplicaciones de refuerzo CFRP se sitúan en un valor de rotura en torno a 1.3 N/mm^2 , próximo al valor reflejado por las probetas reforzadas con tejido AFRP, cargadas biaxialmente y ensayadas bajo proceso monotónico, bajo ($\sigma = 0.51 \text{ N/mm}^2$).

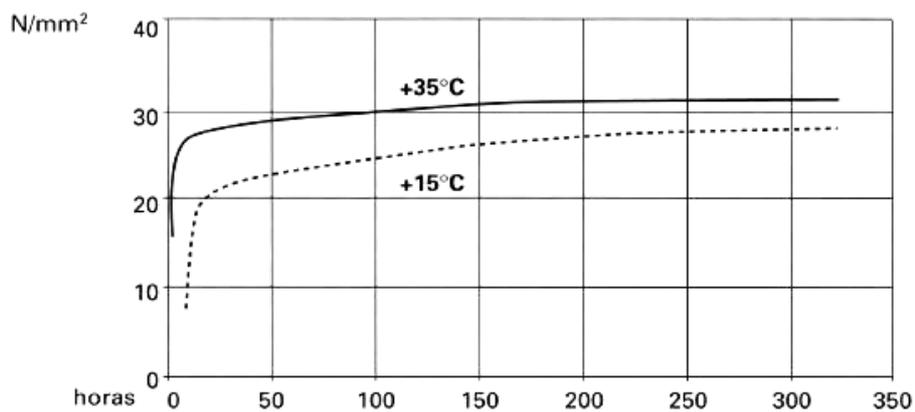
Resistencia a tracción:
(según DIN 53455)

Evolución de la resistencia a tracción

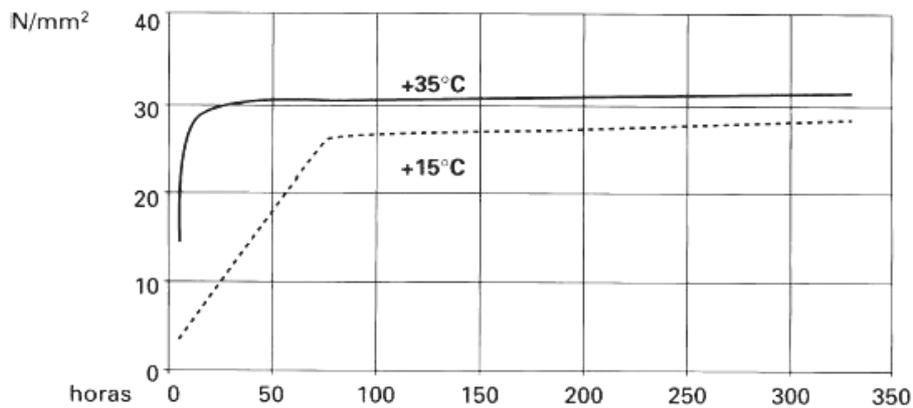
Resistencia a cizallamiento por tracción :
(según SIKA)

Evolución de la resistencia a cizallamiento por tracción

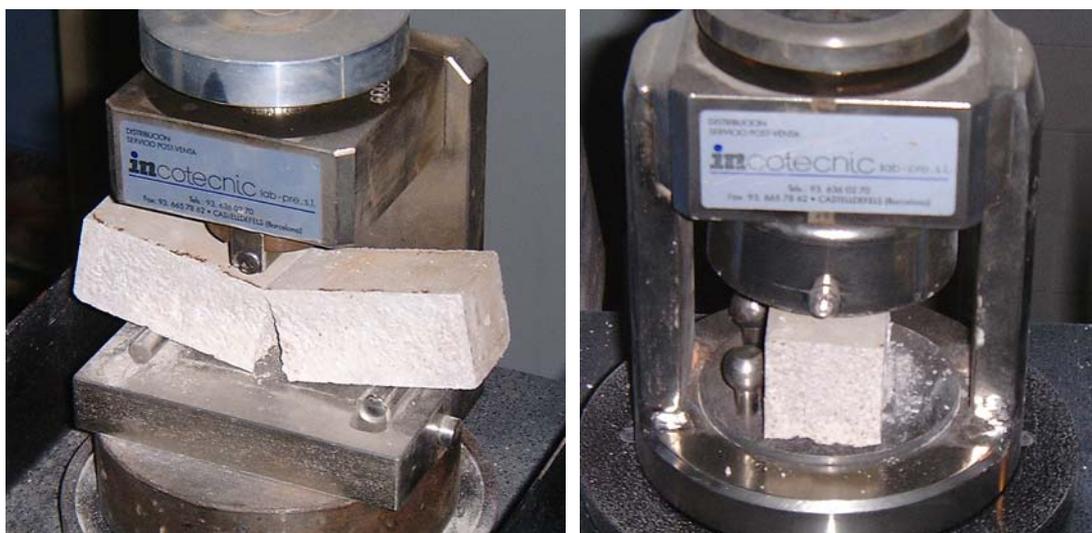
Figura II.1 — Ensayos de flexotracción y compresión conforme a UNE-EN 196-1, para la campaña experimental de rotura de probetas reforzadas con GFRP, AFRP y otros materiales. Laboratorio de Tecnología de Estructuras, UPC

Se realizaron ensayos de flexo-tracción y compresión de probetas del mortero M-80 utilizado para la fabricación de las probetas utilizadas en la campaña experimental descrita en los sub-apartados 3.5., 4.5 y 5.5.

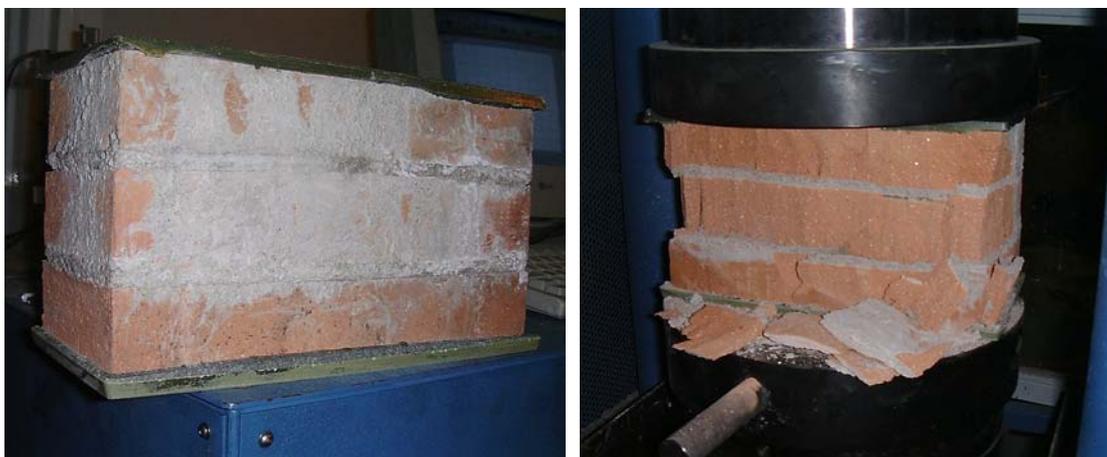
Figura II.2 — Ensayos de rotura de tripletas de ladrillo: (a) tripleta refrentada antes de rotura; (b) muestra después de la rotura

Se realizaron seis ensayos de compresión, utilizando tripletas similares a las empleadas en la campaña experimental 3.3.

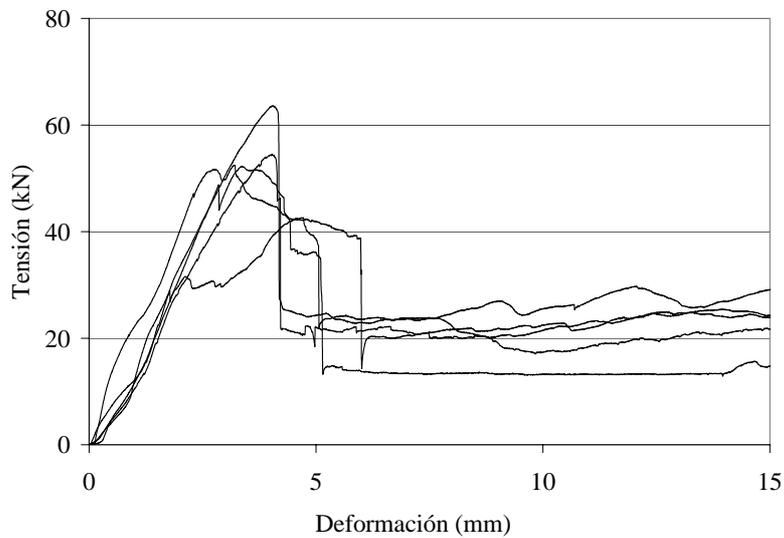
Ga:

El grupo consta de dos conjuntos de probetas reforzadas en una cara con una capa de compuesto de tejido de fibra de vidrio, con orientación de las fibras resistentes dispuesta en $\angle = 90^\circ$ respecto a las juntas de mortero

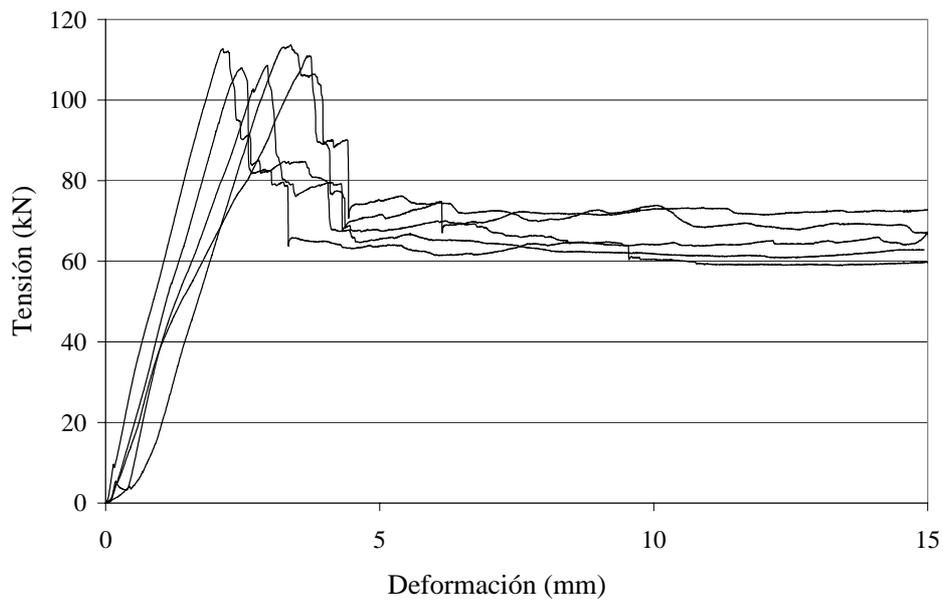
Gf:

El grupo consta de un solo conjunto de probetas reforzadas en una cara con una capa de compuesto de tejido de fibra de vidrio, con orientación de las fibras resistentes dispuesta en $\angle = 45^\circ$ respecto a las juntas de mortero.

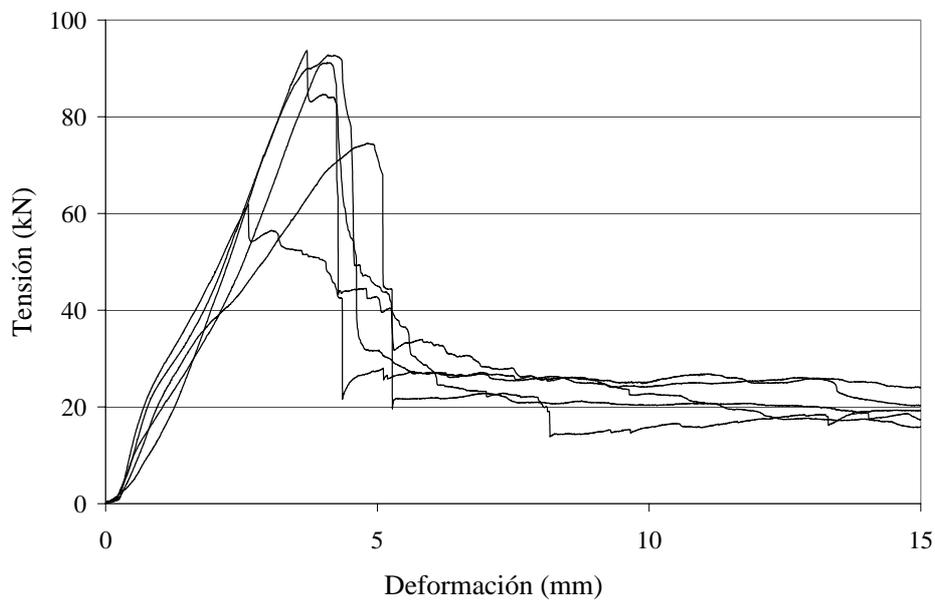
Ge:

El grupo consta de un solo conjunto de probetas reforzadas en dos caras con una capa de compuesto de tejido de fibra de vidrio, con orientación de las fibras resistentes dispuesta en $\angle = 45^\circ$ respecto a las juntas de mortero.

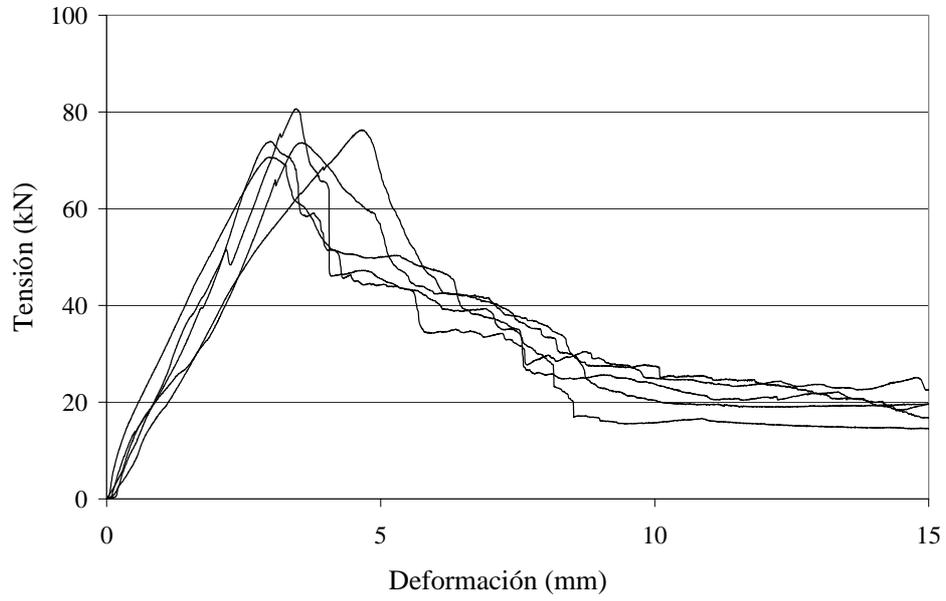
Gc:

El grupo consta de cuatro conjuntos de probetas reforzadas en dos caras con una capa de compuesto de tejido de fibra de vidrio, con orientación de fibras resistentes dispuesta en $\angle = 90^\circ$ respecto a las juntas de mortero.

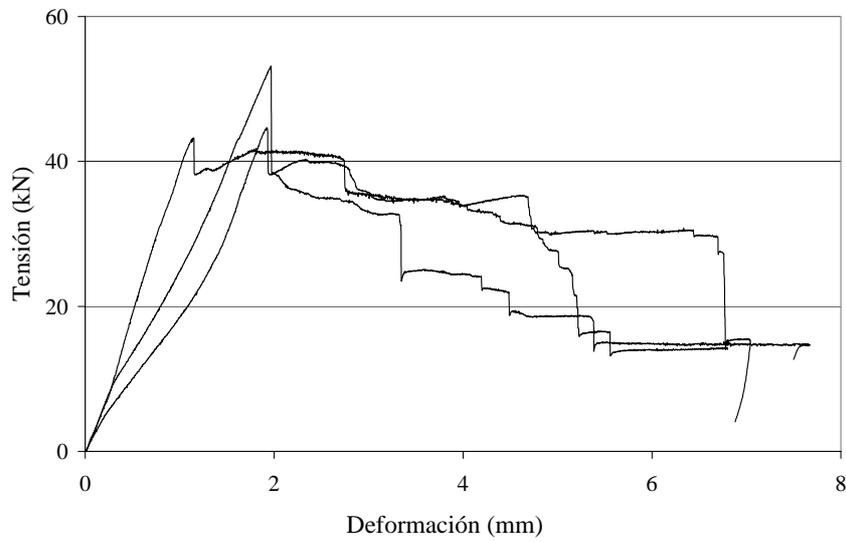
Aa:

El grupo consta de cuatro conjuntos de probetas, reforzadas en una cara con una capa de compuesto de tejido de fibra de aramida, con orientación de fibras resistentes dispuesta en $\angle 90^\circ$ respecto a las juntas de mortero.
