**REPARACIÓN Y
REFUERZO DE PAREDES
DE OBRA DE
FÁBRICA. ESTUDIO
EXPERIMENTAL DE LA
RESPUESTA ANTE
TENSIONES DE CORTE**

TESIS DOCTORAL DE:
GERARDO ARAIZA GARAYGORDÓBIL

ANÁLISIS DE RESULTADOS

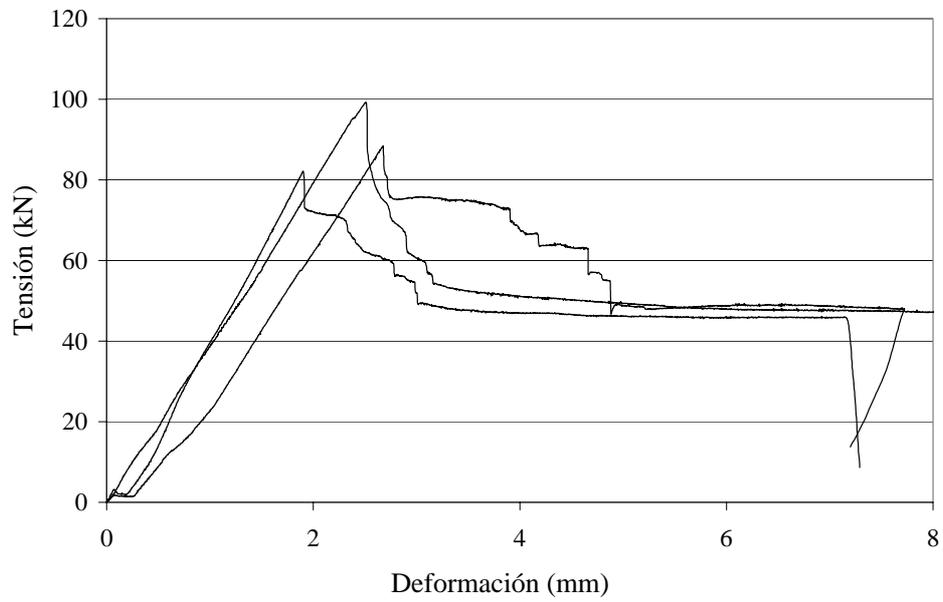
Ac:

El grupo consta de cuatro conjuntos de probetas, reforzadas en una cara con una capa de compuesto de tejido de fibra de aramida, con orientación de fibras resistentes dispuesta en $\angle 90^\circ$ respecto a las juntas de mortero.

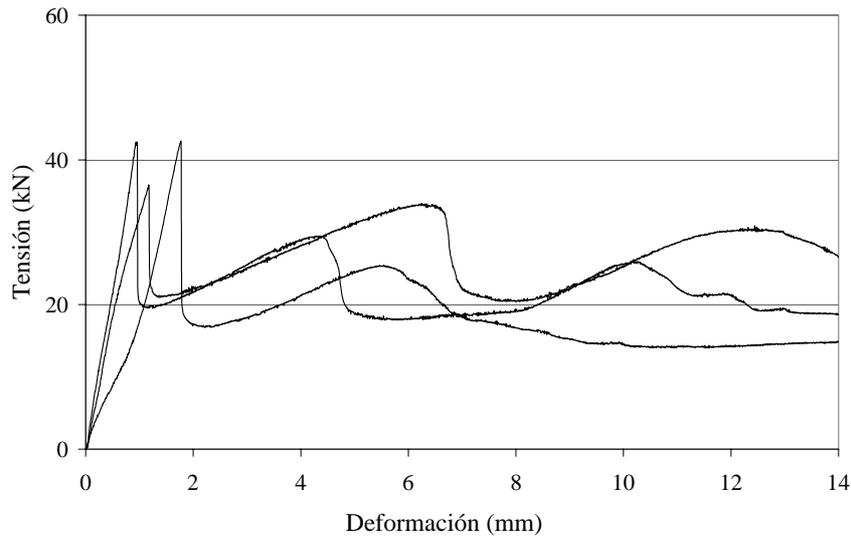
Ma:

El grupo consta de tres conjuntos de probetas reforzadas en una cara con una capa de enchapado de madera microlaminada, con orientación de fibras resistentes dispuesta en $\angle 45^\circ$ respecto a las juntas de mortero.

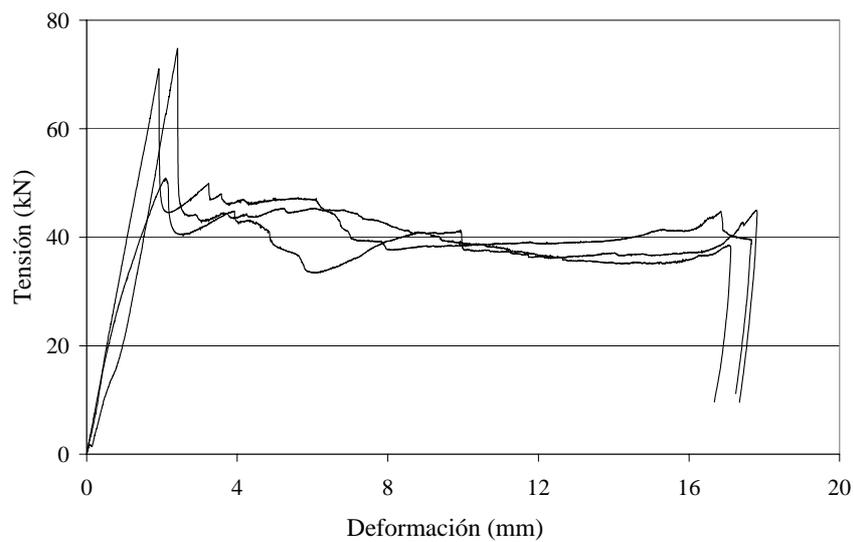
Ca:

El grupo consta de tres conjuntos de probetas, reforzadas en una cara con una baldosa cerámica.

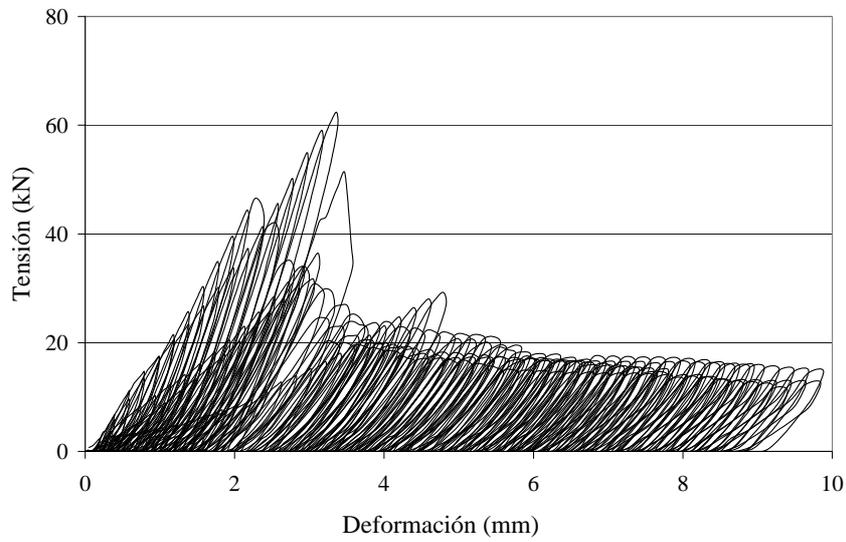
Se:

Probetas sin refuerzo, Consta de cuatro conjuntos de probetas no reforzadas, con los que se caracterizan resistencias y modos de fallo bajo cuatro niveles de tensión normal.

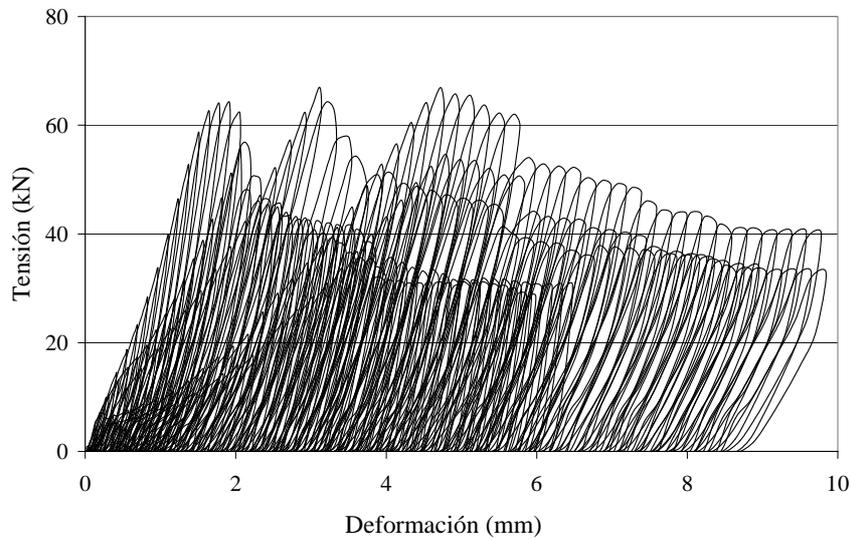
Gg:

El grupo consta de cuatro conjuntos de probetas reforzadas con una capa de compuesto de fibra de vidrio, aplicado en una cara, con orientación de las fibras resistentes dispuesta en $\angle = 45^\circ$ respecto a las juntas de mortero.

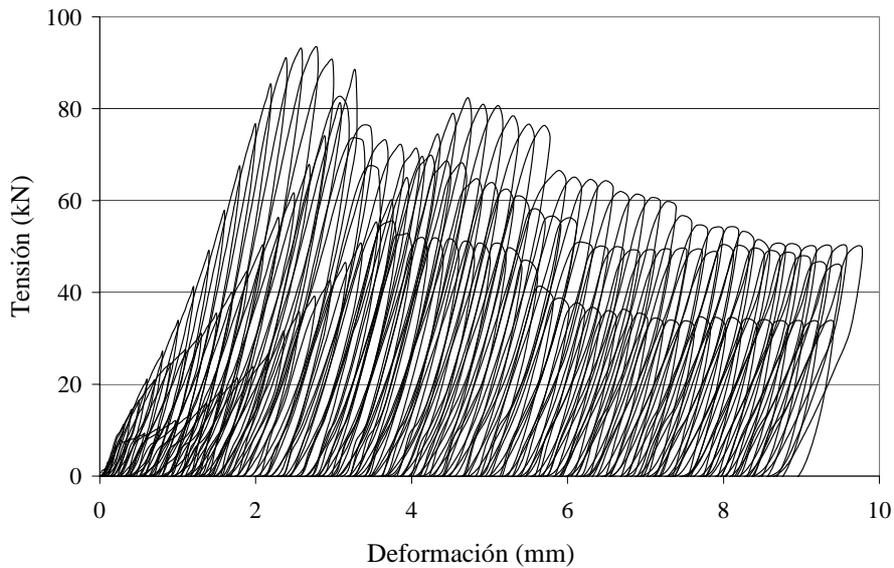
Gk:

Consta de tres conjuntos de probetas reforzadas con compuesto de fibra de vidrio, aplicado en una cara y en una capa, con orientación de las fibras resistentes dispuesta en $\angle = 90^\circ$ respecto a las juntas de mortero.

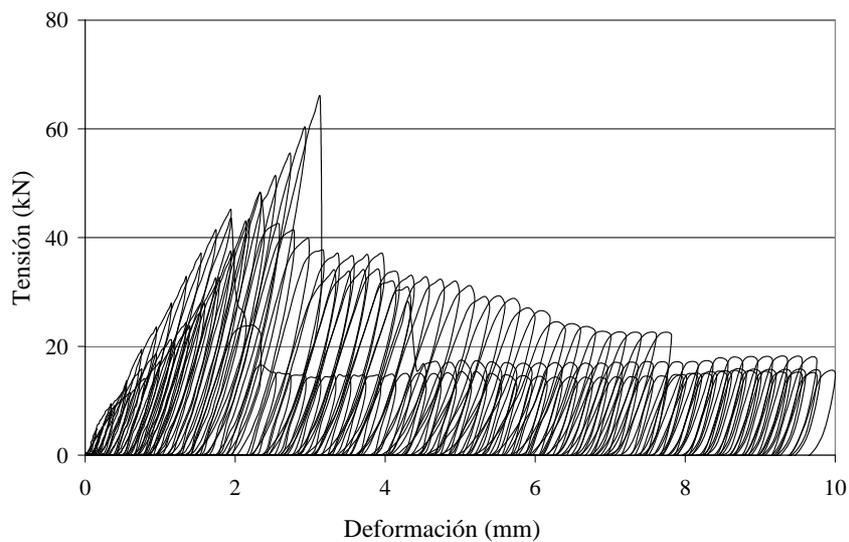
Ae:

Consta de cuatro conjuntos de probetas reforzadas con compuesto de fibra de aramida, aplicado en una cara y en una capa, con orientación de las fibras resistentes perpendicular respecto a las juntas de mortero.

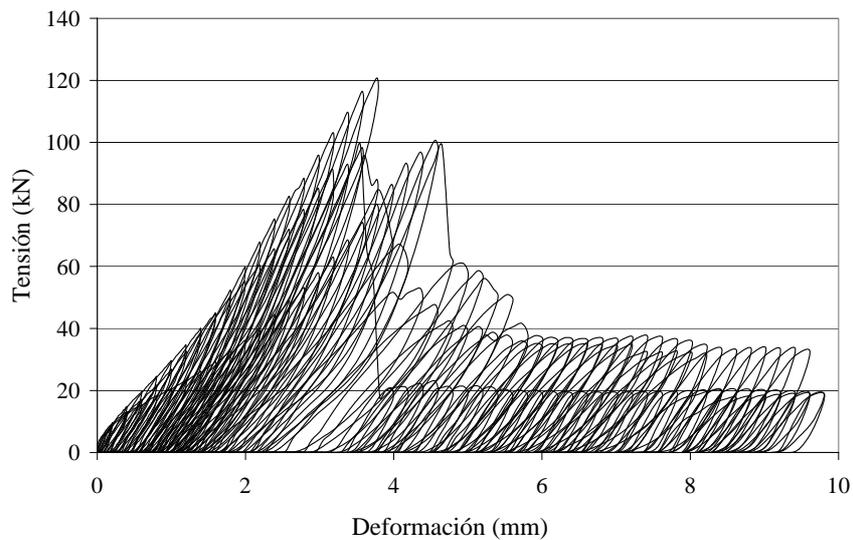
Ai:

Curvas $\sigma - \varepsilon$ del Grupo A^{C2}

Consta de cuatro conjuntos de probetas reforzadas con compuesto de fibra de aramida, aplicado en dos caras y dos capas, con orientación de las fibras resistentes en $\angle = 90^\circ$ respecto a las juntas de mortero.

- Ai, 0.51**
- Aj, 1.02**
- Ak, 1.53**
- Al, 2.04**

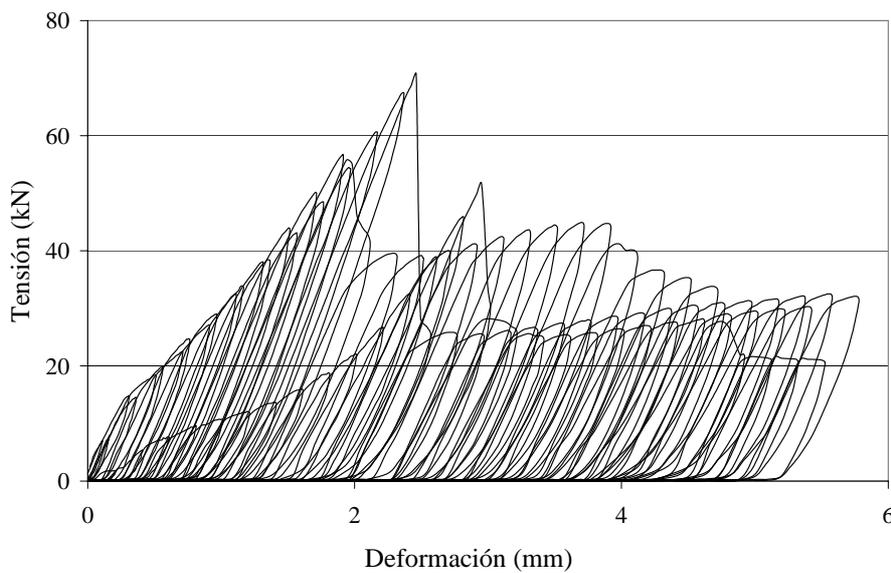
Md:

Curvas $\sigma - \varepsilon$ del Grupo M^{C1}

Consta de tres conjuntos de probetas reforzadas con enchapado de madera micro-laminada, aplicado en una cara y en una capa, con una orientación de las fibras resistentes en $\angle = 45^\circ$ respecto a las juntas de mortero.

Md, 0.51
Me, 1.02
Mf, 1.53

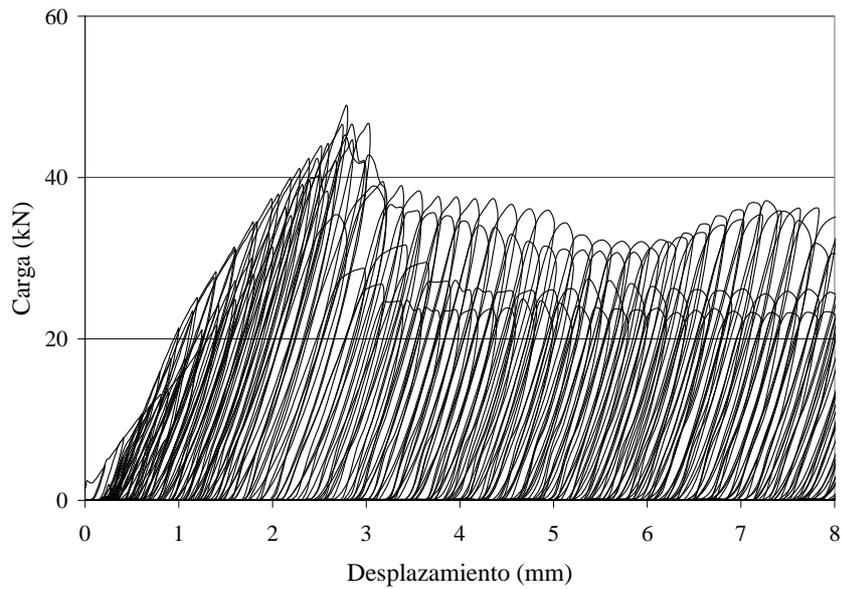
Cc1:

Curvas $\sigma - \varepsilon$ del Grupo C^{CI}

Consta de cuatro conjuntos de probetas reforzadas con embaldosado cerámico aplicado en una cara.
