Capítulo VI
Material

6.1.- Residuos de la hidrometalurgia del cinc.

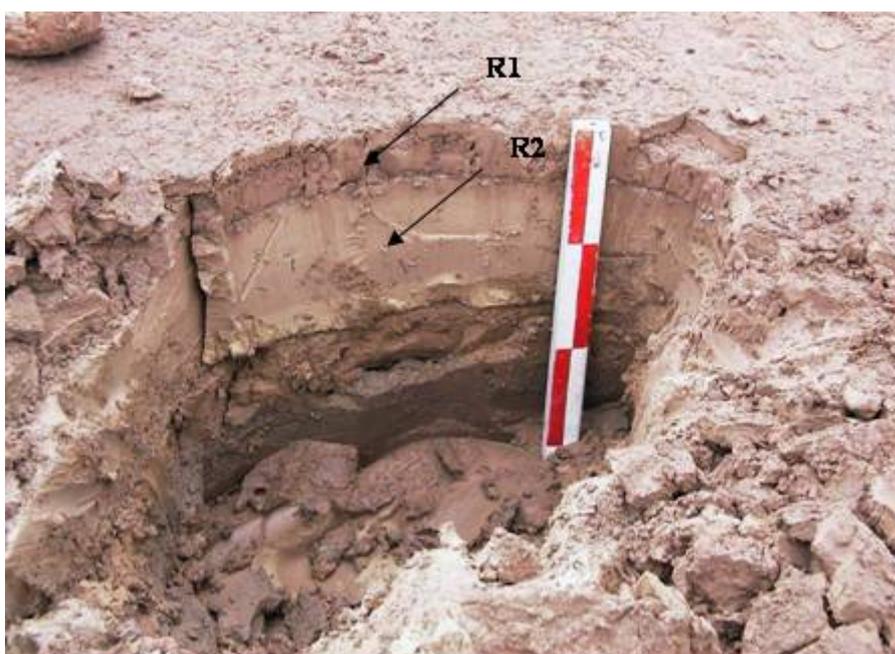
Figura 6.1.- Residuos R1 y R2.

Se trata de dos residuos que, aunque distintos en sus composiciones química y mineralógica, presentan idénticas descripciones macromorfológicas: diferentes zonas de coloración, unas marrón oliva claro (2.5Y6/4) en estado húmedo y amarillo pálido (2.5Y8/4) seco y otras pardo oliva (2.5Y4/4) en estado húmedo y marrón amarillento oscuro seco. Adherente. Ligeramente plástico. Friable; duro. Poseen efluorescencias salinas blancas. Estructura masiva, laminar en superficie. Ausencia de gravas.

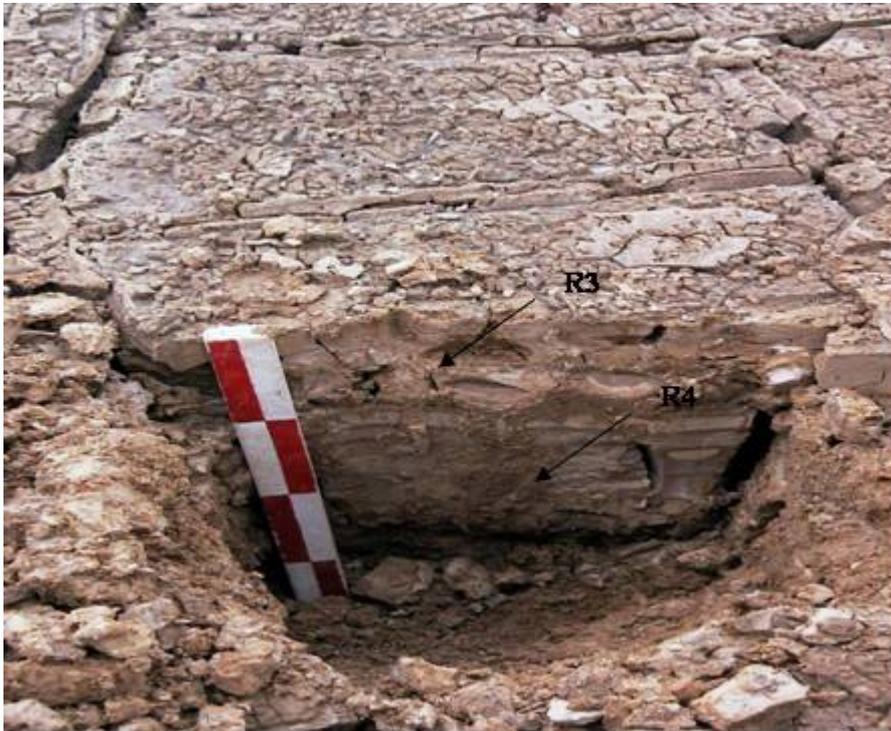
Figura 6.2.- Residuos R3 y R4.

Residuo que presenta dos coloraciones diferentes: amarillo oscuro (2.5Y6/8) en estado húmedo y amarillo (2.5Y8/6) en seco; marrón amarillento (10YR5/8) húmedo y marrón amarillento (10YR5/6) seco. Adherente; ligeramente plástico; friable; duro. Se aprecian efluorescencias blancas. Estructura masiva, laminar en superficie. Sin gravas.

En este caso el residuo presenta tres colores dominantes: marrón oliva claro (2.5Y5/6) húmedo y amarillo oliva (2.5Y6/6) seco; marrón oliva oscuro (2.5Y3/3) húmedo y pardo grisáceo oscuro (2.5Y4/2) seco; marrón amarillento oscuro (10YR3/4) en estado húmedo y marrón oscuro (10YR3/3) en seco. Estructura masiva, laminar en superficie. No presenta gravas. Friable; ligeramente duro.

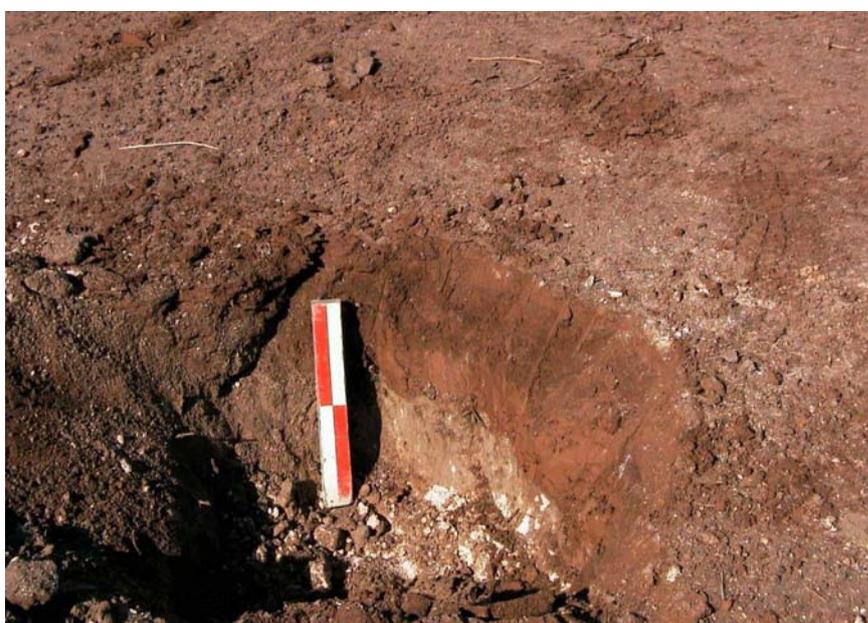
Figura 6.3.- Residuo R6.

Residuo pardo muy oscuro (7.5YR2.5/3) en estado húmedo y pardo oscuro (7.5YR3/4) en seco. Estructura masiva, ausente de gravas. Ligeramente adherente; ligeramente plástico. Friable; blando. Presenta manchas blancas y rosas.

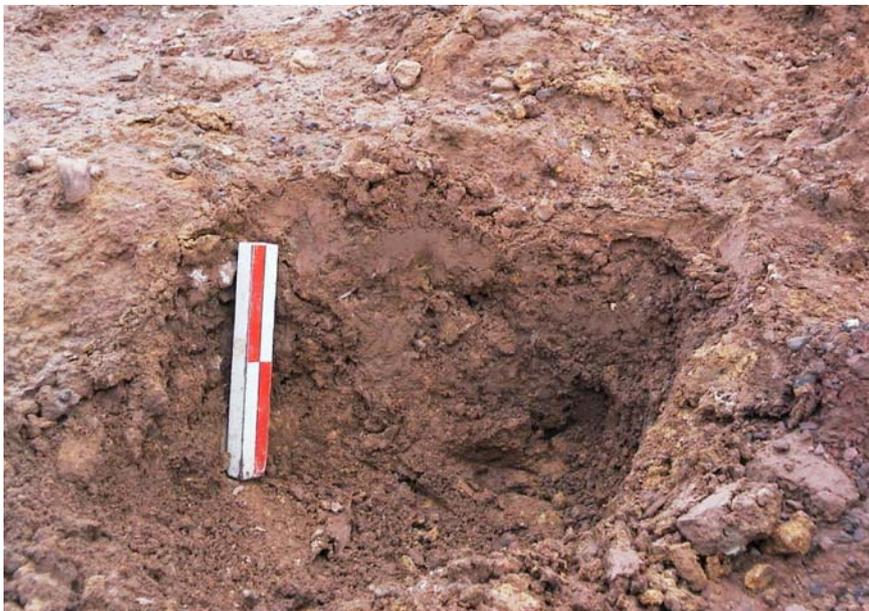
Figura 6.4.- Muestra SIC1.

Se trata de una muestra de horizonte superficial de suelo que presenta la siguiente descripción: marrón amarillento oscuro a marrón amarillento (10YR4.5/4) en estado húmedo y marrón amarillento claro (10YR6/4) en estado seco. Presenta estructura grumosa poco desarrollada, con escasas gravas y poros de hasta 1mm. No adherente; plástica; muy friable cuando se encuentra húmeda y dura cuando está seca. También presenta manchas amarillas y anaranjadas.
