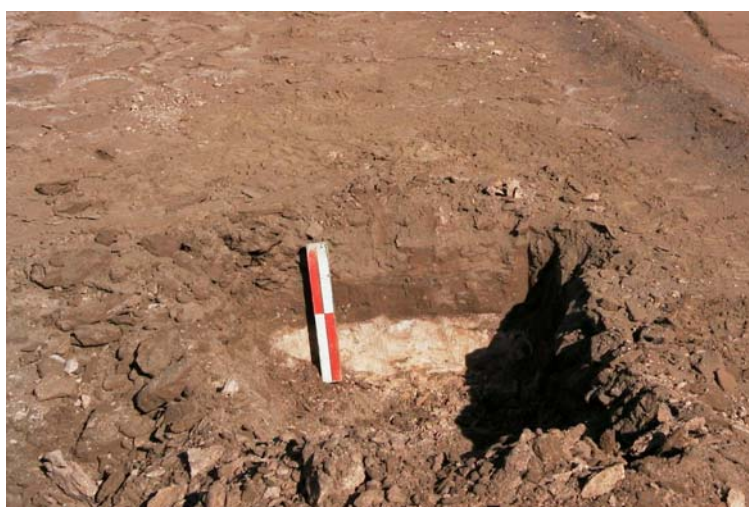
Figura 6.6.- Muestra SIC6.

Horizonte superficial de suelo con dos tipos de material al 50%; uno de color marrón fuerte (7.5YR4/5) en estado húmedo y pardo débil (7.5YR6.5/3) seco; el otro de color gris pálido (N7/0) húmedo y blanco (N8/0) en estado seco. Estructura poliédrica subangular débilmente desarrollada. Ligeramente adherente. Friable; ligeramente duro. Se observan inclusiones rojo amarillentas (5YR5/6) cuando está húmeda y rosa (5YR7/4) cuando se encuentra seca. Tiene algunas gravas.

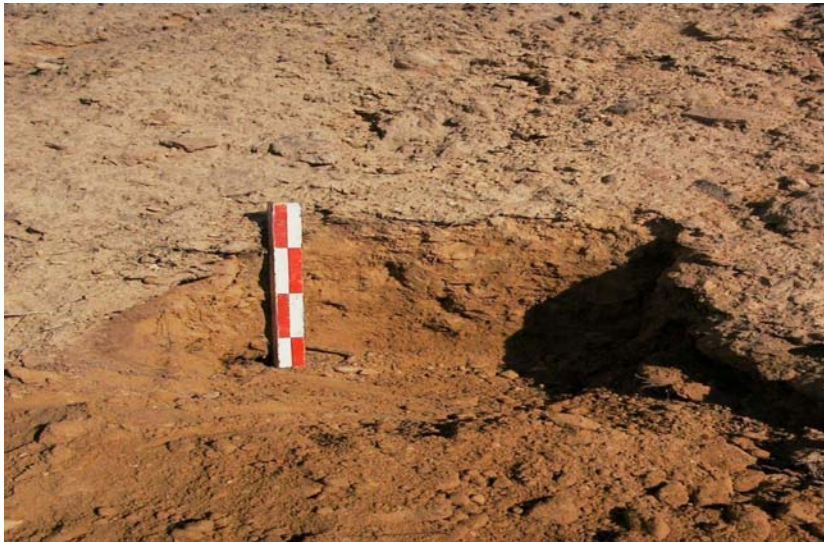
Figura 6.7.- Muestra SIC7.

Corresponde al horizonte superficial de un suelo que presenta las siguientes características: amarillo parduzco (10YR6/8) en estado húmedo y amarillo (10YR8/6) en seco. Sin estructura, tendiendo a laminar en superficie. Ligeramente adherente; plástico; friable; ligeramente duro. No tiene gravas.
